ARCHAEOLOGICAL
REVIEW

June 1986. Issue No 28

قلعة صلاح الدين بجيزة فرعون

مشروع ترميم وتطوير قلعة صلاح الدين

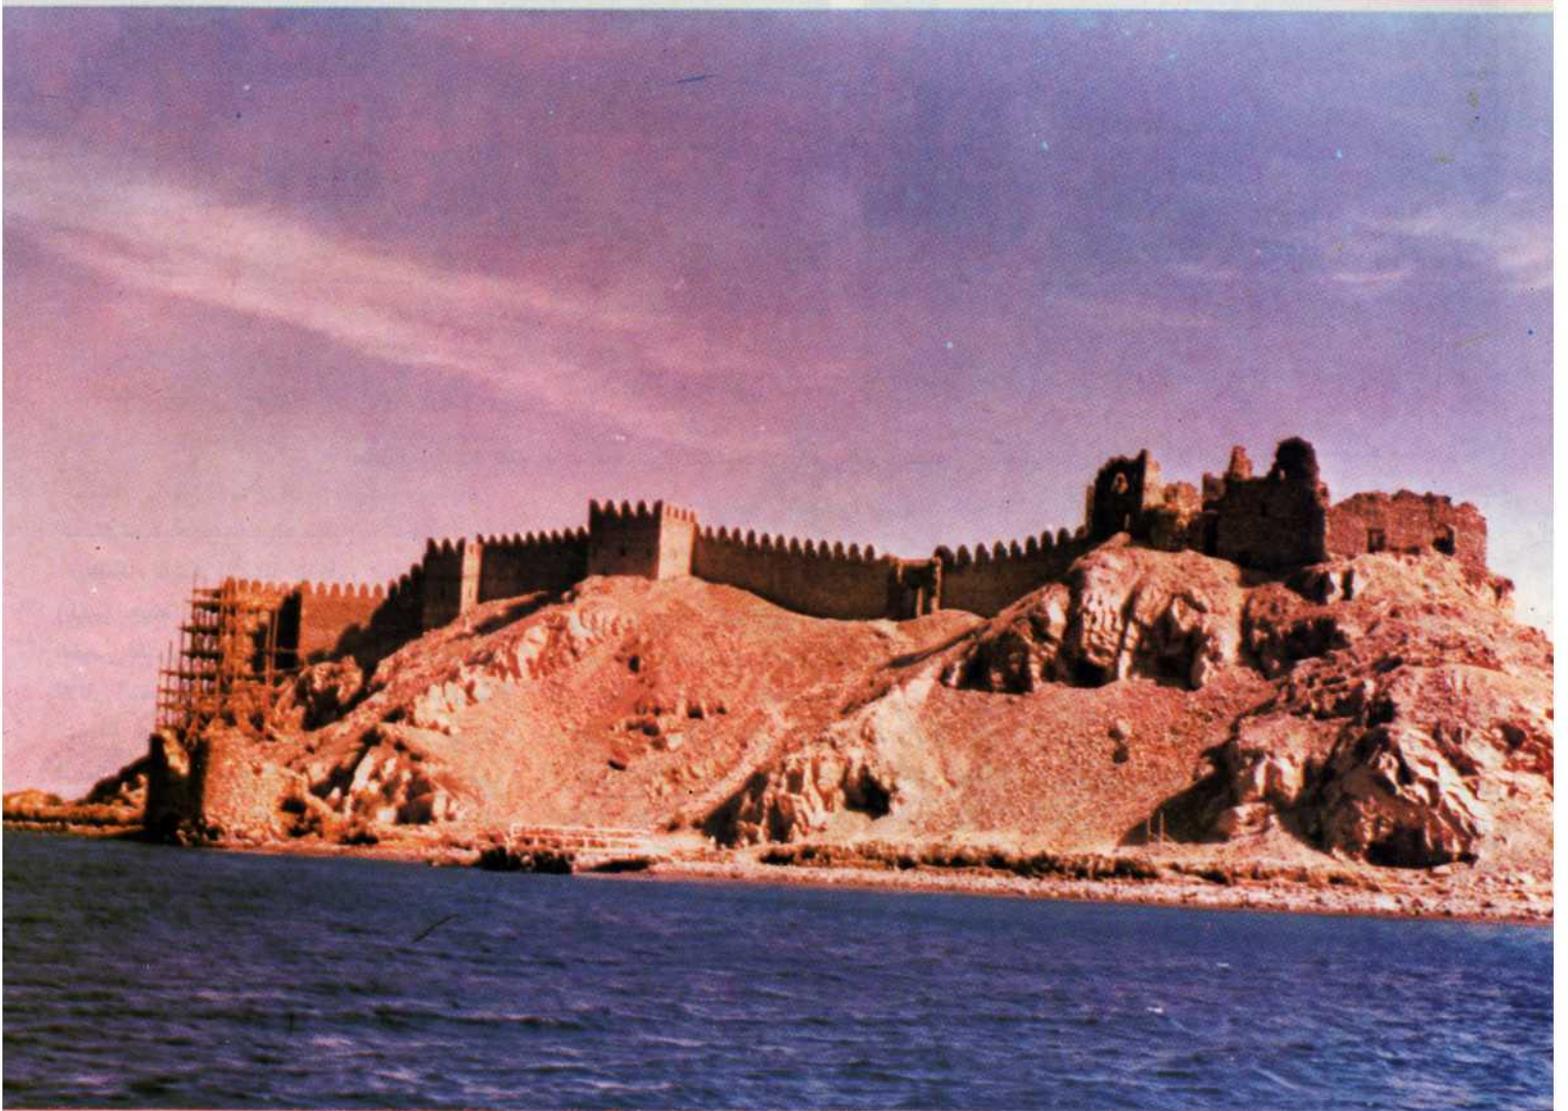
منظر عام يجمع ما بين المجموعه الجنوبيه قبل الترميم والمجموعه الشماليه بعد الترميم من الناحيه الغربيه .

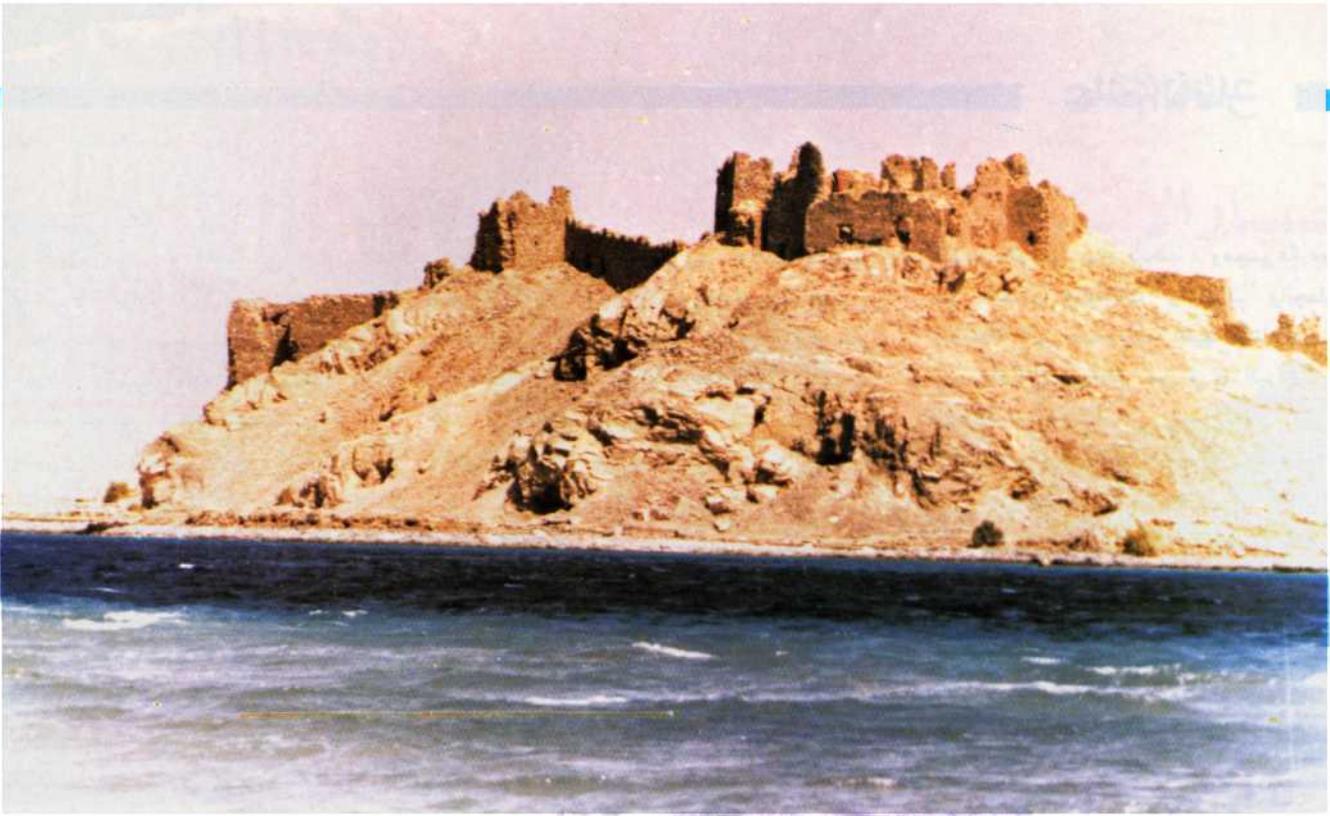
الواجهة الشمالية للتحصين الشمالي ويظهر السلم المؤدى إلى المدخل الرئيسى قبل الترميم .

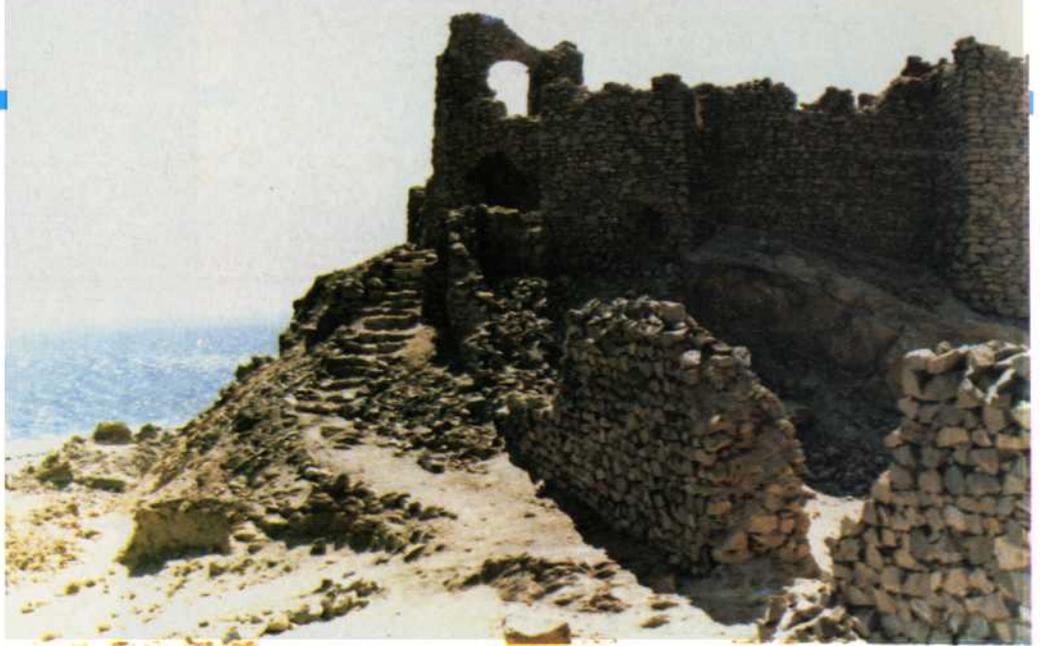
الواجهة الشمالية للتحصين الشمالي . ويظهر فيها الباب الرئيسي قبل الترميم .

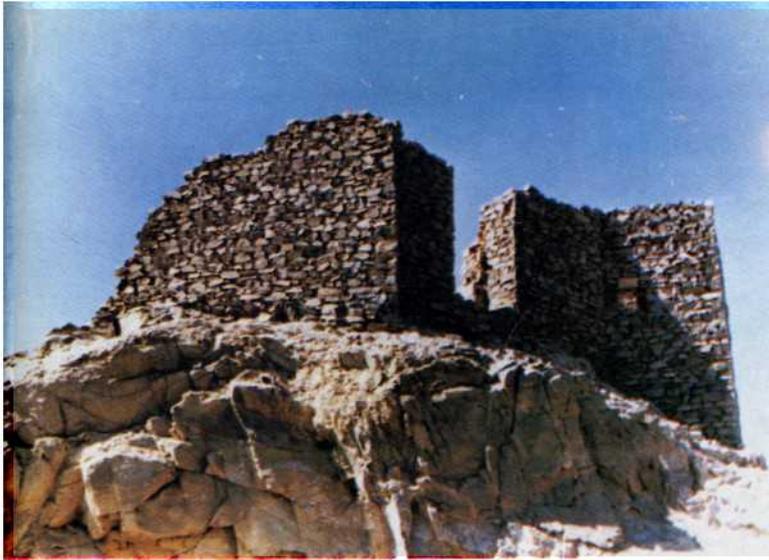
المدخل الرئيسي للتحصين من الداخل قبل الترميم .

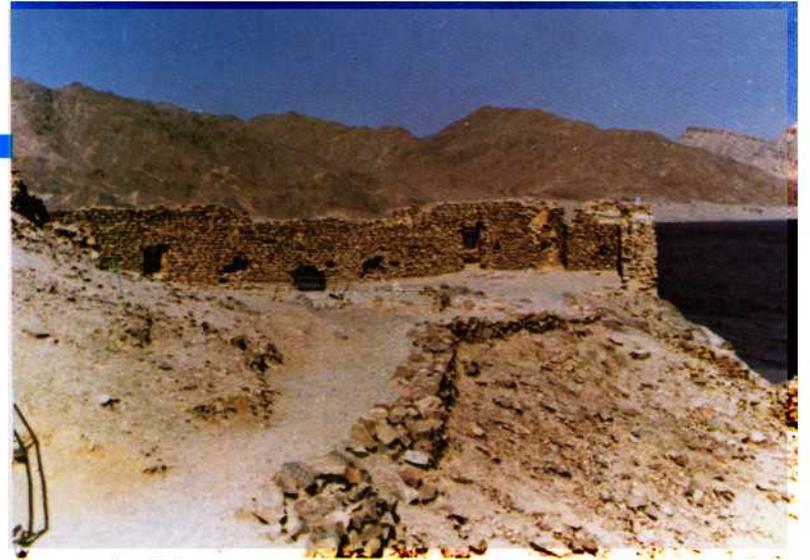
الساحة الشمالية الغربية - للتحصين الشمالي ويظهر أساسات السور الشرقى والباب الرئيسى والسور الغربى قبل الترميم .

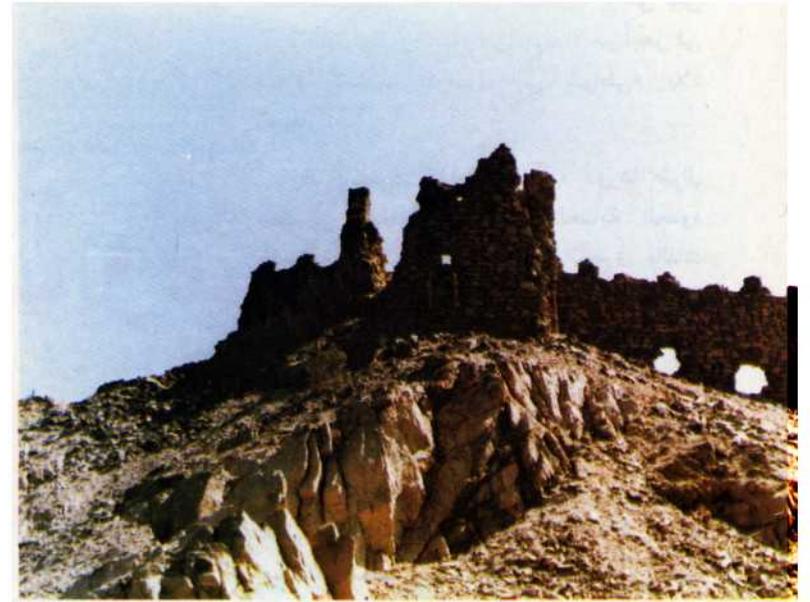
جزء من السور الغربى للتحصين الشمالى قبل الترميم

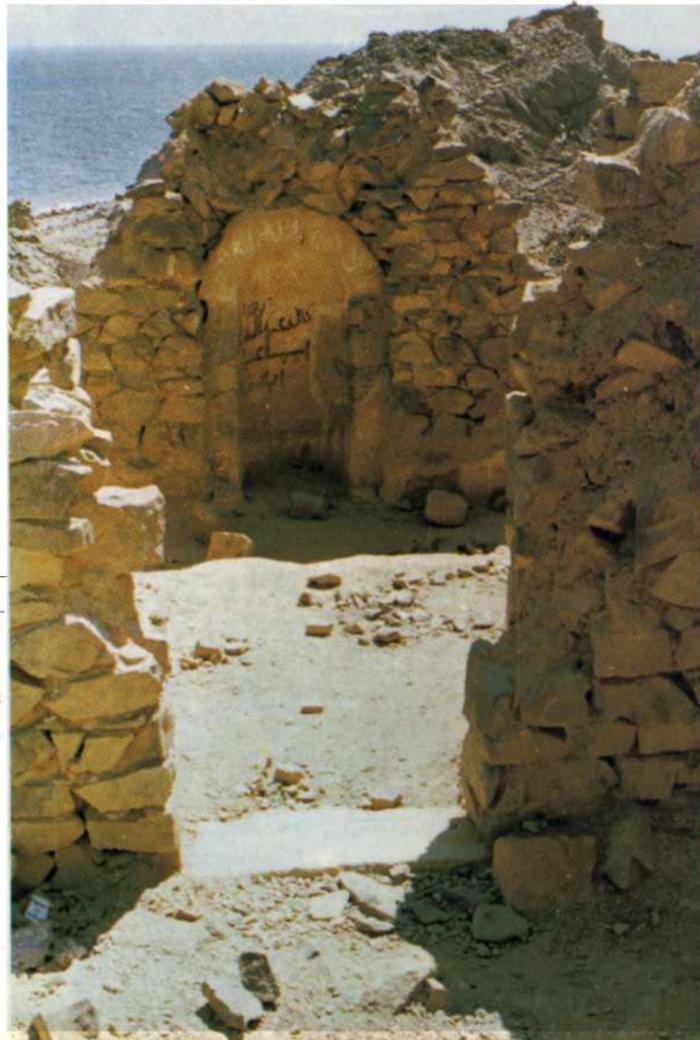
منظر عام لجامع القلعة قبل الترميم . ويظهر فيه الخراب قبل الترميم

٦ - ترميم مسجد القلعة .

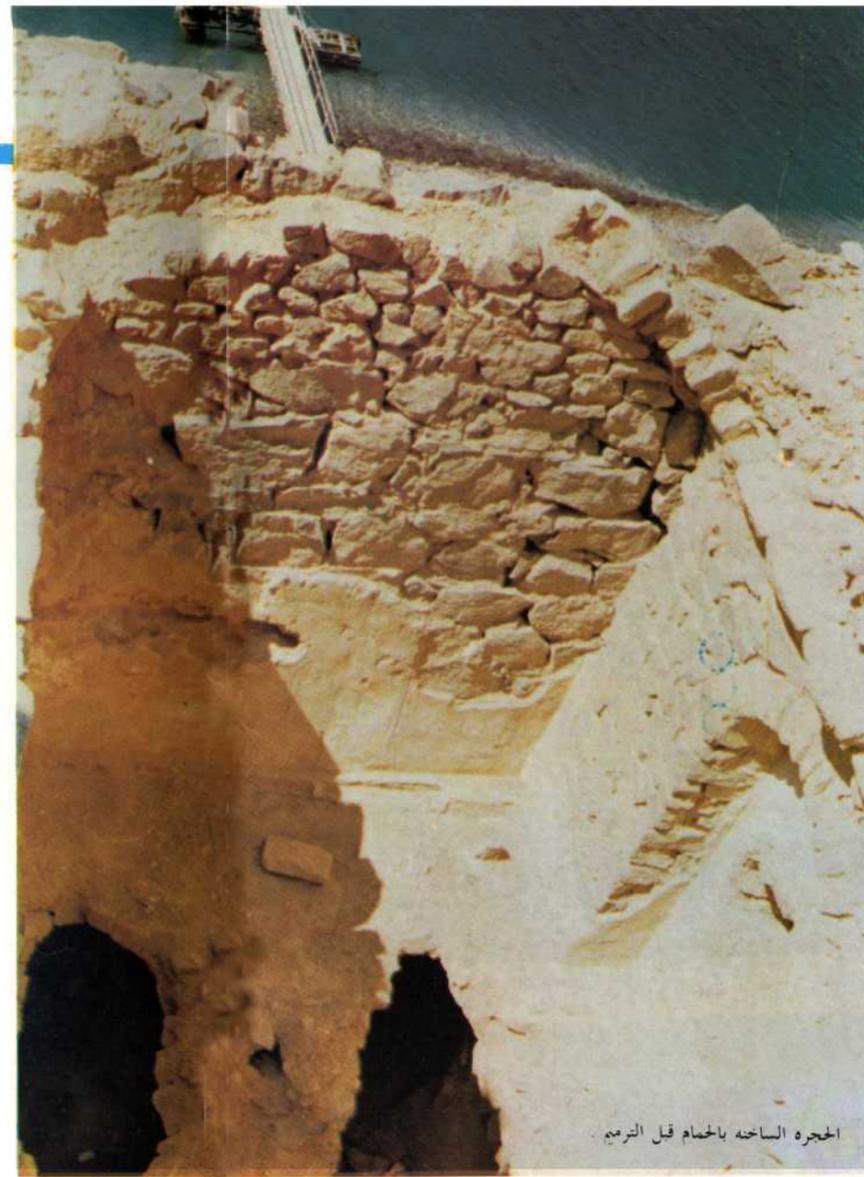
الحجره الساخنه بالحمام قبل الترميم .

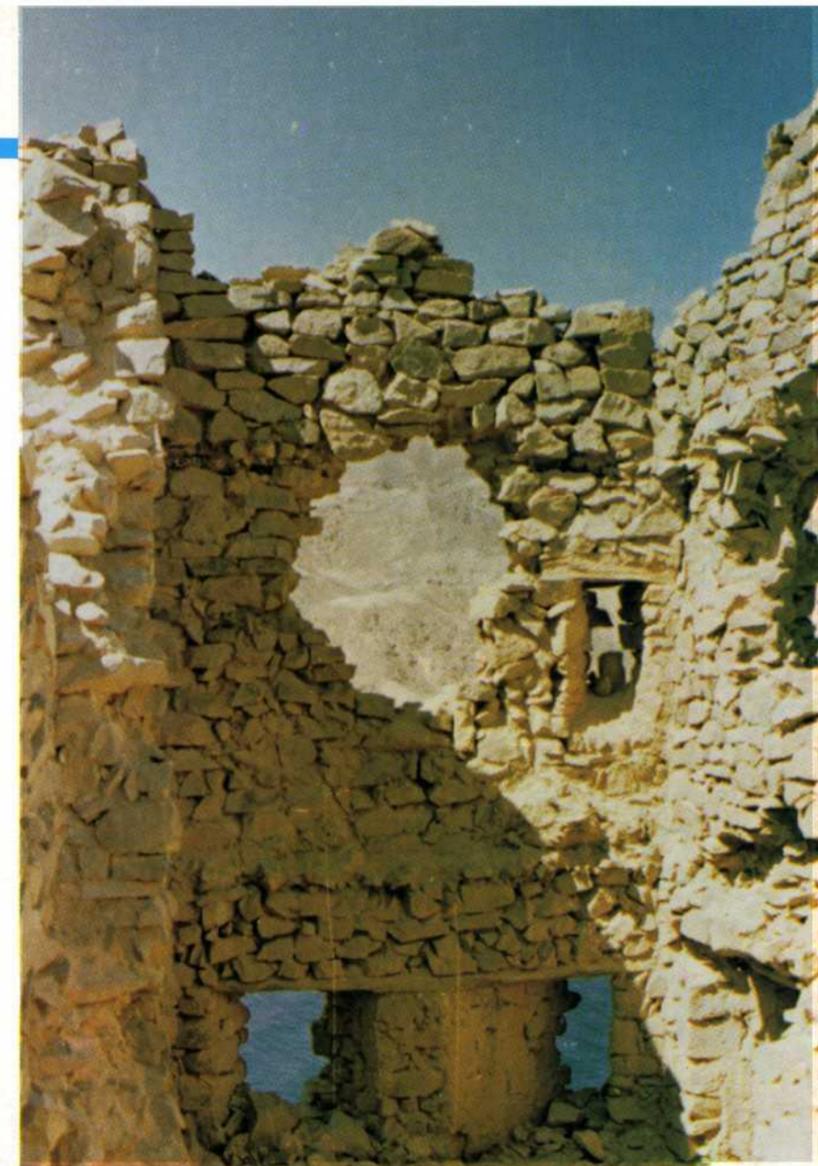
أحد الأبراج الغربية بالتحصين الشمالي قبل الترميم (من الداخلي) .

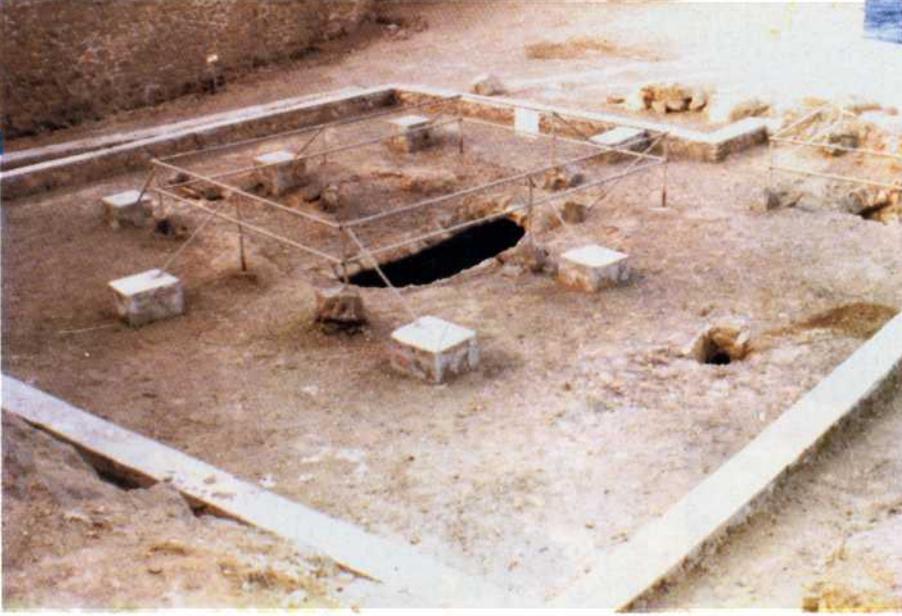
المصرخ الشمالي بالتحصين الشمالي بعد الترميم .

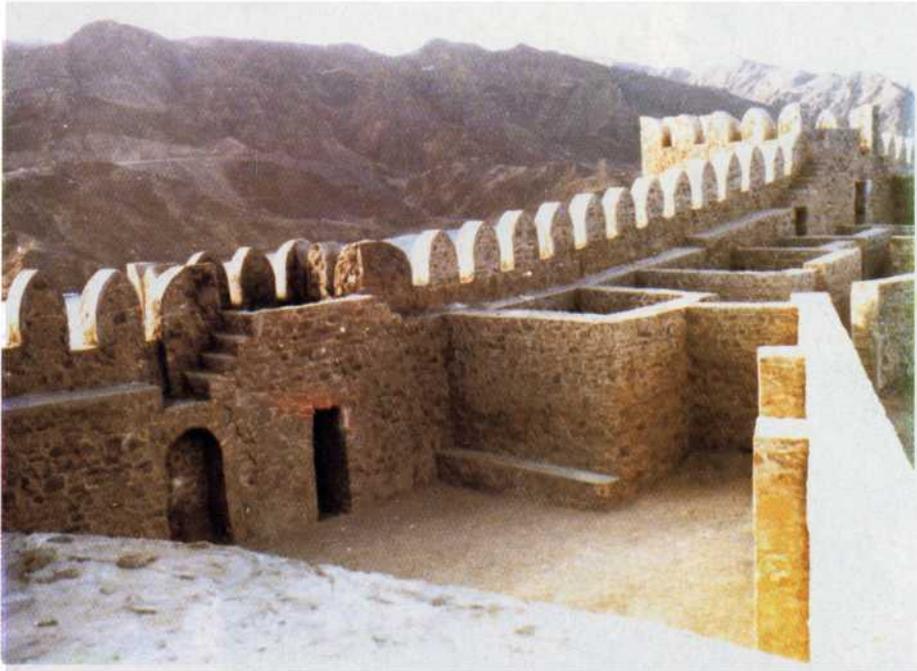
السرور الغربي للتحصين الشمالي بعد الترميم .

٤ - ترميم الأسوار العلوية من الناحية الشرقية بإظهار معالمها وإعادة الشكل المعماري لأسوار الجهة الغربية .

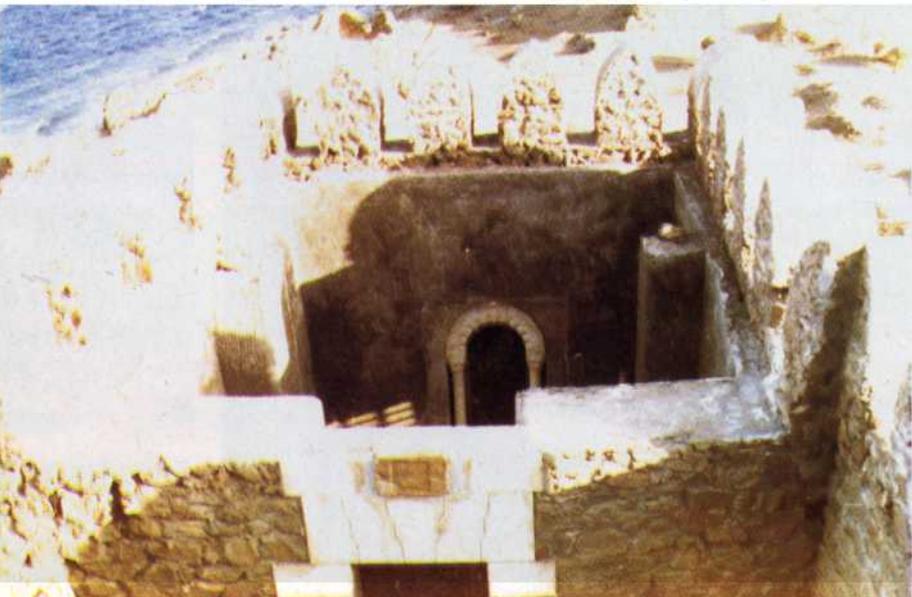
مسجد القلعة بعد الترميم ووضع اللوحة التأسيسية له أعلى الباب بعد ظهورها أثناء الحفر

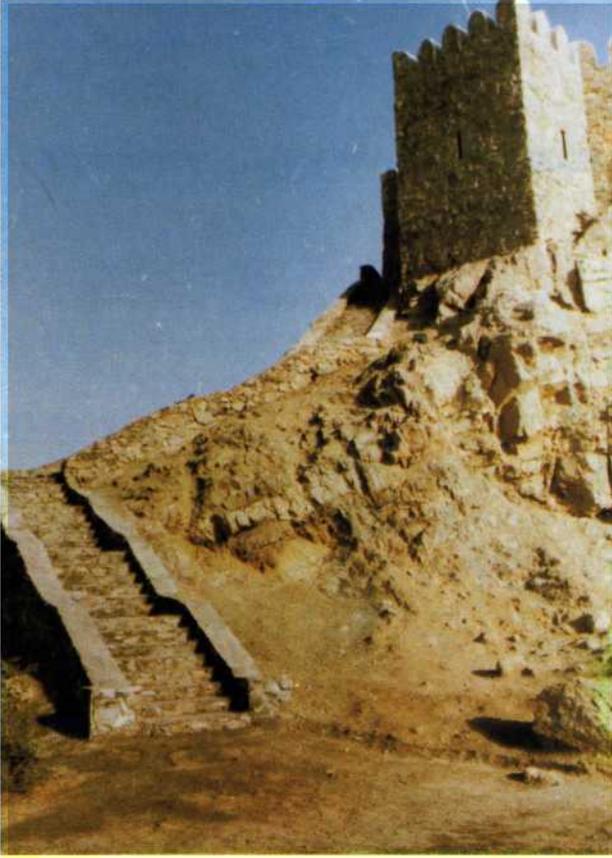
السلم المؤدى إلى الباب الرئيسى للتحصين الشمالى بعد الترميم .

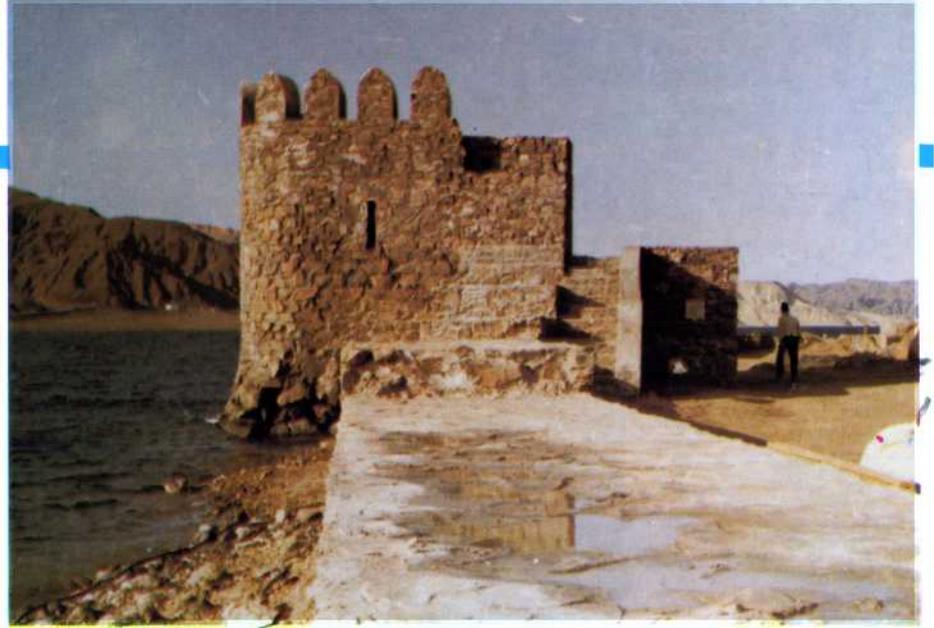
الجانب الجنوبى لأحد أبراج السور الخارجى للجزيرة بعد الترميم .

٢ - إعادة ترميم وتقوية الأبراج الدفاعية العلوية وبخاصة البرج نصف الدائرى الذى يقع على الساحل الغربى لإعطاء الزائر الصورة الكاملة عن شكل هذه الأبراج وطبيعتها الأثرية والدفاعية .

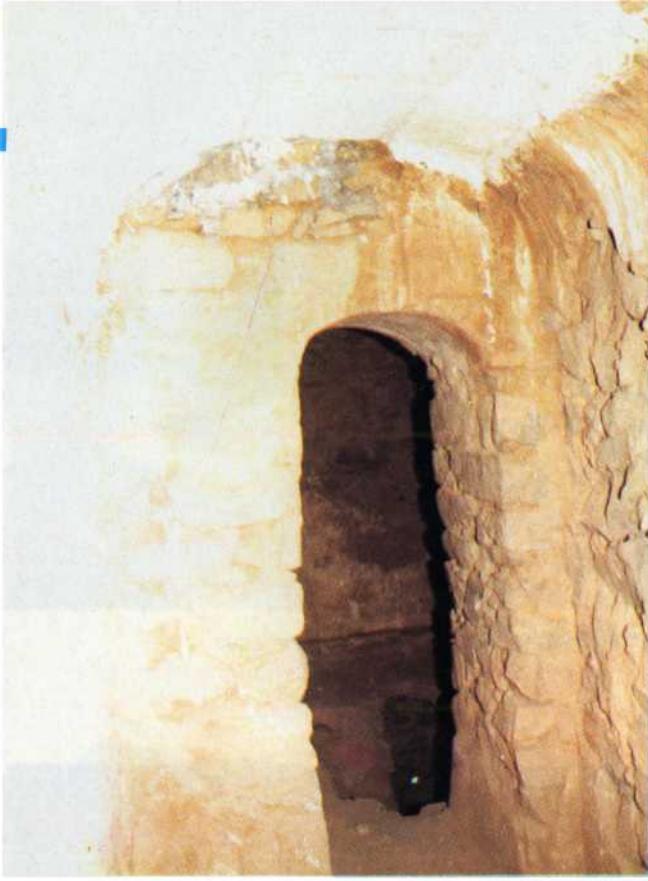
الحجره الدافئه بمجموعه الحمام بعد الترميم .

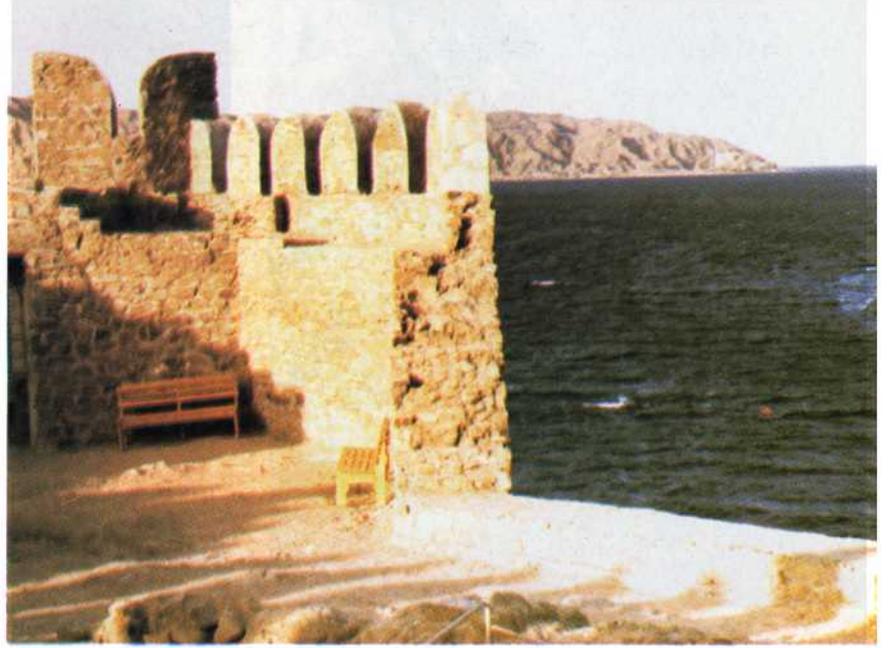
جانب من السور الشمالى الغربى للتحصين الشمالى بعد الترميم . ويظهر جزء من الباب الرئيسى .

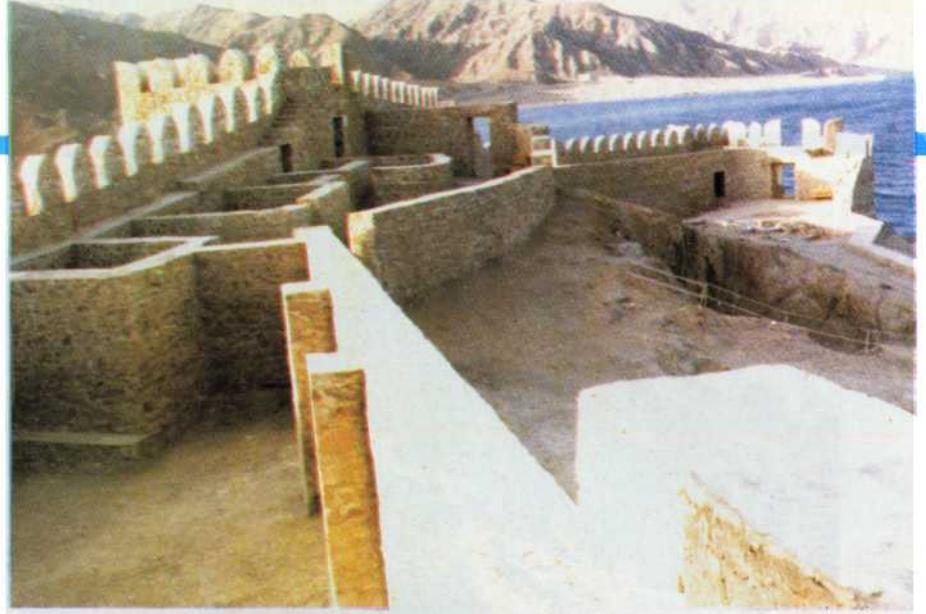
السور الغربى والشمالى للتحصين الشمالى ويظهر الباب الرئيسى بعد الترميم

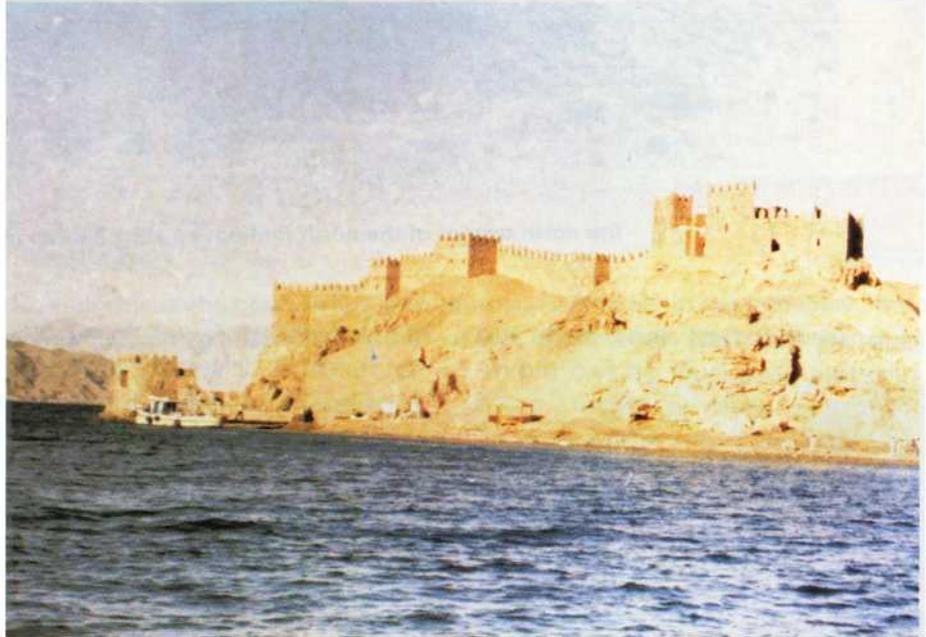
منظر عام للجزء الجنوبى من التحصين الشمالى بعد الترميم .

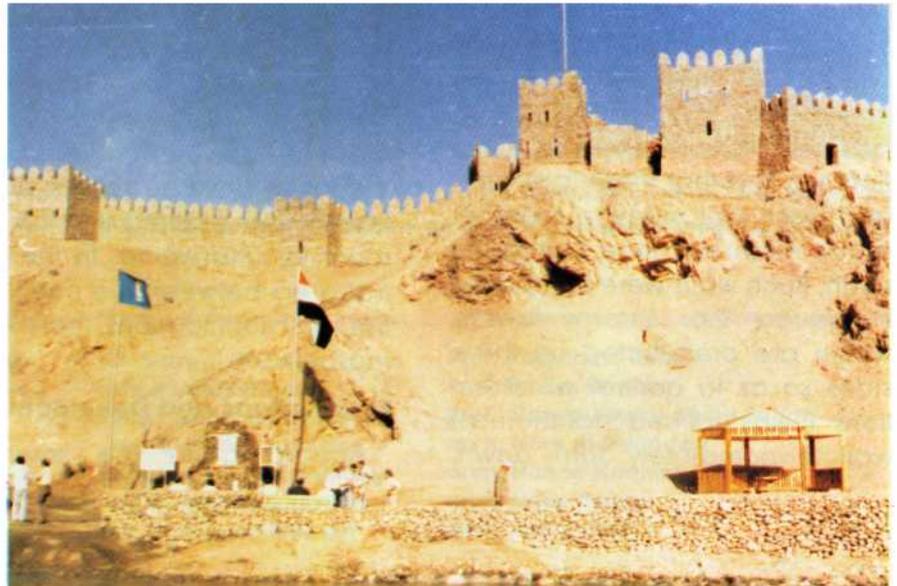
جزء من السور الغربى للتحصين الشمالى قبل الترميم وتظهر بقايا الشرفات .

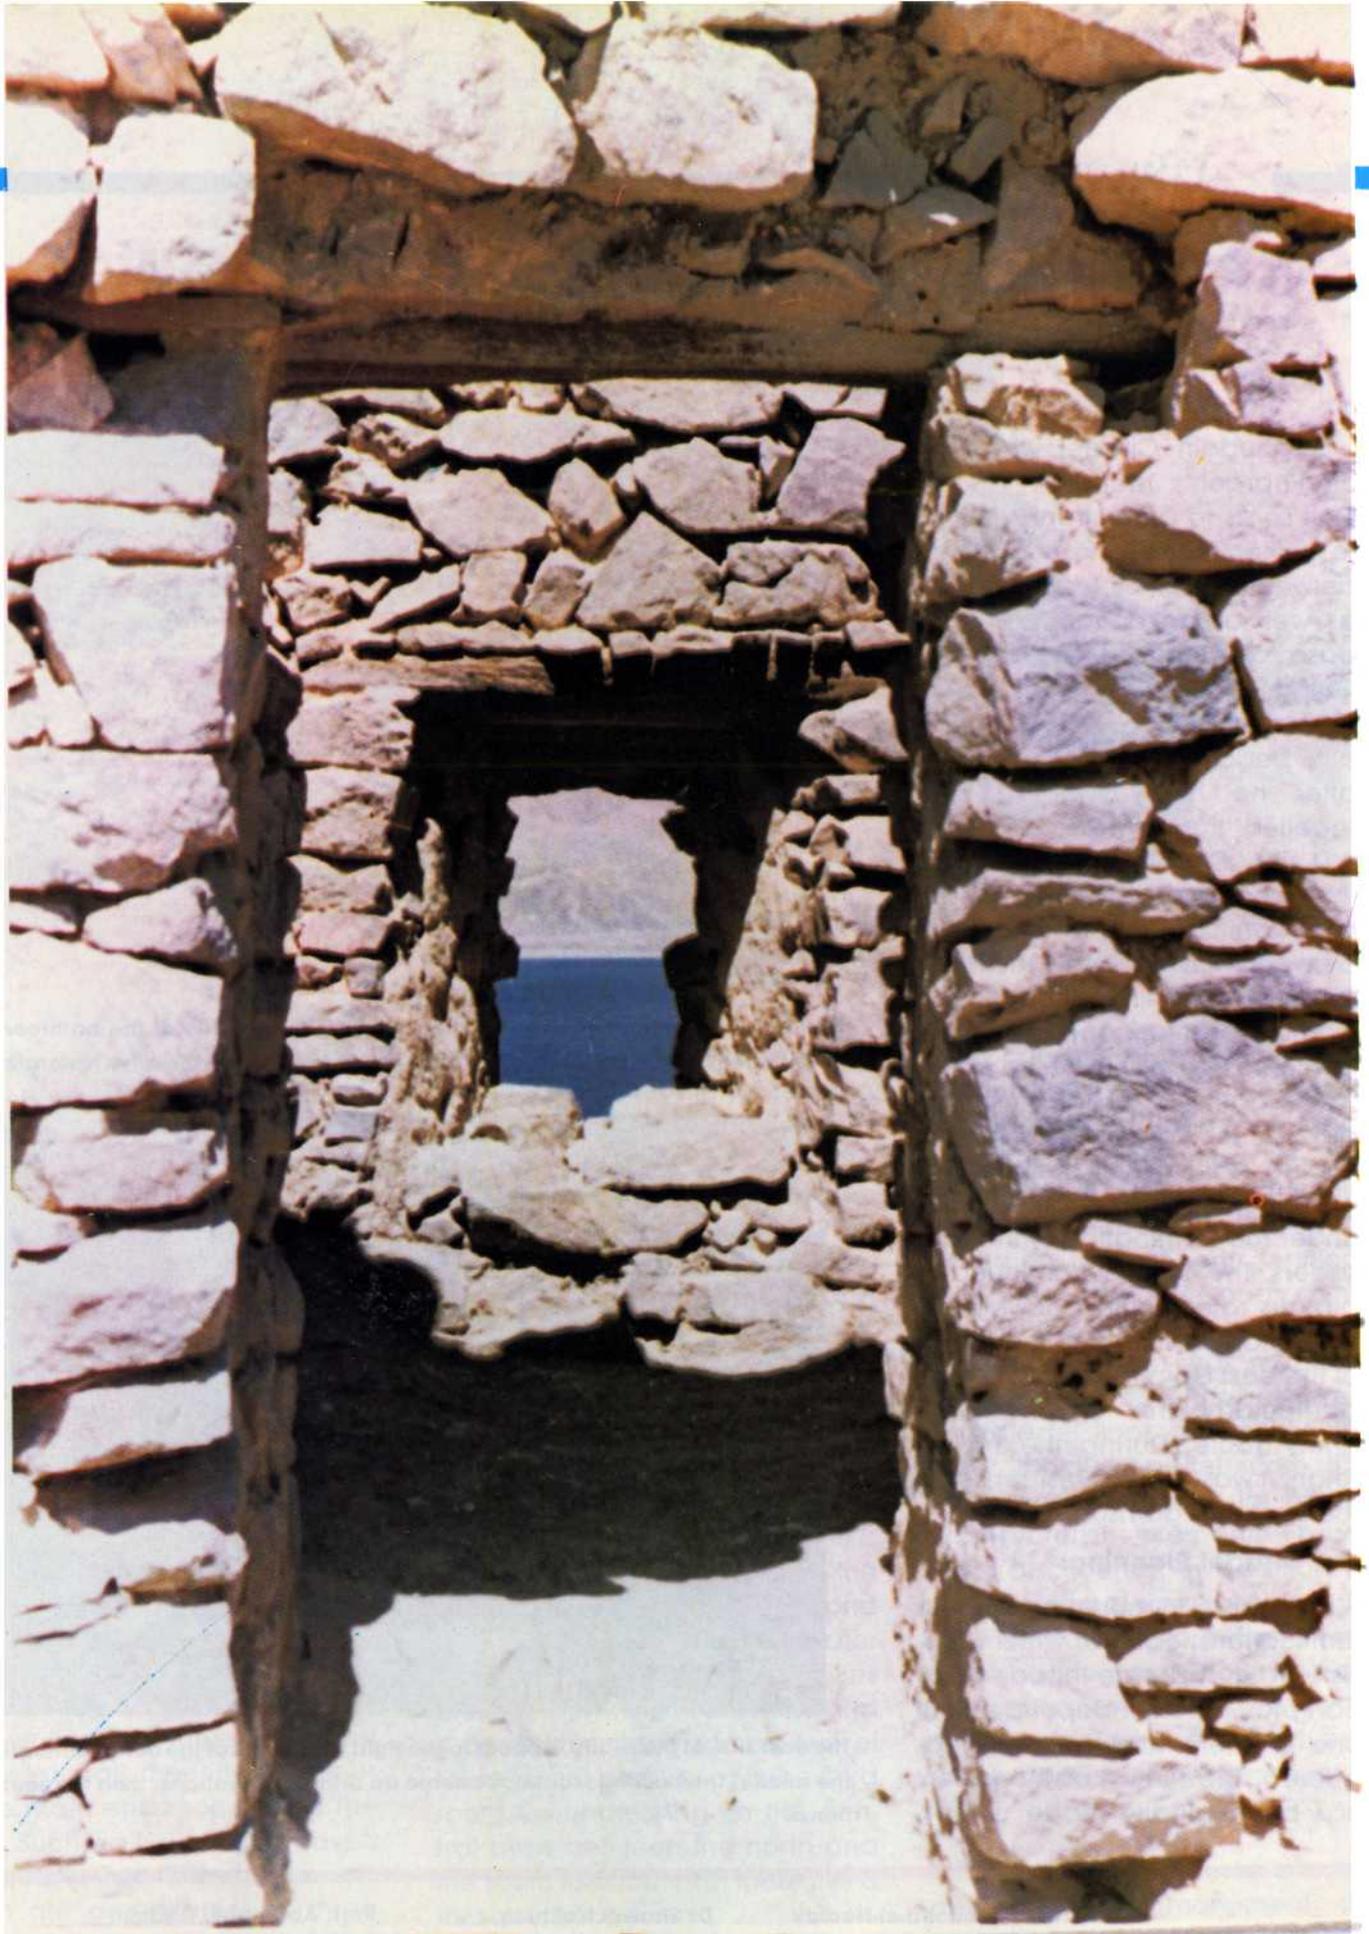
مدخل أحد الأبراج الفريده بالتحصين الشمالى بقلعة صلاح الدين (قبل الترميم)
