عالم الآثار

February 1984 - 2 Issue.

عمليات الترميم في برج المطار الغربى

قلعة صلاح الدين

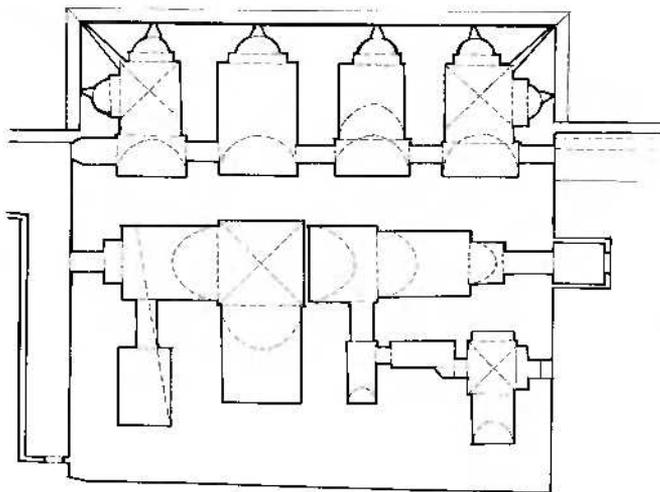
المسقط الأفقى لبرج الطرفه (كركيزويل)

السيط المطل على طريق صلاح سالم حالياً . وقد تم اعداد برج الطرفة معماريا وأثريا للزيارة ليكون نموذجا للبرج الحربي فى العصر الايوبى . وبرج الطرفة مشيد بالحجارة السمينة ويتكون داخليا من جزئين متصلين ببعضهم حيث أثبتت الكشوفات الحديثه وجود إتصالاً مباشراً بينهما لإتاحة فرصة الحركة الدفاعية داخل البرج وذلك على عكس ما نشر قبل ذلك فى مراجع كريسول عن القلعة بأن البرج يتكون داخليا من جزئين منفصلين عن بعضهما دون أى إتصال داخلى ويتكون الجزء الخارجى من البرج من أربعة غرف كبيرة معقودة بها مزاغل لرمى السهام ويبلغ متوسط أبعادها ٢٠ × ٧ × ٥ م . وهذه الغرف الأربعة متصلة ببعضها عن طريق أبواب فى نهايتها ، وهى مغطاه بقبوات متقاطعه من الحجر الجيرى والممر الذى يصل بين هذه الغرف مغطى بقبو اسطوانى ، وتنتهى هذه الغرف بفتحات (مزاغل) مسلو به وذلك لكبر سمك حوائط البرج . يمتاز برج الطرفة بوجود مزاغل فى الأركان بزواوية ٥٥° للتحكم فى الرماية ولا يوجد برج من أبراج القلعة يمتاز بهذه الصفة وقد أزيلت قمة البرج تماما ولم يبق منها الا سطح له دوره حديثه يرجع بناءها الى عصر محمد على وكان سابقا عبارة عن ممرأ للرمى

مكون من صفتين كما هو الحال فى برج كركيلان . ويمتاز برج الطرفة أيضا بوجود قاعه متوسطه متعامدة على غرف رعى السهام . الذى قد يتسبب فى عدم إستعمال الدور السفلى والذى تم الكشف عنه حديثاً حيث أمكن الوصول الى الصورة الكاملة لما كان عليه التصميم المعمارى للبرج وكذلك السلالم التى تصل بين أدوار البرج المختلفة .

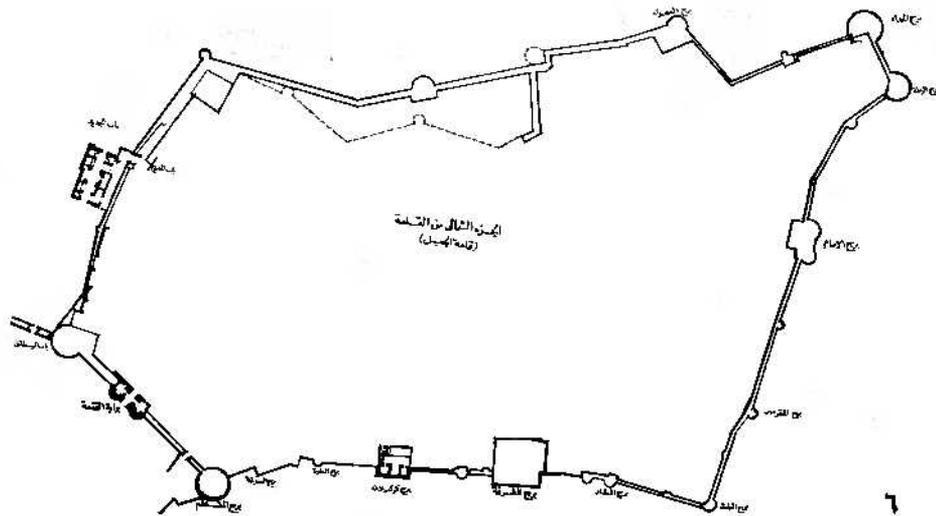
☆ مسقط أفقى للجزء الشمالى من القلعة يوضح الأسوار والأبراج

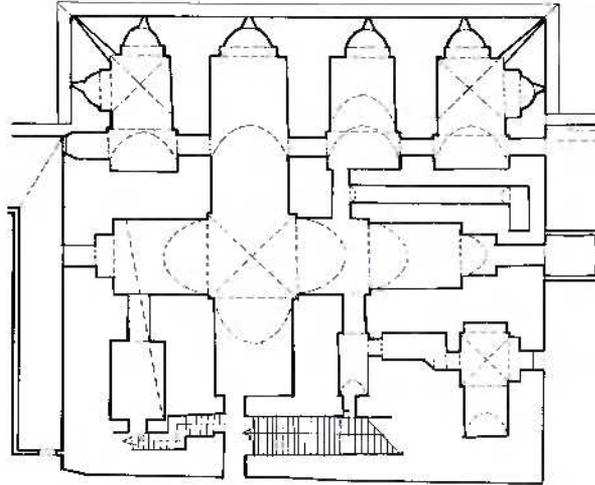
المستط الأثري لبح الطرقة بعد التبدلات التي تم إحداثتها

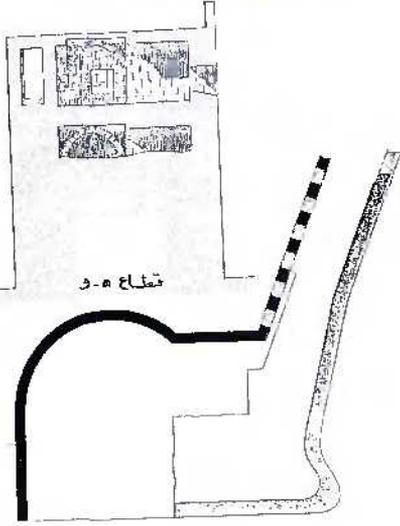
مسفل أفقي - المنسوب الثالث

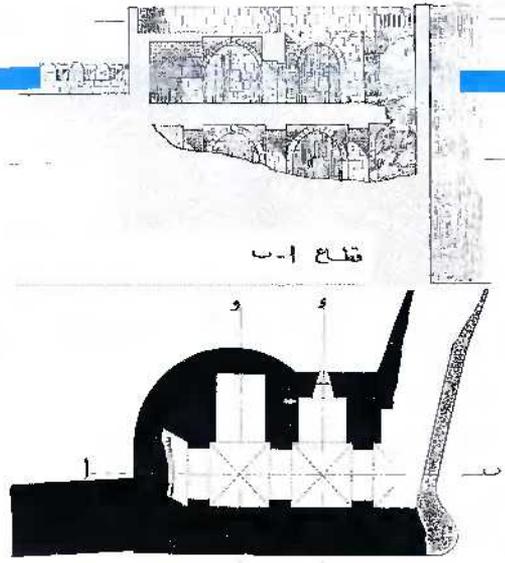
مسفل أفقي - المنسوب الثاني

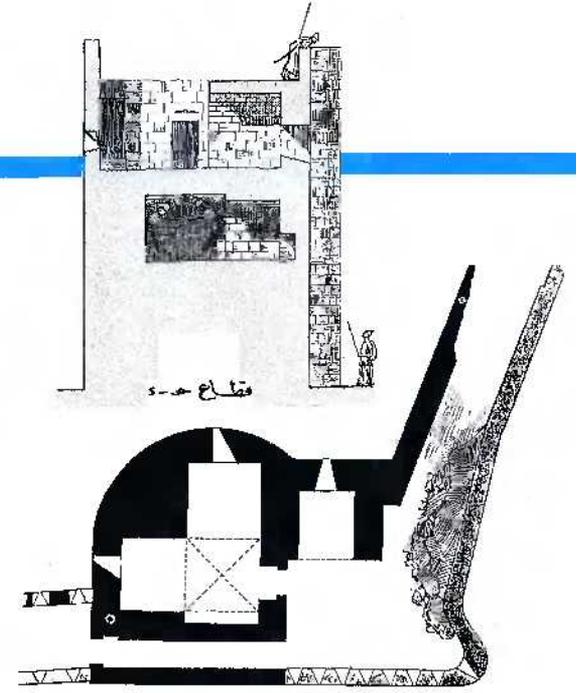
مسفل أفقي - المنسوب الأول

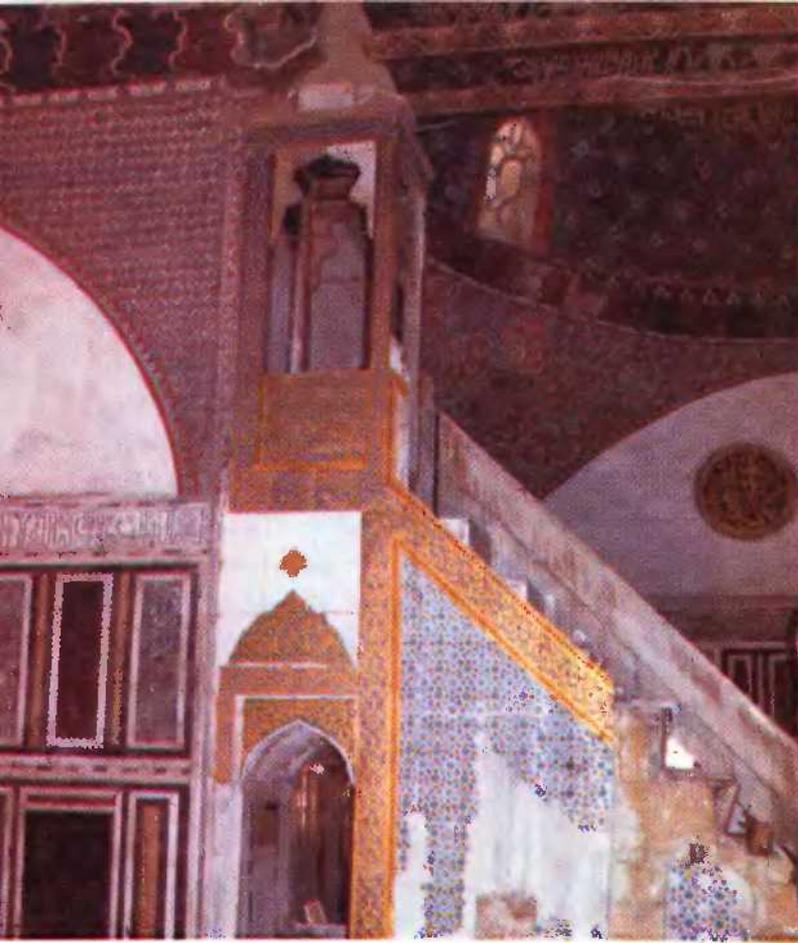
● المنبر أثناء الترميم

☆ المنبر الرخامي :

1 - تم استكمال حفر الرخام الناقص بالمنبر استرشادا بنوع الوحدات الزخرفية الموجودة ببقايا المنبر .

ب - تم فك جميع اجزاء المنبر وتم تركيبه من جديد وتم تلويته استرشادا ببقايا الالوان وذلك بناء على رأى اللجنة الفنية المتخصصة .

ج - تم تثبيت الالوان بمادة البرالويد المخفف بمادة ترائى كلورواثيلين المخلوطة مع الاسيتون وذلك للحفاظ على الالوان الموجودة به .

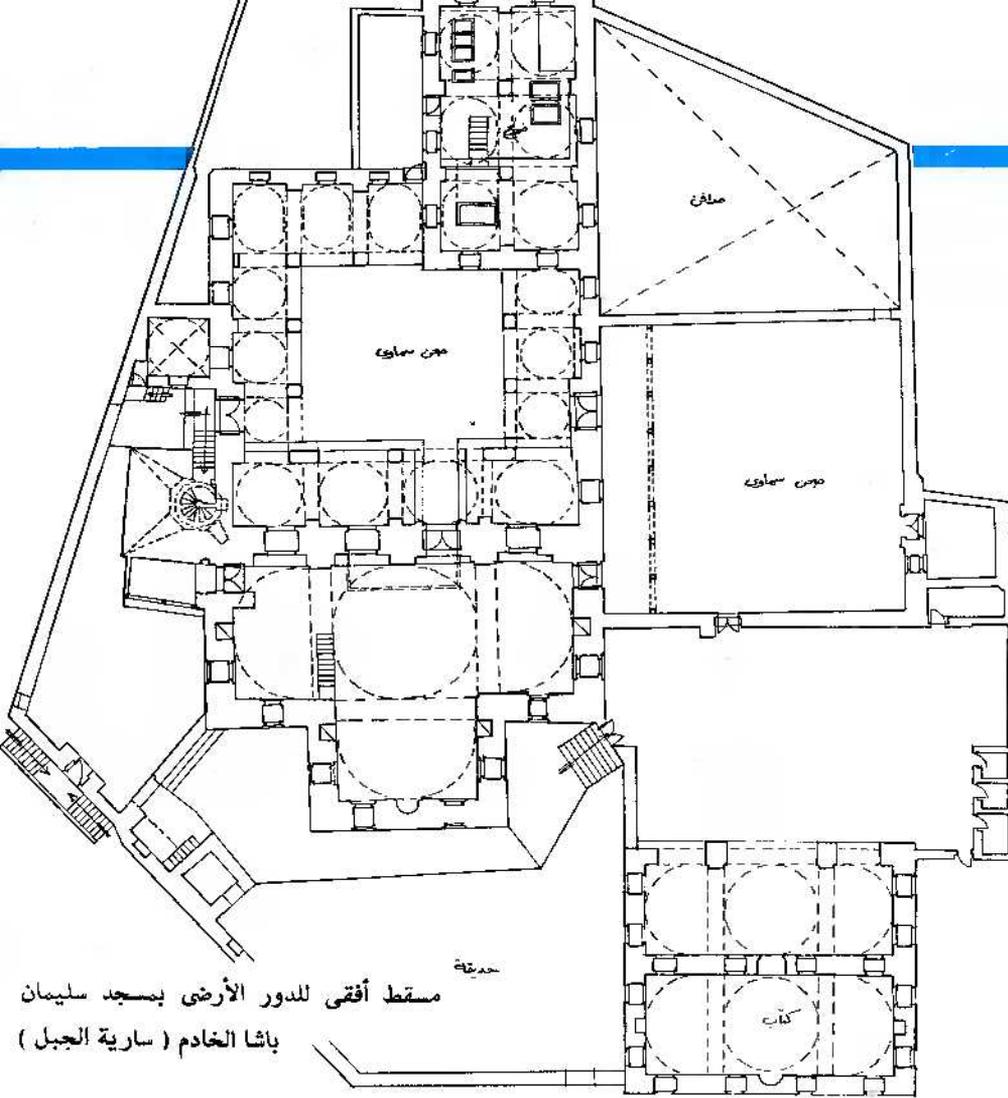
مستط أفقى للدور الأرضى بمسجد سليمان باشا الخادم (سارية الجبل)

١ - المسجد : ويحتوى على دورقاعة واىوانين والقاعة مغطاة بقبة يجاورها ثلاث انصاف قباب ، يغطى اثنين منهما ايوان القبلة والايوان الشمالى . والثالث يغطى الجزء الجنوبى من الدورقاعة والذى يحتوى على باب الدخول والمنبر الرخامى .

ب - الصحن المكشوف : يحيط به اربعة اروقه من جوانبه الاربعة عبارة عن اكتاف حجرية مشنة تحمل عقوداً مخسوسة تحصر فيما بينها مساحات مربعة مغطاة بقباب ضحلة . ويقع فى جزء من الرواق الغربى ضريح قسطنطين الذى أنشأ المسجد الاول فى هنا المكان فى العصر الفاطمى والذى عرف ضريحه فيما بعد بساربه الجبل وملحق بالضريح بعض التراكيب والشواهد العثمانية لبعض الذين دفنوا تبركا بهذا المكان . ويلاحظ أنه يعلو ضريح ساربه الجبل قبة اكثر ارتفاعا من القباب الاخرى المجاورة لها كسيت بالقيشانى من الخارج . كما ان جميع قباب المسجد كانت مسكوة بالقيشانى الاخضر والازرق . وللمسجد مثذنه رشيقة تعتبر أول مثذنه على الطراز العثمانى بمصر لها دورتين وخوذه مخروطية مسكوة بالقيشانى الازرق .

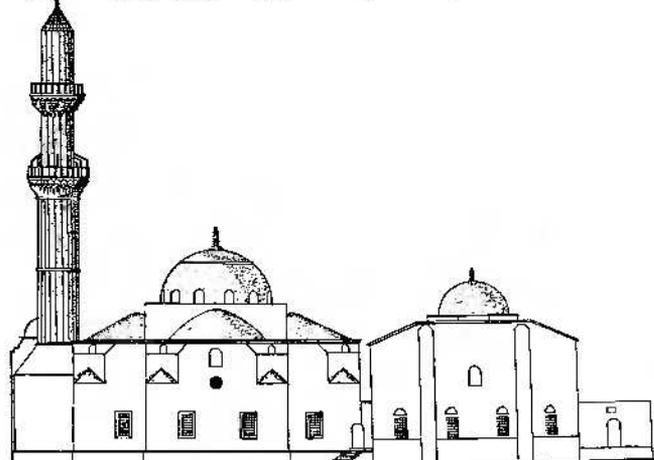
الواجهة الشرقية (مسجد ساريه الجبل)

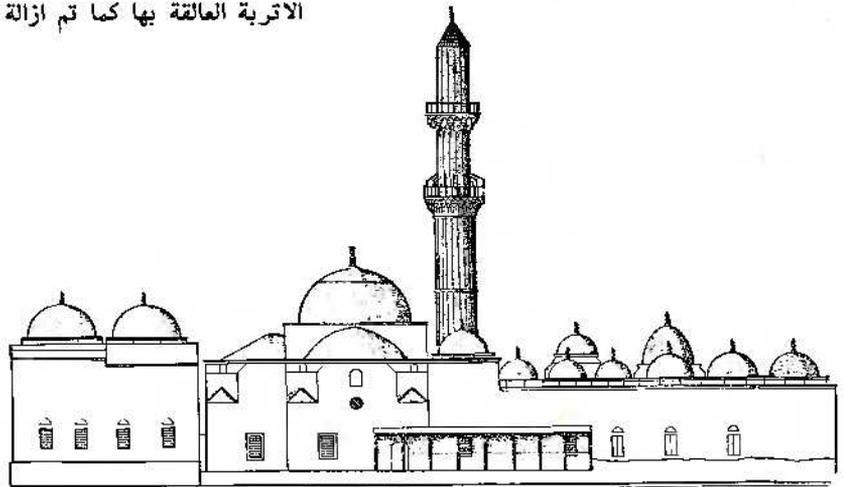
الواجهة الشمالية (مسجد ساريه الجبل)

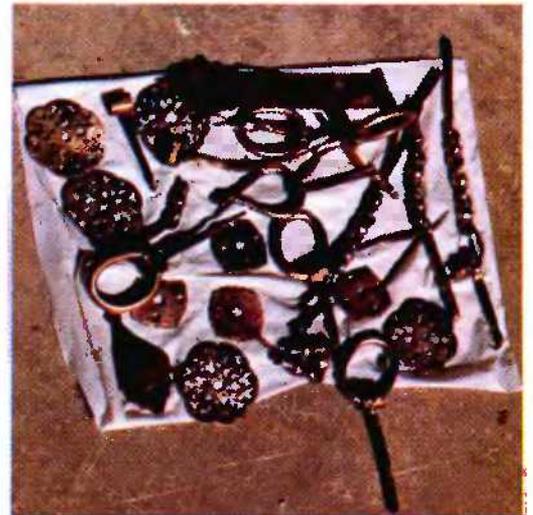
Some of the metal accessories used in Sariyat el-Gabal Mosque, after restoration.

1 - تم ازالة طبقات الصدأ من على العناصر المعدنية ميكانيكياً للتخفيف من طبقة الصدأ الموجودة والتي تجاوز سمكها في بعض الوحدات الى اكثر من ٢ مم .

ب - تم عمل كامادات من حامض الفورميك المخفف بنسبة ٣ ٪ ثم شطفت جيداً بالماء الجارى تم وضعت في محلول ملح روشيل لعمل تعادل للحامض ثم شطفت مرة اخرى للتأكد من خلو المعدن من أى اثر للحامض .

ج - تم تجفيف جميع اسطح المعادن وتم وضع مادة عازلة حتى لا تتأثر بالعوامل الجوية المختلفة .

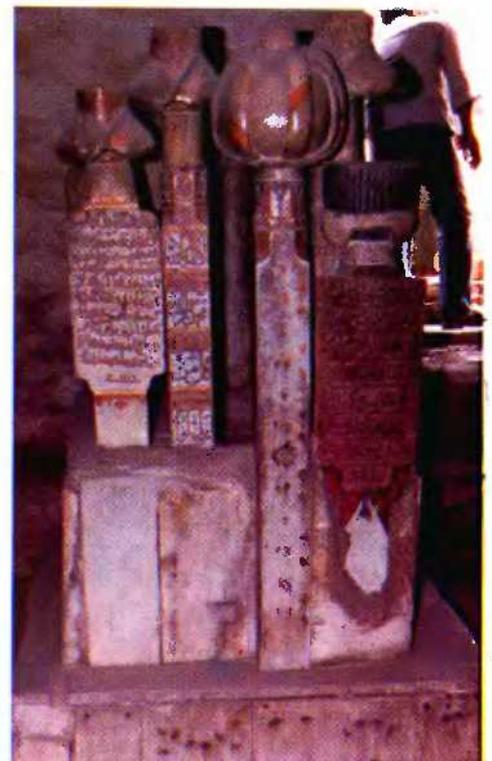
The Ottoman tombstones of Sidi Sariyat el Gabal, after restoration.

اعيد تنظيفها بكامادات من كربونات البوتاسيوم والاسيتون حتى وضحت الزخارف المعطوسة النباتية مثل الارنفل واللاه وغير ذلك من اشكال للجوامع وأشكال للكعبة .
