عالم الآثار

April 1984 - Fourth Issue

قلعة صلاح الدين أعمال الترميم المعماري والدقيق

أعمال الترميمات التى تمت بالمرحله الاولى

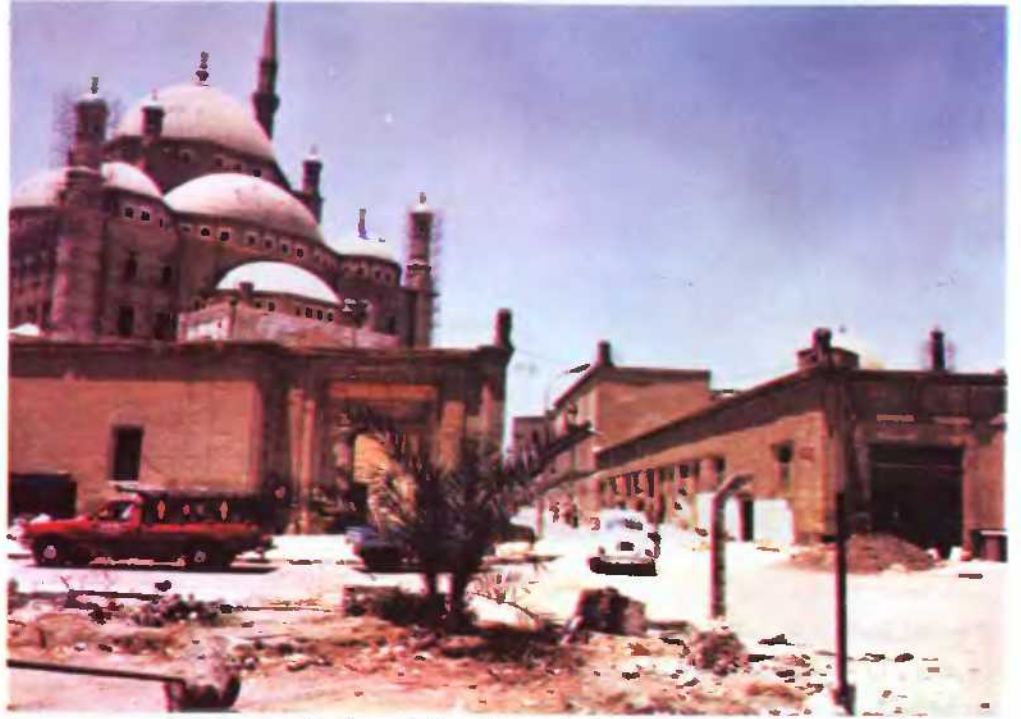
● مسجد محمد على من الجبهه الجنوبيه الشرقيه

☆ تم تنظيف جميع الواجهات الحجرية للمسجد حتى نهاية المآذن وإزالة السناج المتراكم عليها وترميم وتركيب رصاص القباب وتغيير التالف منها وعزلها ومعالجة القباب الصغيرة المحيطة بالصحن . وقد قدرت المساحة التي تم تركيبها من ألواح الرصاص حوالى ٤٠٠ متراً مربعاً حيث تم الترميم على ارتفاعات عالية وبطريقة الدسرة والبرشمه . وقد تم تسلق القباب بدون سقالات الأمر الذى يتطلب مهارة فنية عالية . أما بخصوص المآذن فقد كان يتسلق الفنى ٨٤م حاملاً ألواح الرصاص التى يزن كل منها ٢٥ كيلو جرام . وقد تم ذلك بنجاح فى جميع المآذن والقباب الخاصة بالمسجد والصحن وأيضاً الميضاة حيث أن سقفها مقطى من أعلى بالرصاص .

☆ تم ترميم الكسوة الرخامية التى تغطى جدران المسجد من الداخل والخارج والميضاة الرخامية التى تتوسط صحن المسجد وأعمدة بالصحن وبيت الصلاة، وخارج المسجد بالواجهتين الشمالية والجنوبية . وتم أيضاً تجديد وتنظيف وترميم جميع الكتابات داخل وخارج الصحن تجديداً شاملاً حسب الأصول الفنية .

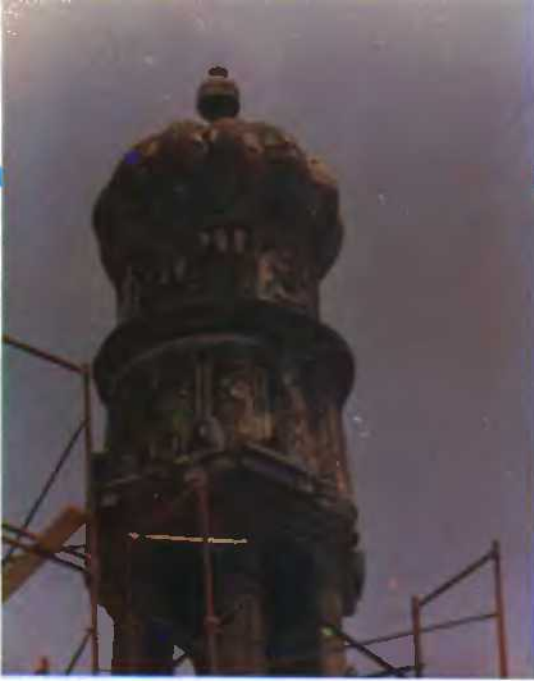
● المبخرة العلوية لاجدى المنارتين أثناء الترميم بمسجد الناصر محمد

تم تنظيف القبة ميكانيكيا لإزالة الأتربة المتركة عليها على مر السنين . وكذلك تم تنظيف الشريط الكتاني الخشبي الموجود بجدار القبة ميكانيكيا وكماويا كما تمت معالجته من الفطريات والسوس الموجود به ووضع مادة مطهرة فى مادة التقوية التى حقن بها . كما تم سد الشروخ والفجوات الموجودة بالشريط الكتاني عن طريق المعجنة ثم الصفره . كذلك تم تدهان الشريط الكتاني ببرونز منذهب على أرضية باللون الأزرق الزهرى استرشادا ببقايا الألوان القديمة . وأخيرا تمت تغطية القبة من الخارج والمئذنتين بالقيشاشى الأخضر . كما تم استكمال الآيات القرآنية الموجودة بالمئذنتين واستكمال بلاطات القيشاشى التى كانت تغطى إطارها .

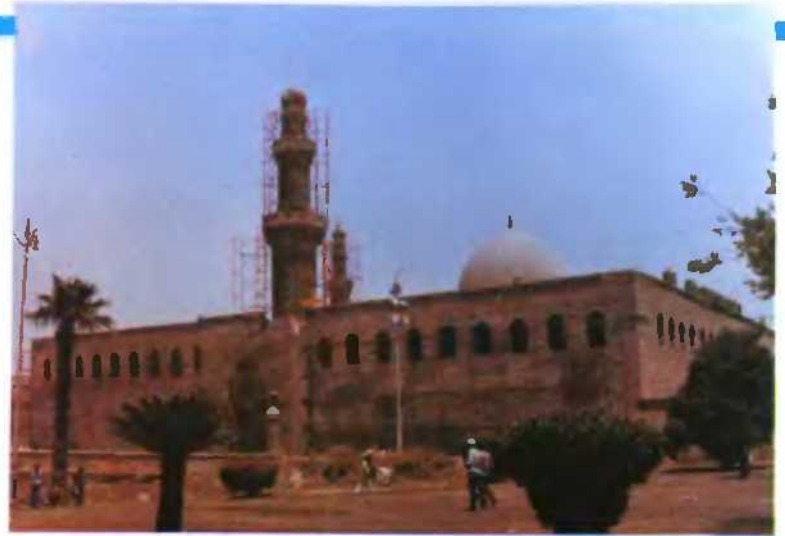
● الواجهة الغربية لمسجد الناصر محمد أثناء الترميم

تمت تقوية الأساسات وتغيير الأحجار المتآكلة من الجدران الداخلية والخارجية للمسجد وتركيب الشرفات العلوية الناقصة بنفس الطراز الأصيل ، وحقن الاحجار بمادة « البيلورايد » المخفف ٢٠٪

تم ترميم الأسفل الخارجية بما فى ذلك أعمال التلايس الحجرية للأماكن التالفة . كما تم ملء لحامات المبانى بالمونة طبقا للأسسول الأثرية .

تم حك الواجهات الحجرية للمسجد من الداخل والخارج والمنارات والقباب بالسطح ، وإزالة طبقات السناج المتركة ، وذلك بالوسائل الميكانيكية . وتتراوح عدد الأمتار التى تم تنظيفها بين خمسة آلاف وستة آلاف متر مربع .

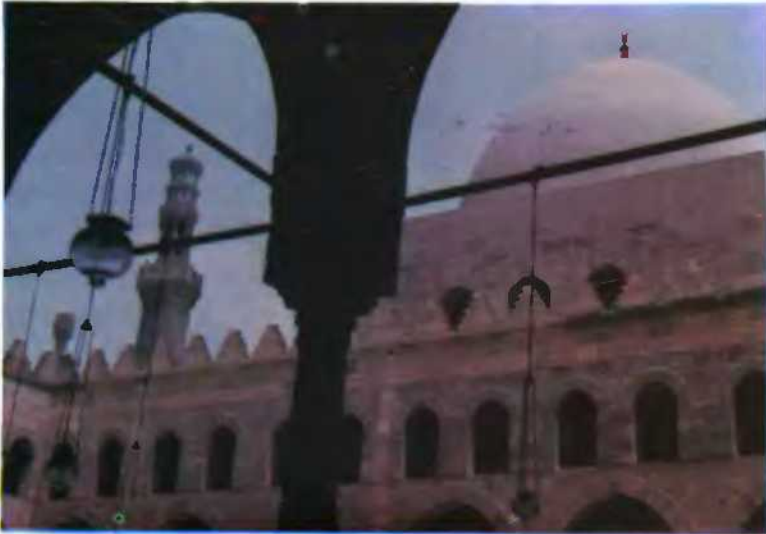
● منظر من الداخل لمسجد الناصر محمد بعد الترميم

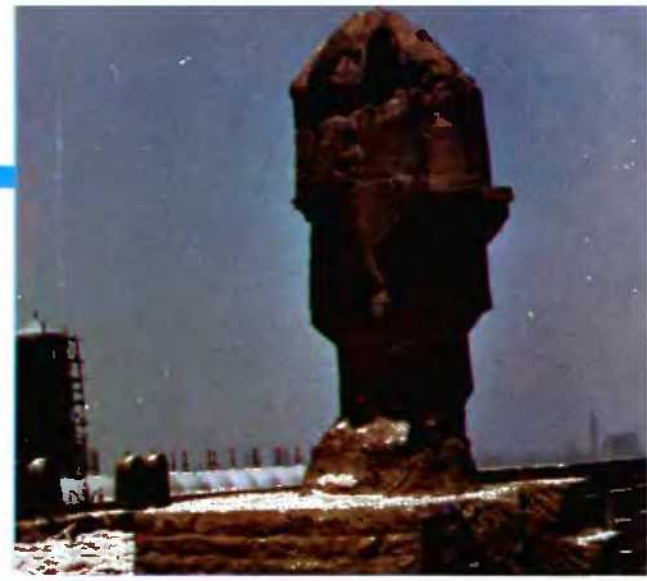
● احدى المباخر باركان سطح الجامع قبل الترميم

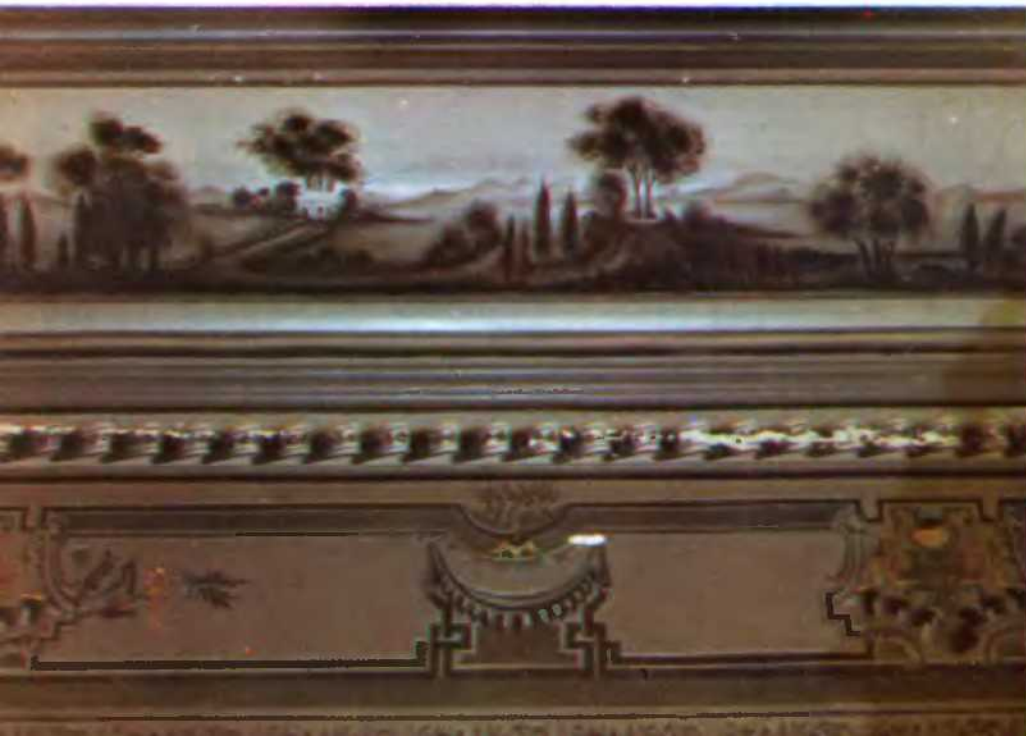
● جزء من الجدار بعد الترميم بقصر الجوهرة

تمت اعادة ترميم الرسومات التالفة بالكامل وكذلك رسوم ونقوش الجدران المشققة الخارجية والداخلية والمدخل الرئيسى والمدخل الجانبي
