# عالم الآثار

Edited by Experts From the Egyptian Antiquities Organization in collaboration with CPAS

July 1984 - Seventh Issue

# مركب خوفو

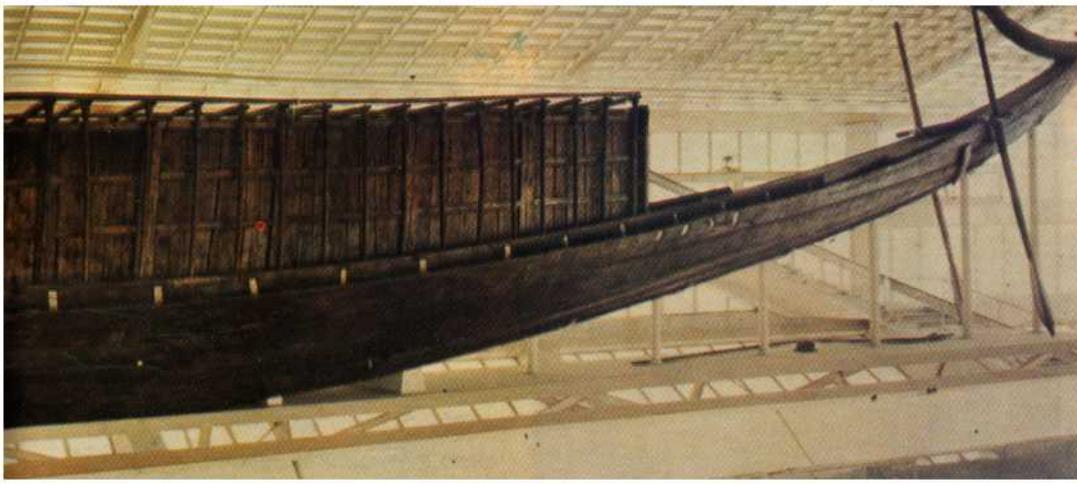
اجزاء المركب الرئيسية (المقدمة - مقصوره الربان - المجاديف  
( خمسة على كل جانب ) والمقصوره الرئيسية - الدفه )

The 1224 wooden pieces constituting the boat were carefully arranged in 13 layers according to the principal sections of the boat. The wooden pieces were lifted, chemically treated, restored and reassembled in a very complicated operation which took over 25 years of hard work. Cheops boat is considered one of the hughest archeological boats (43.4 m long, 5.9m wide, 1.78m. deep). It is composed of four main parts, the prow, the captain cabinet, 5 oars on each side, the principal cabinet, and the helm.

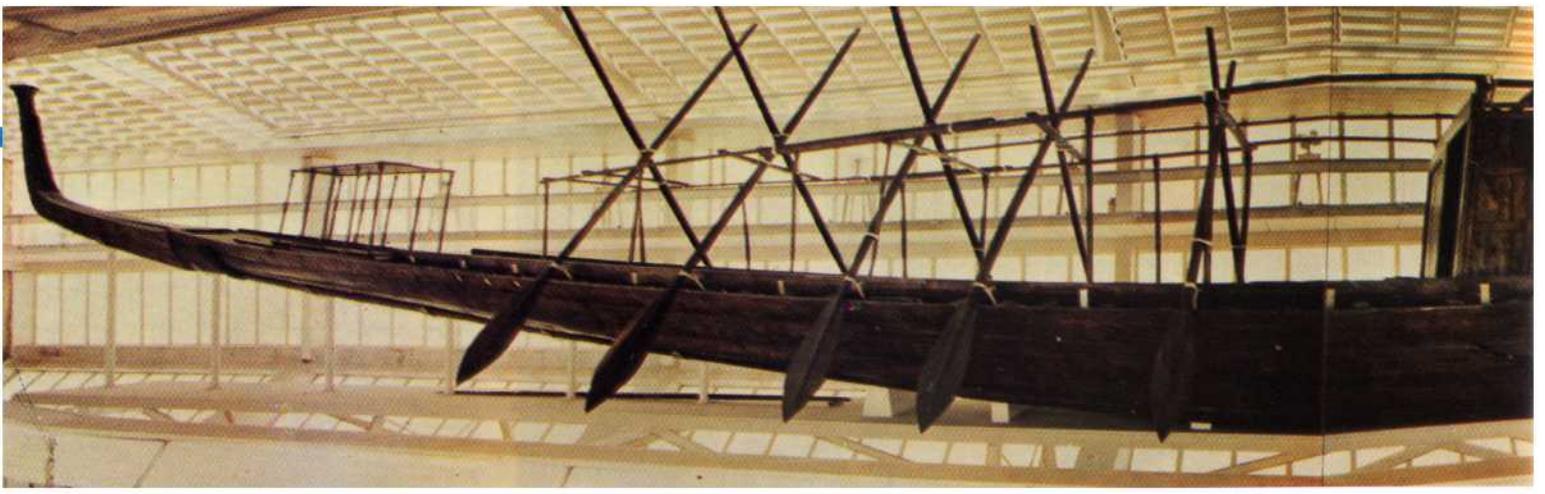
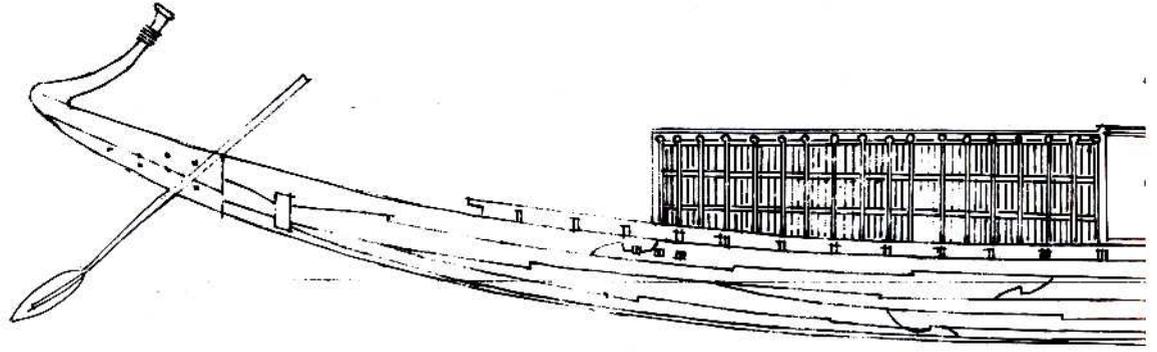
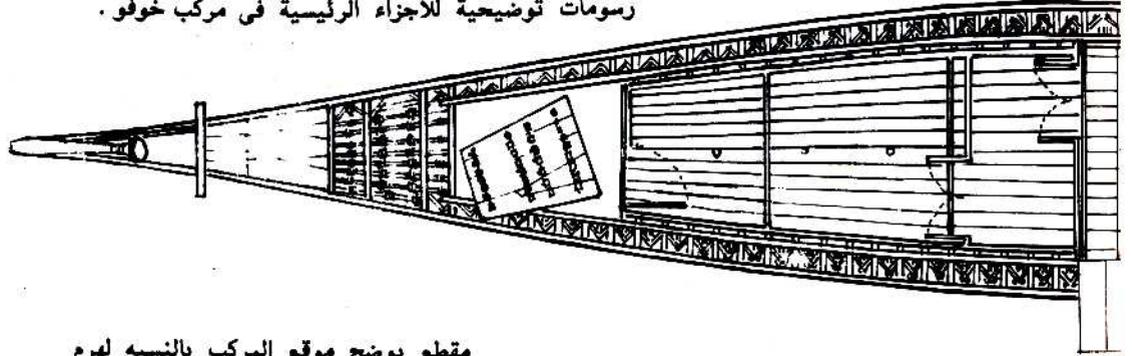
رسومات توضيحية للأجزاء الرئيسية في مركب خوفو .

الأجزاء الرئيسية لها

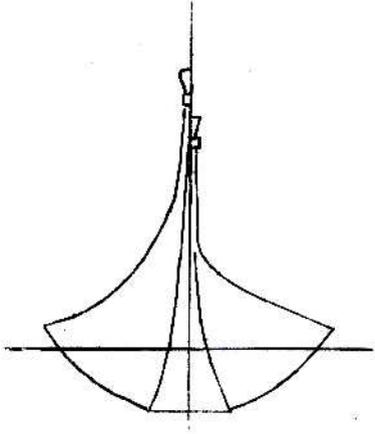
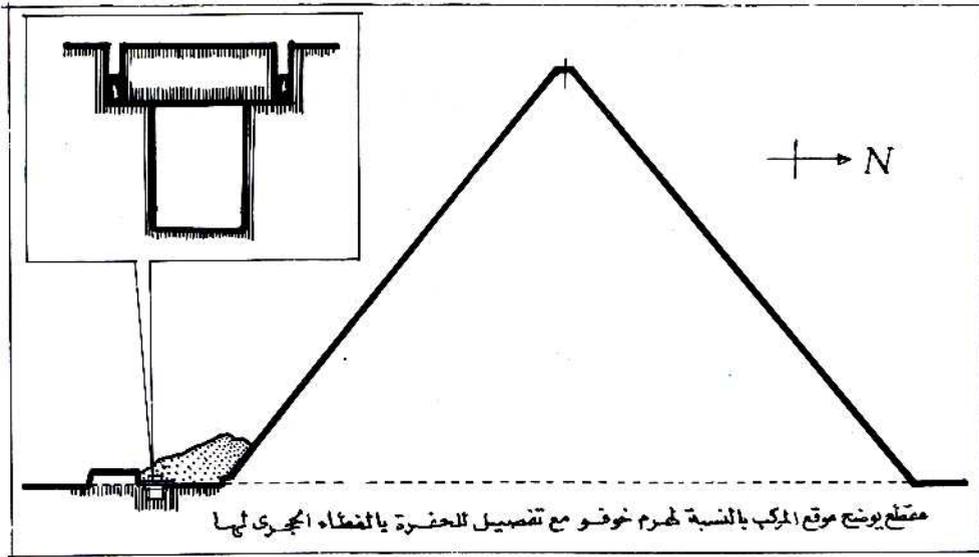
مقطع يوضح موقع المركب بالنسبة لهرم خوفو مع تفصيل للحفرة بالغطاء الحجري .

مقطع يوضح موقع المركب بالنسبة لهرم خوفو مع تفصيل للحفرة بالغطاء الحجري لها

وقد كانت كل حفرة مغطاة بـ ٤١ كتلة ضخمة من الحجر الجيري الجيد المستجلب من محاجر طره ويبلغ وزن الكتلة في المتوسط ١٨ طن تقريبا وطولها ٤.٥ م وارتفاعها ١.٨٠ م أما السمك فيبلغ ٨٥ سم ، وقد وضعت هذه الكتل على حافتين للحفرة كل منها بعرض ١ م ، وعلى ارتفاع ٥.٣ م من قاع الحفرة . وقد كانت هناك طبقة سميكة من الجبس تغطي الكتل الحجرية وتملأ الشقوق والفجوات التي كانت بين الكتل وبعضها ، هذه الطبقة ساعدت كثيرا في حماية ما بداخل الحفرة من أى عناصر كانت من الممكن أن تؤثر على سلامة القطع الخشبية للمركب من الحشرات أو الرطوبة . وقد أقام

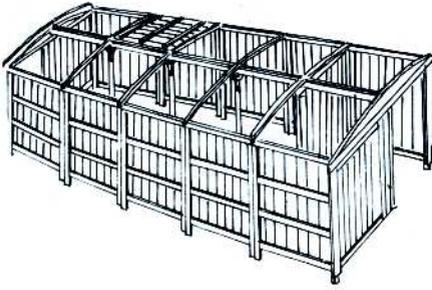
تفاصيل المقصورة الرئيسية .

وتتكون المركب من مقصورة رئيسية تتكون من حجرتين إحداها صغيرة ( ٢م ) فى إتجاه المقدمة ، والأخرى كبيرة ( ٧م ) يفصلها عن الأولى باب ويعتمد سقفها على ثلاثة أعمدة نخيلية ، والمقصورة لها سقف مزدوج محاط بـ ٣٦ عمود على شكل وقد الخيمة .

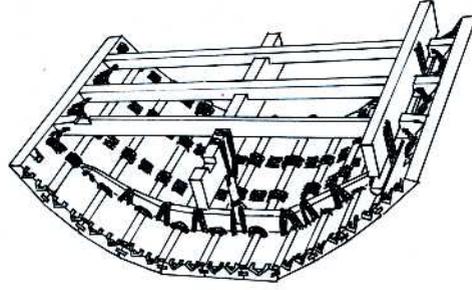
التكوين الداخلى للمركب ويظهر فيه طريقه ربط الكتل بالحبال .

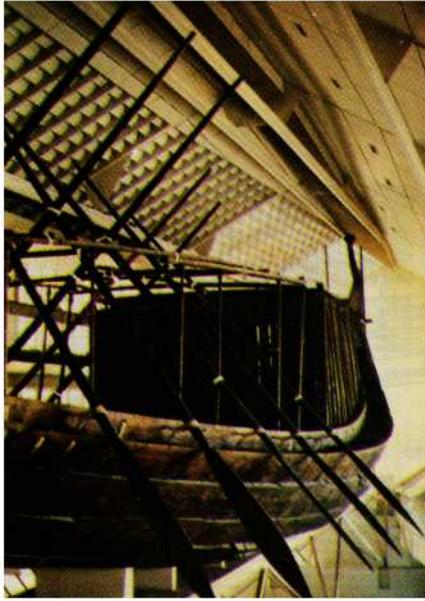
واجهة جانبه تظهر المقصورة الرئيسي والدفة .

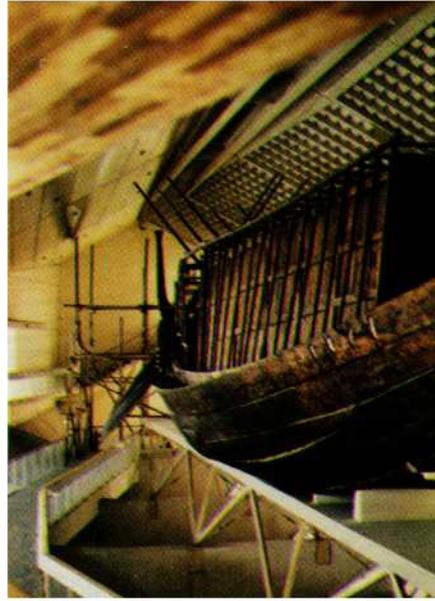
مقصوره المركب الرئيسي - وفيها تظهر الاعمدة المحيطة بالمقصوره .

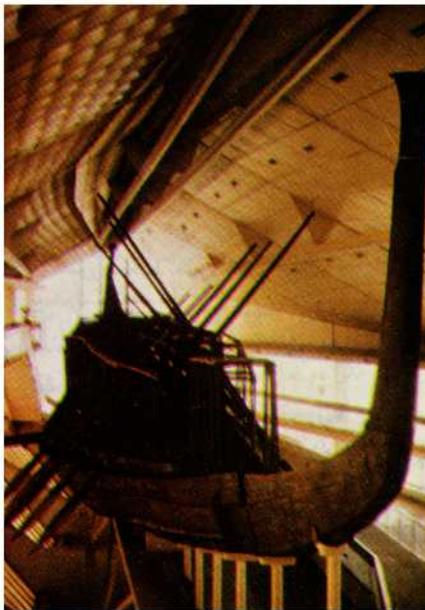
مقدمة المركب ومقصوره الريان والمجاديف .

أما مقصورة الربان فتقع فى مقدمة المركب ، وقد زودت المركب بعشرة مجاديف ضخمة على كل جانب تتراوح أطوالها ما بين ٥ر٦م ٥ر٨م كما أنه عثر بالمركب على مداوة لجس عمق الماء وشوكة حبال ووتدين ومطرقة خشبية وحصير لتغطية المقصورة كان يستخدم لترطيبها ويجمع اجزاء المركب تعاشق ودر خشبية ويشد بعضها إلى بعض حبال هيئت لها تقوي من الداخل واستغنى بذلك عن أية مسامير معدنية وهذا الأسلوب من بناء المراكب ليس شائعا ، ويوجد فقط فى بعض دول الخليج العربى والصين ولكنه غير معروف الآن بمصر ، ولانعرف على وجه التحديد متى توقف استخدام هذا الاسلوب فى صناعة المراكب لدى المصرى القديم .

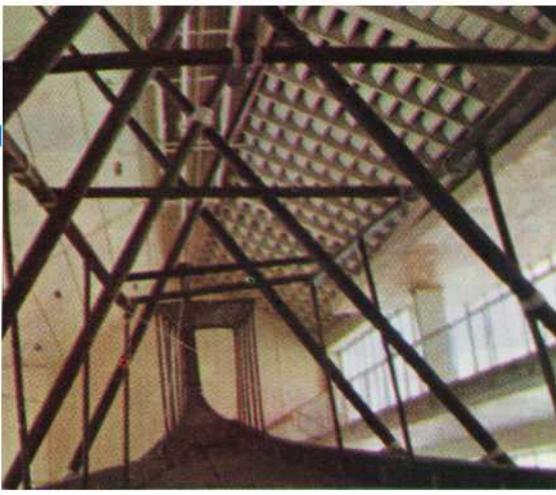
منظر يمثل مجاديف مركب خوفو  
والمقصورة الخاصة بالربان .

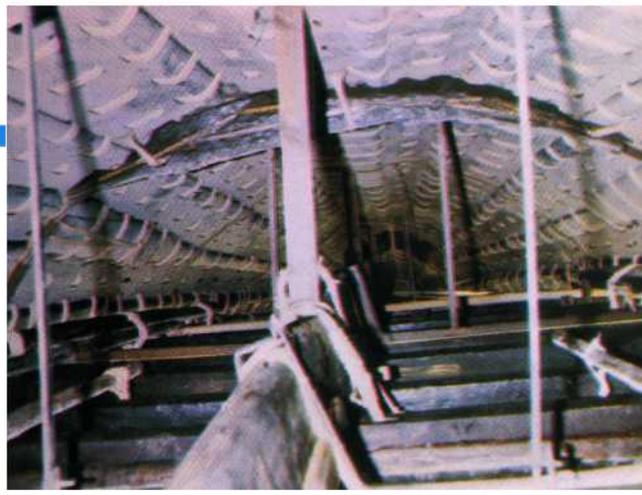
الجزء الداخلى من تجويف المركب -  
وتظهر فيه الدعامات الرأسية والدائرية .

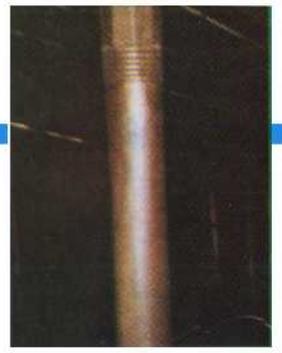
احد الاعمدة النخيلية بداخل  
المقصورة الرئيسية .

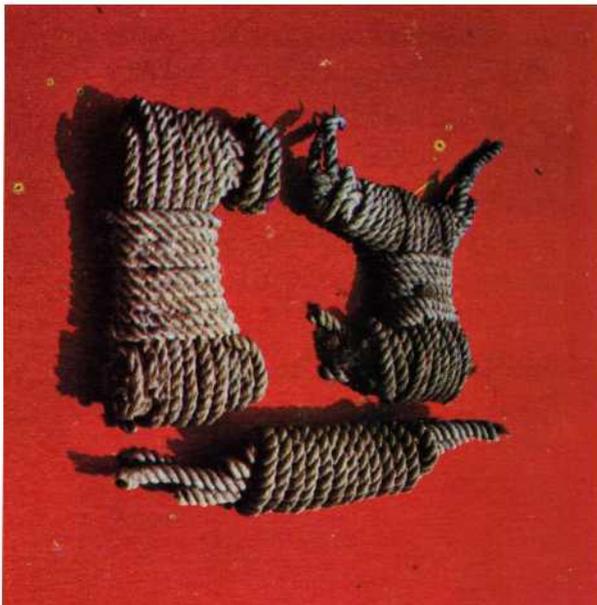
المقد الاصليه التى عثر عليها بجانب  
القطع الخشبية للمركب .

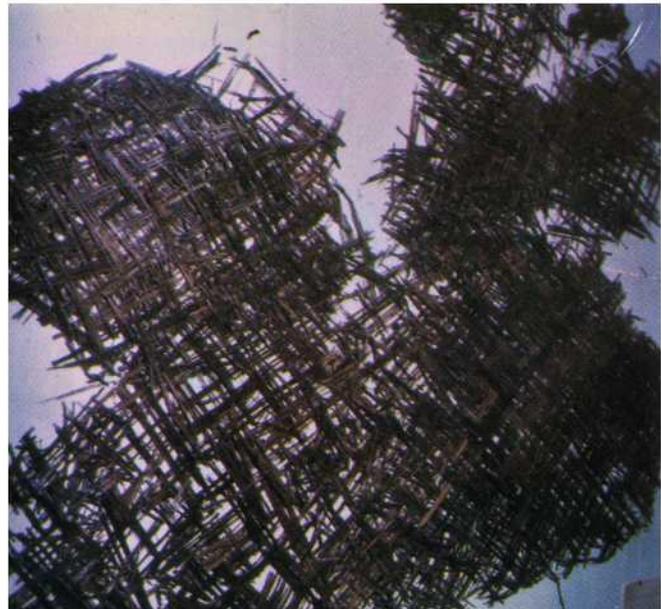
الحصير الذى عثر عليه وقد كان يستخدم  
لترطيب المركب .

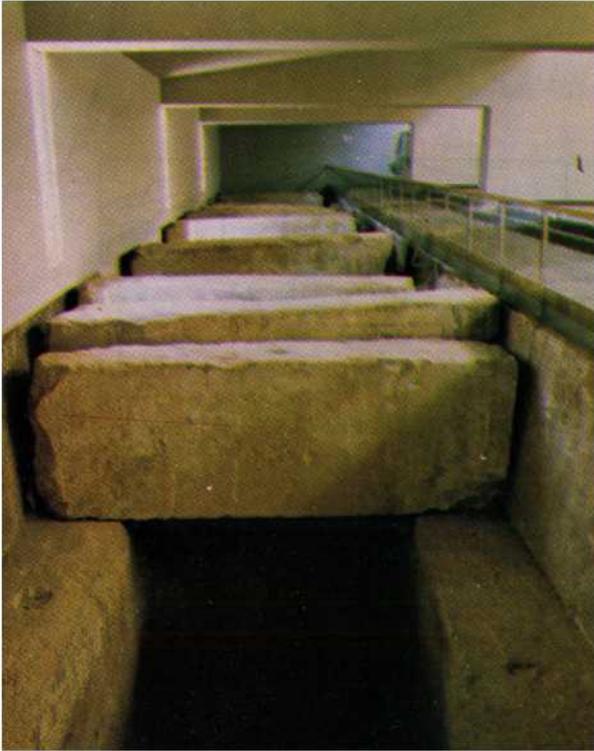
الحفرة التي تم العثور على مركب خوفو بها

المركب في وضع يتوسط فراغ المتحف وعلى ان تكون الحفرة التي وجدت بها المركب وأقيم المتحف فوقها عنصر من العناصر الأساسية في العرض لتعطي فكرة كاملة عن طريقة الحفاظ على المركب هذه المده الطويلة .

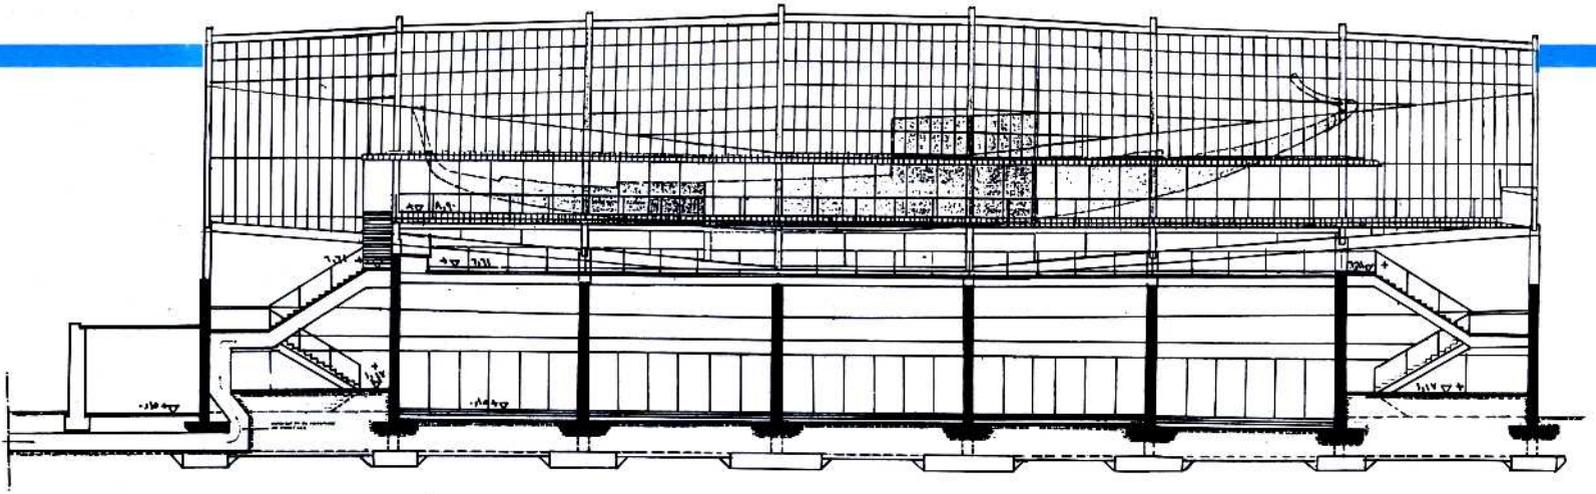
قطاع طولى بمتحف خوفو يوضح المركب والمناسب المختلفه التي يتم من خلالها مشاهدة الأثر

وقد أحيطت المركب بممرات على عدة مستويات وبذلك يمكن للزائر رؤية جميع أجزاء المركب من أسفل ومن أعلى ومن الجوانب وأيضا أرضية المركب ، كما وضع التصميم ونفذ بحيث تكون الزيارة في اتجاه سير واحد مستمر .

ففى هذا المتحف تم عرض المركب فى منتصف الصالة الرئيسية بالدور الأرضى وعلى قاعدة مرتفعة عن الأرض بمقدار ٧٠٠متر والزائر عند وصوله لصالة العرض بالدور الأرضى يمكنه رؤية قاع المركب والشكل العام لها ثم ينتقل عن طريق السلم إلى تراس ممتد بطول المركب على مستوى ( + ١١٦١م ) يمكنُ الزائر من رؤية أرضية المركب من الداخل وأيضاً المقصورة الملكية - ينقل الزائر الى مستوى متوسط للتراس الجنوبي على مستوى ( + ٨٩٠م ) ليرى الشكل العام للمركب بعد ذلك ينتهى هذا التراس بسلم يؤدي إلى صالة التوديع بالدور الأرضى ليخرج بعدها الزائر .

وعلى ذلك فان الزائر لكى يرى المركب عليه ان يصعد ثلاث مستويات مختلفة حول المركب ليتمكن من رؤية الأثر بالكامل .

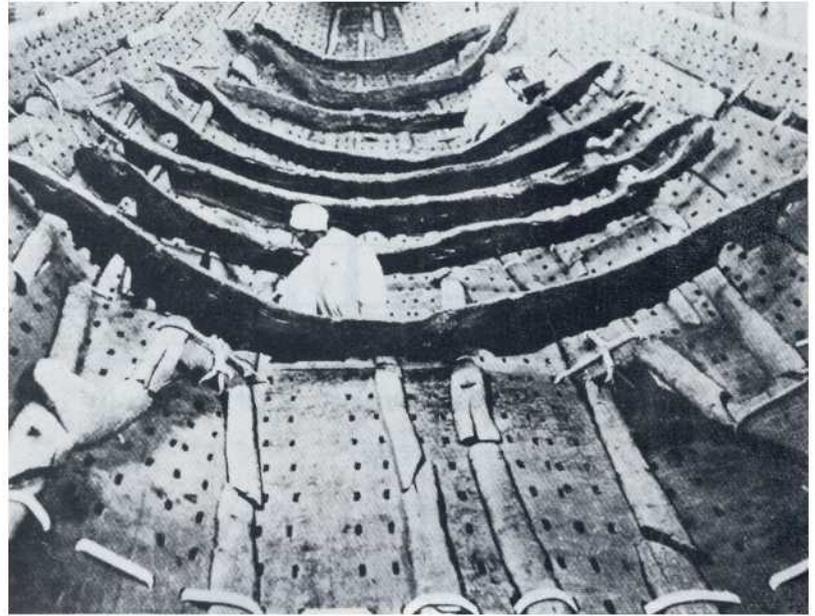
\* The System of Reassembling Cheops Boat.
