عالم الآثار

Jan- 1985 13 TH Issue

أعمال الترميم المعماري والدقيق

مشروع ترميم منزل على لبيب وتكية تقي الدين البسطامي وبوابة درب اللبان

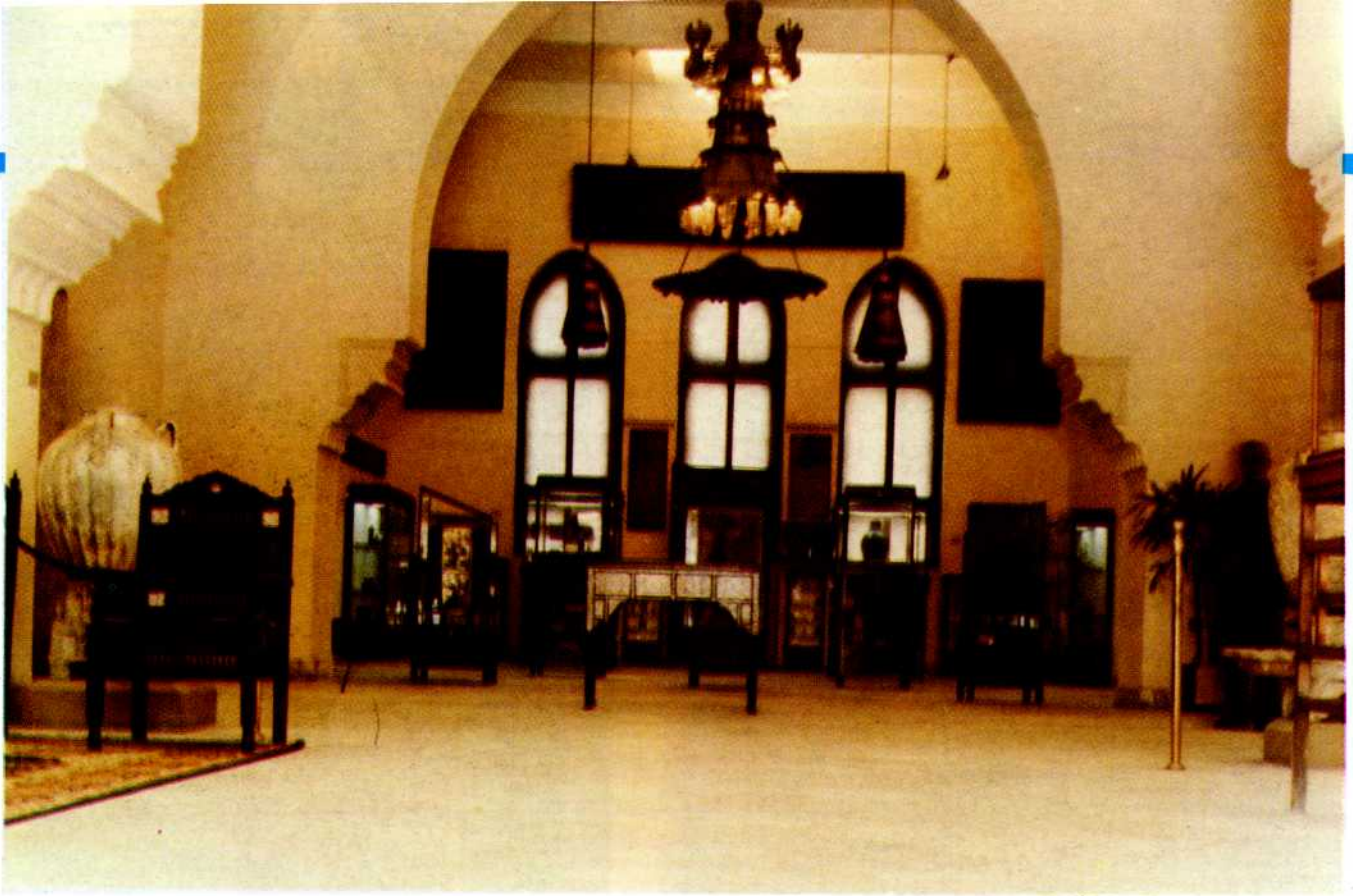
مدخل قاعة المختارات من التحف الفريدة (قاعة الروائع) التي أنشئت ضمن مشروع التطوير .

الواجهة الجنوبية للمتحف وأعيد طلاء المتحف وواجهاته ومدخله بلون مناسب وباستخدام الجرانيت والرخام فى أنماط فنية إسلامية أبرزت ما فى الواجهة من تفاصيل معمارية جميلة أو حليات فى وحدة فنية متناسقة ، وأعدت قاعة جديدة للروائع فى مواجهة المدخل العام الرئيسى مباشرة عرضت فيها مختارات من التحف تمثل جميع عصور الفن والحضارة الإسلامية .

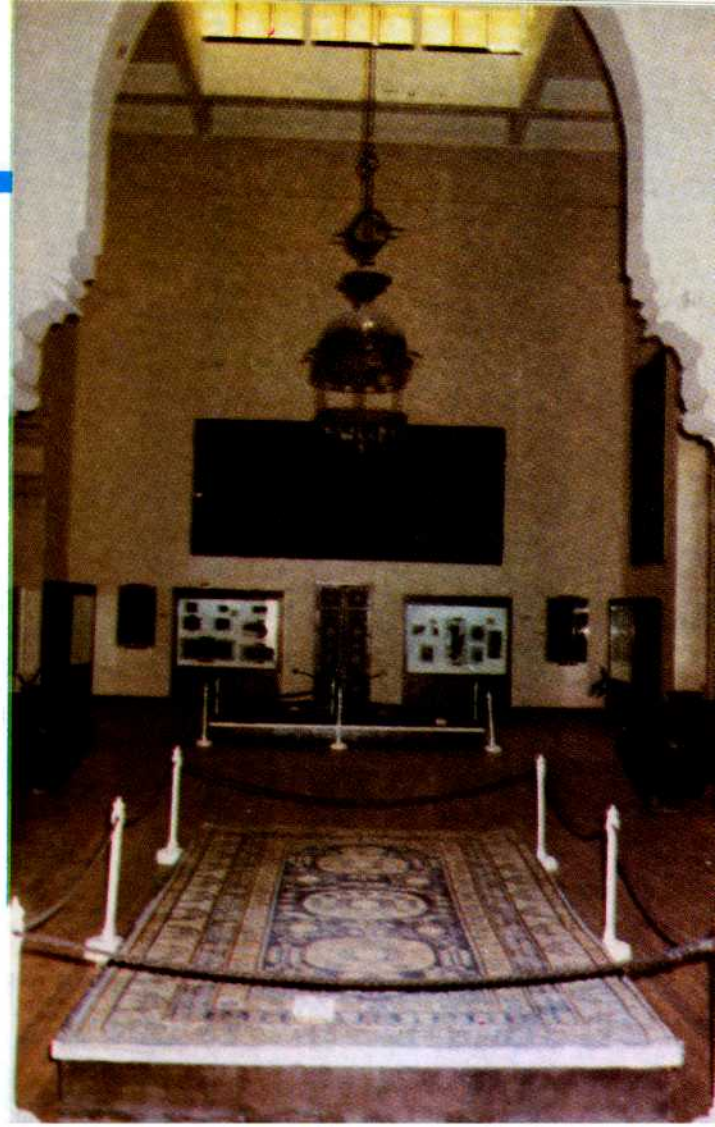
جانب من قاعة النسيج والسجاد بالدور العلوى للمتحف وهى
من القاعات التى استحدثت أثناء تطوير المتحف .

وقد بدأت تلك المرحلة في النصف الثاني من سنة ١٩٨٢ حيث تم ضم الجزء الذي كانت تشغله مطبعة دار الكتب المصرية ليزيد من مساحة المتحف وتم استغلال هذا الجزء حيث خصصت القاعة العلوية الكبرى لعرض النسيج والسجاد على أحدث مستوى عالمي ، ثم استحداث اشكال للخزانات وتم اضاءتها بما يتناسب مع الأثر المعروض بعد ترميمه ووضعت بطاقات شارحه للأثر باللغات العربية والانجليزية والفرنسية مع وسائل ايضاح بما يتناسب مع أحدث الأساليب العالمية للعرض المتحفي .

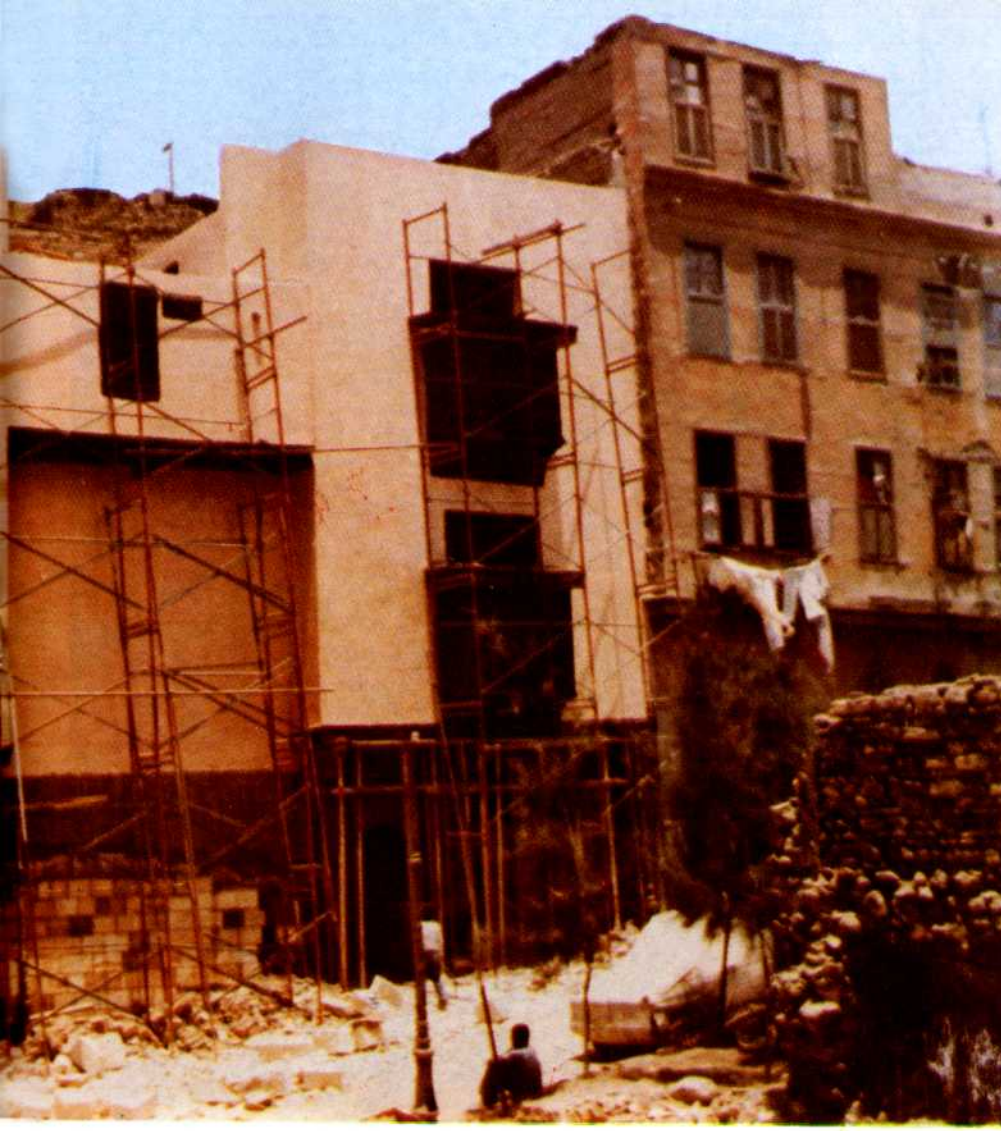
الواجهة الجنوبية الشرقية (الرئيسية) منزل على ليبيا أثناء الترميم .

١ - الواجهة الرئيسية للمنزل بها كثير من الشروخ والتشققات وتلف شديد بالبياض من أعلا كما أن الواجهة الحجرية من

٢ - فك وإعادة تركيب وبناء الأحجار التالفة بالجزء الأسفل من واجهة المنزل طبقاً للأصول الأثرية .

١ - تم تريط الشروخ بواجهة المنزل بالأدوار العليا طبقاً للأصول الفنية والأثرية وتم عمل بياض جديد من نفس نوع البياض القديم ولونه .

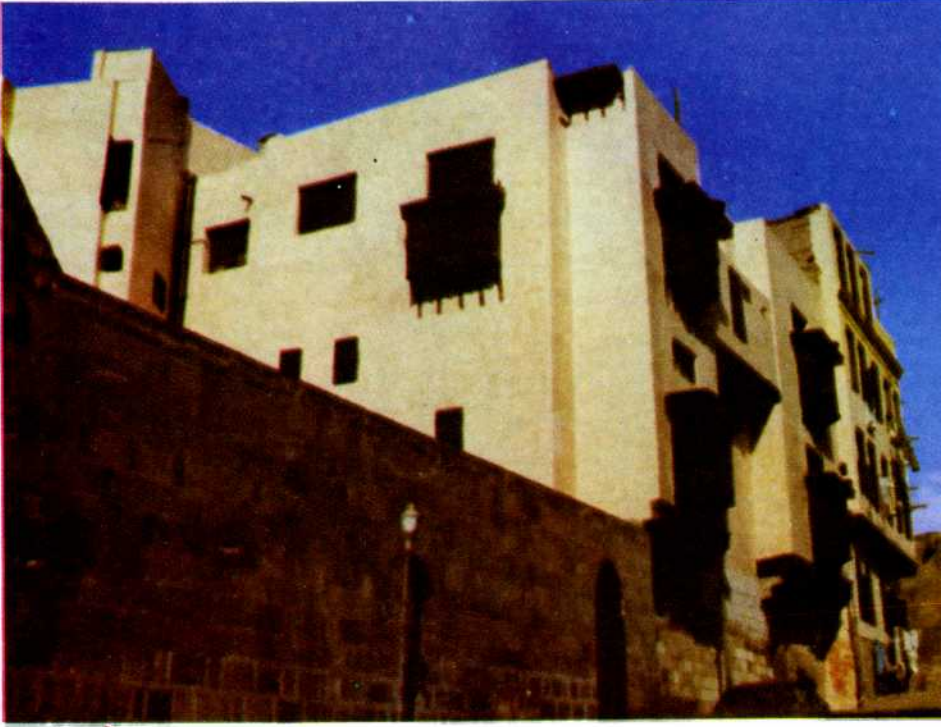
منزل على لبيب (بيت الفنانين) بعد الترميم .

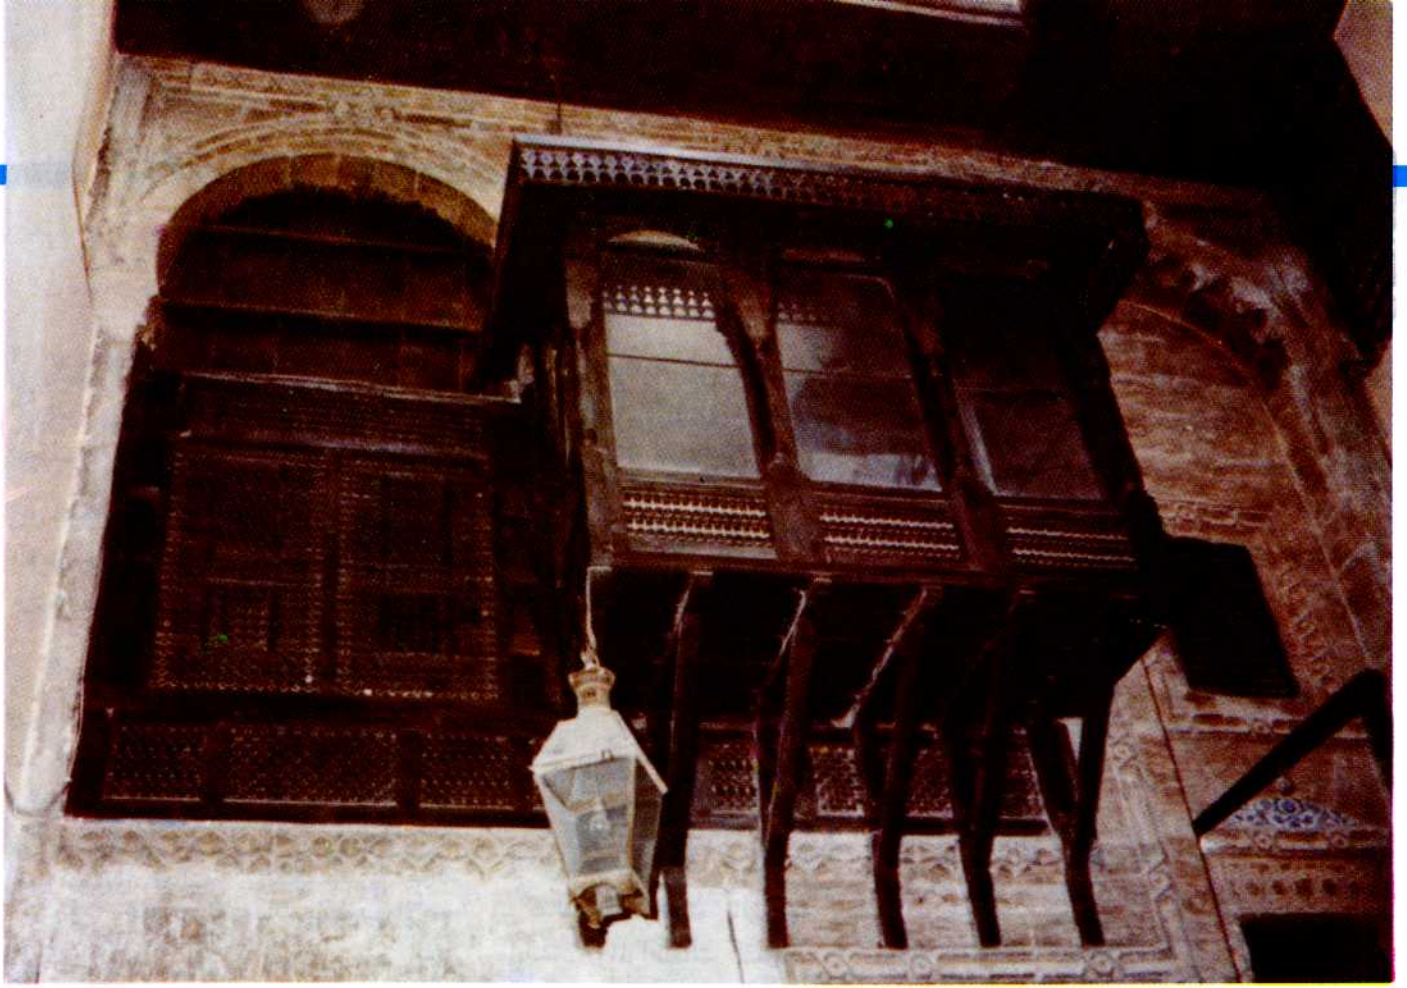
شكل المشربيات بمنزل علي لبيب (بعد الترميم) .

٩ - أخشاب المشربيات وجميع عناصر المنزل الخشبية (أسقف وشبايك وأبواب ومشربيات) فى حالة سيئة للغاية وتفتت أجزاء كبيرة منها وفقد البعض الآخر ، وتوجد عفونة فى الأخشاب بسبب إرتفاع الرطوبة بالمسجد ، وجود كميات كبيرة من الأتربة والقازورات ترسبت على هيئة طين

١ - قام معهد الحرف الأثرية بترميم المشربيات المطلة على الواجهة الرئيسية للمنزل ترميماً دقيقاً حسب الأشكال القديمة وكذلك الشرفات بالواجهة وبنفس نوع الخشب والمواصفات القديمة .

أ - بالنسبة للمشربيات المطلة على واجهة المبنى وعددها أربعة : وقد تعرض هذا الجزء

من العناصر لعوامل جوية وطبيعية نذكر منها التعرض نهاراً لأشعة الشمس المباشرة ولبلاً لدرجة حرارة منخفضة . ونظراً لهذا التفاوت بين درجتى الحرارة العالية والمنخفضة تأثرت طبقات التلوين التى تراكمت على سطح الخشب المخروط وبالتالي أثرت على شكلها الزخرفى والجمالى فبدت وكأنها كتله صماء أخفت وراءها روعه المشربيات . الأشكال الزخرفية التى تتكون من الخراط العرنى .
