عالم الآثار

Feb - 1985 - 14 TH Issue

مسجد ومدريسة السلطان حسن

أعمال الصيانة والعلاج والترميم بمسجد السلطان حسن

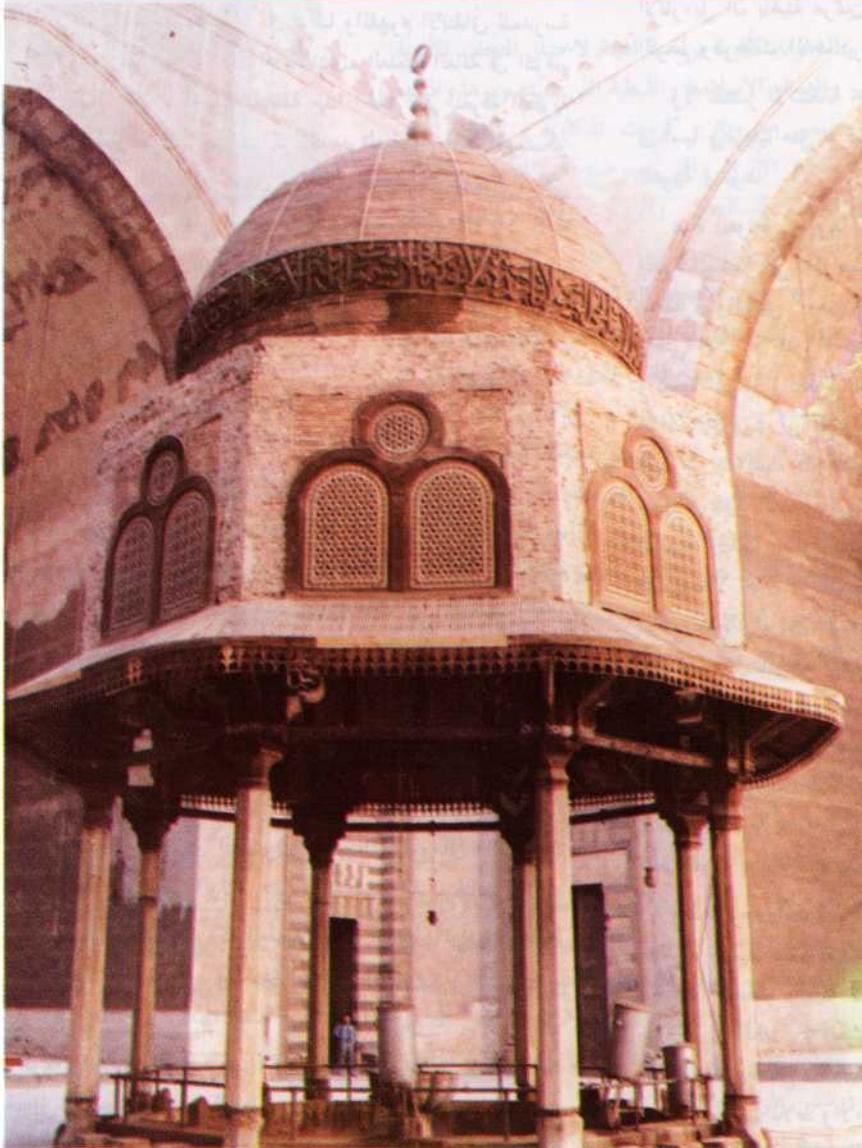
● الميضأة التي تتوسط فناء مسجد ومدرسة السلطان حسن

٢ - الميضأة :

- تم إستكمال جميع الزخارف الموجودة بالبراطيم الخشبية إسترشادا بالزخارف المتبقية بهذه البراطيم وتم تثبيت الألوان بمادة البرالويد اخفف بالأسيتون بنسبة ١٪

- تم إستكمال جميع الزخارف الموجودة بوجه الكواويل التى تعلم تيجان الأعمدة إسترشادا بقايا الزخارف الموجودة بالكواويل وذلك بعد تنظيفها ومعالجتها وتطهيرها من الحشرات . ثم قويت ألوانها بالمادة سالفة الذكر .

- تم إستكمال جميع الزخارف الموجودة بجانبى الكواويل بعد التأكد من الوحدة الزخرفية الموجودة وقد تم تشكيل لجنة فنية للمعاينة وتم رفع الوحدة والوانها لمطابقتها قبل البدء فى عمليات الاستكمال .

- تم تنظيف الشريط الكتاني الحامل للآيات القرآنية وإستكمال بعض الآيات التى فقدت مع الزمن بنفس الاسلوب ونوعية الخط .

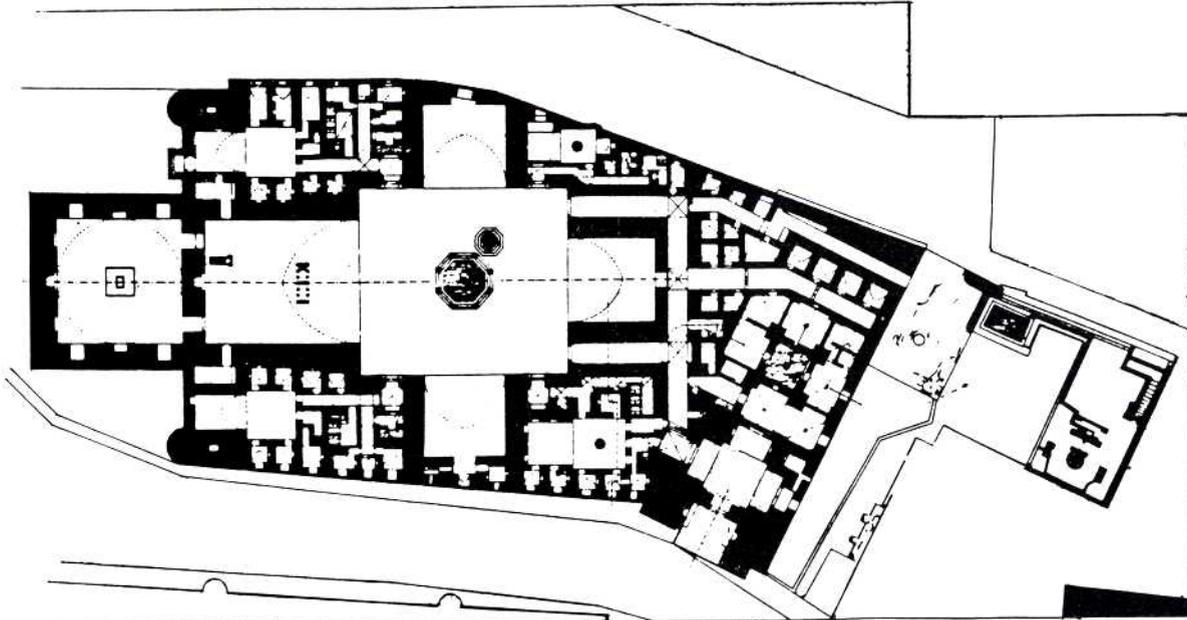
مسقط أفق لمسجد السلطان حسن

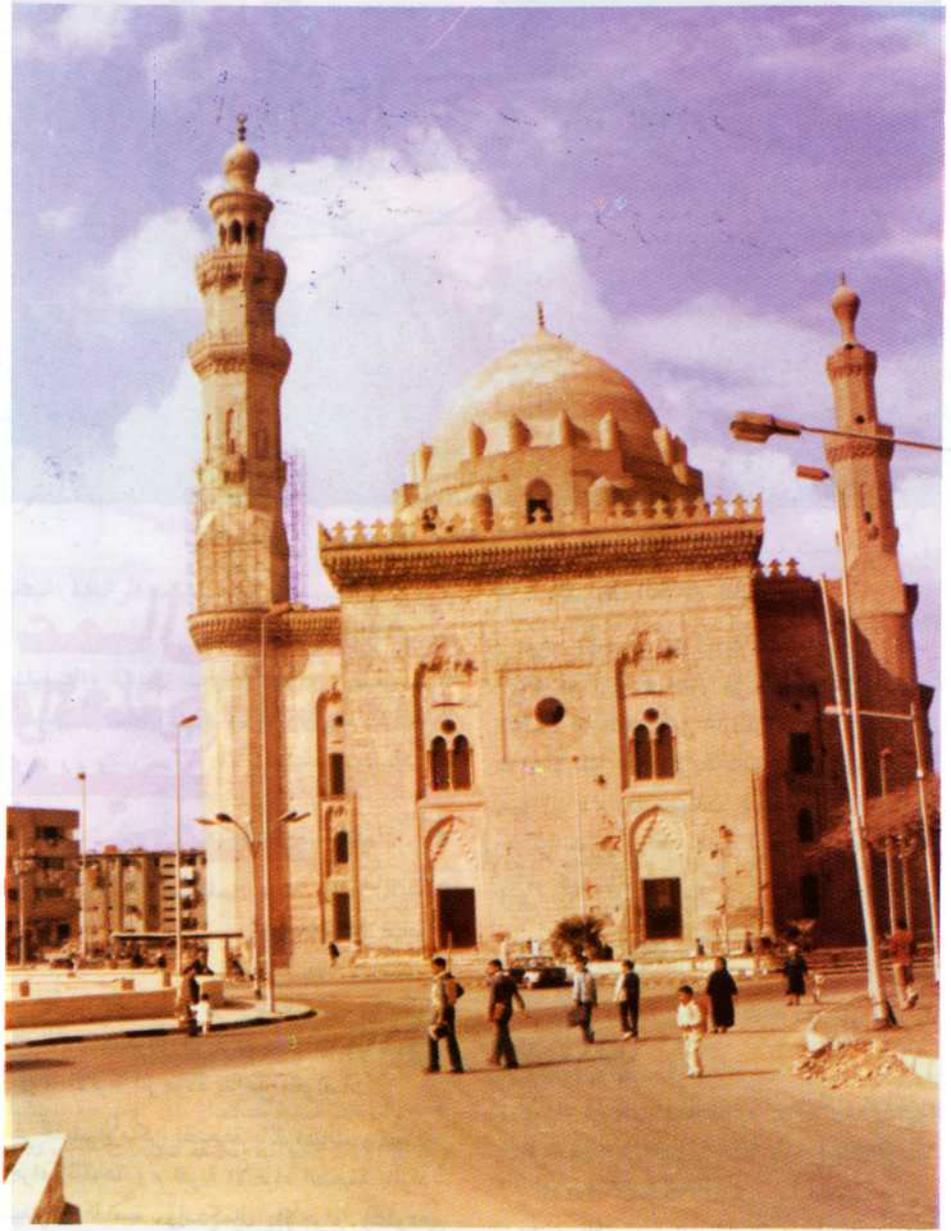
الواجهة الجنوبية الشرقية لمسجد السلطان حسن .

• تم تكحيل الشروخ بالواجهات الخارجية للمسجد بمونة الأسمت الأبيض والبودره والرمل طبقاً للأصول الأثرية .

• تمت أعمال المبانى الحجرى للواجهات الخارجية شاملاً ذلك أعمال التلايس بدل الأحجار التالفة وذلك بعد أعمال الفك الحجرى اللازم والمبانى المعتادة الداخلية .

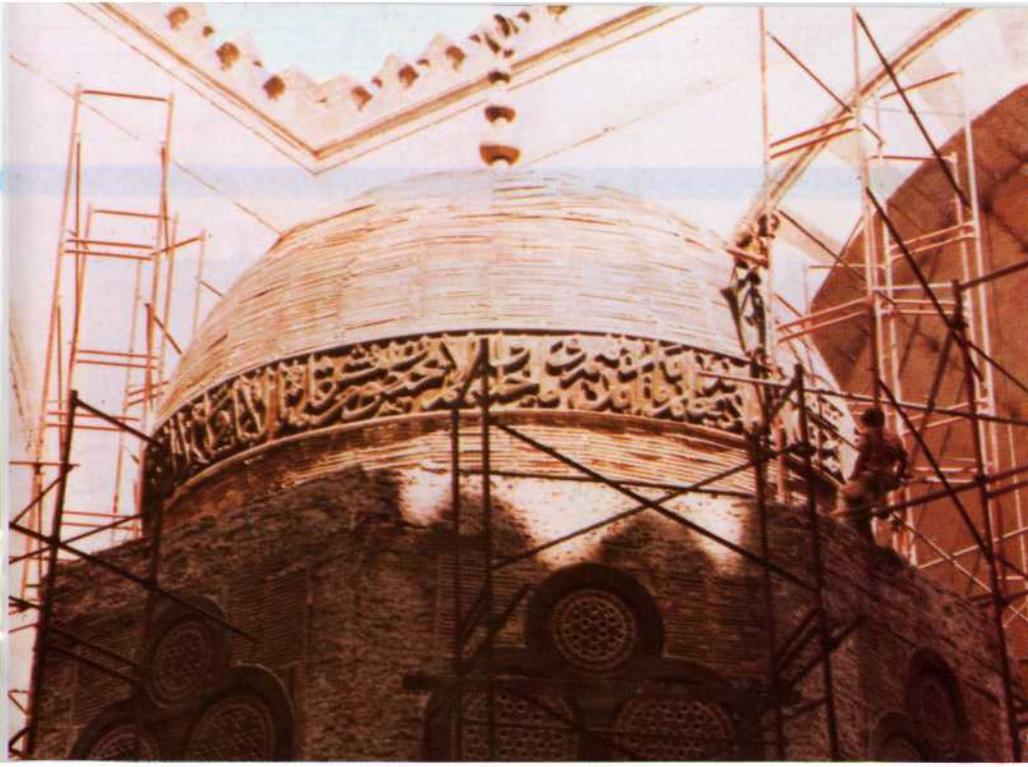
أعمال الترميم الجارية بقبة الميضأ بصحن مسجد السلطان حسن

• تم تكسير وإزالة البياض التالف بقبة الوضوء الخشبية وتم ترميم التالف من أخشابها وتم البياض ثانية ببياض التخشين والضهارة بياض مصيص طبقاً لأصولها الأثرية .

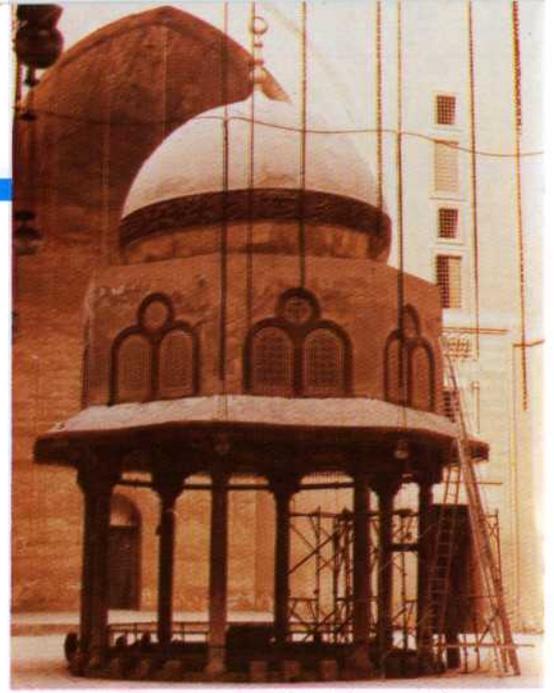
المبضأة التى تتوسط فناء مسجد ومدرسة السلطان حسن

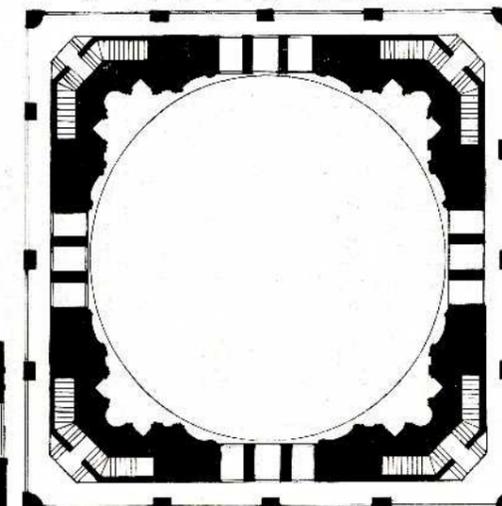
• مسقط أفقى (الى أعلى) لقبة الإمام الشافعي

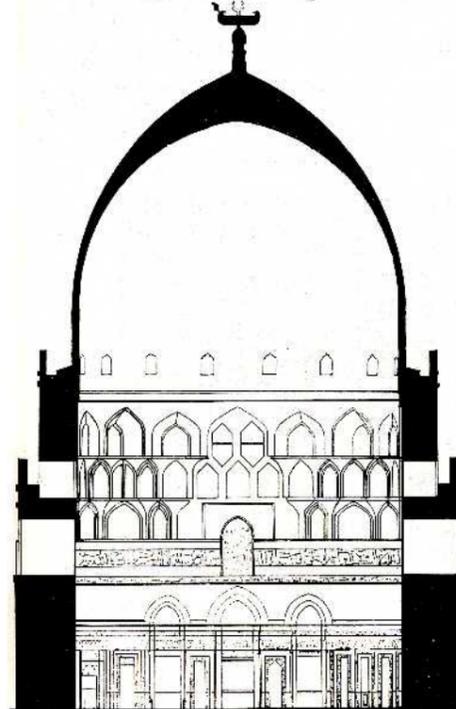
• قطاع لقبة الإمام الشافعي

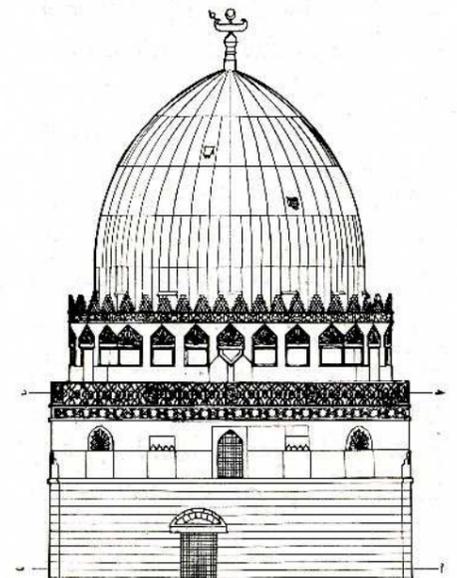
• الوجهه الغربية للقبة

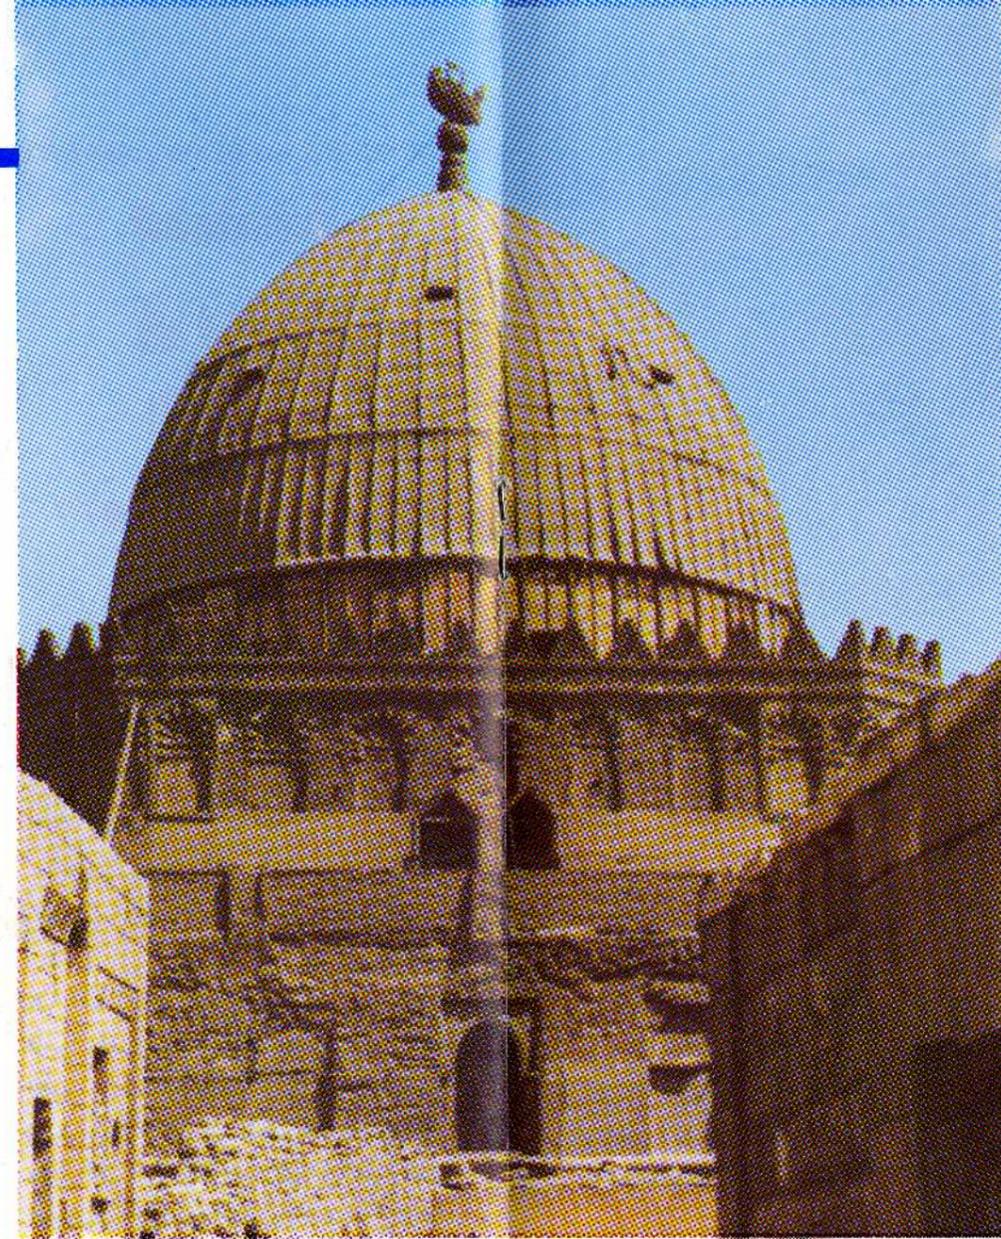
قبة وضريح الامام الشافعي

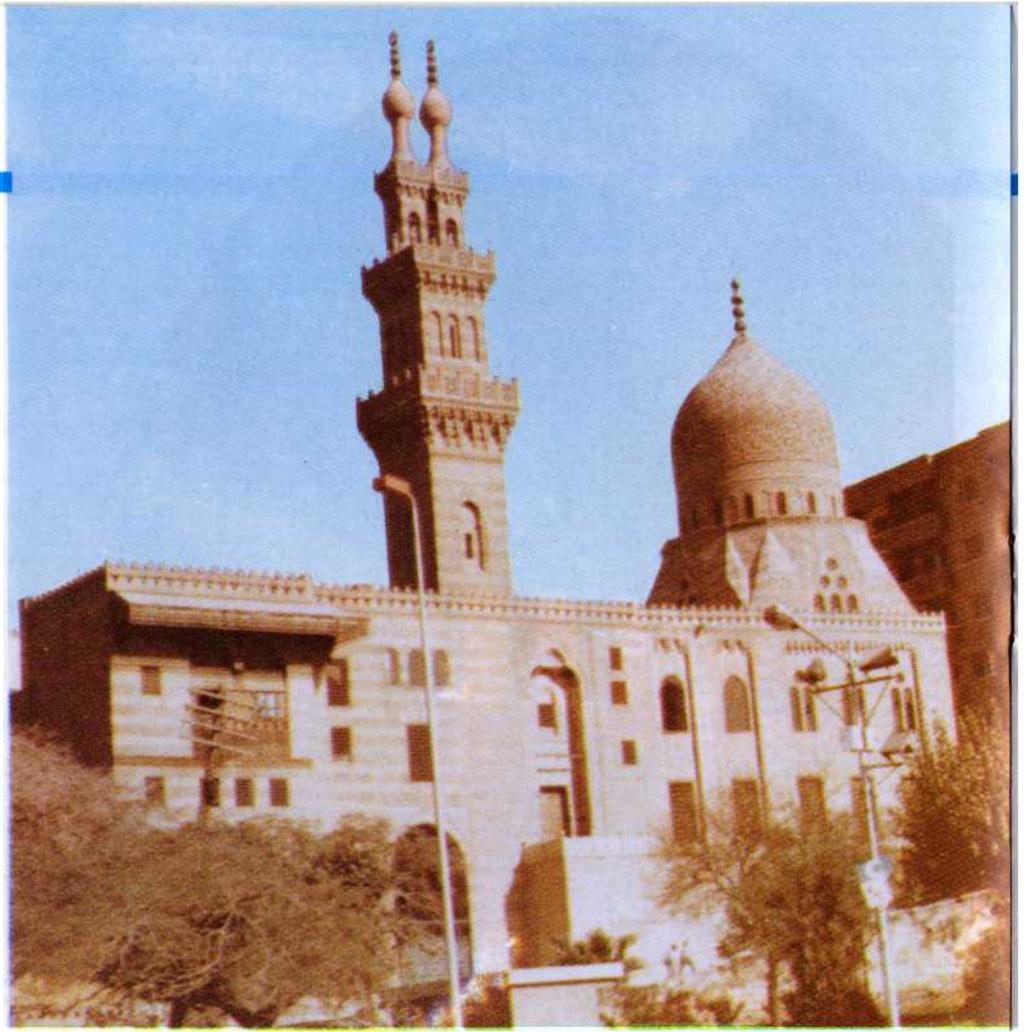
مدرسة قانيباى الرماح - الواجهة الرئيسية (الجنوبية الغربية)

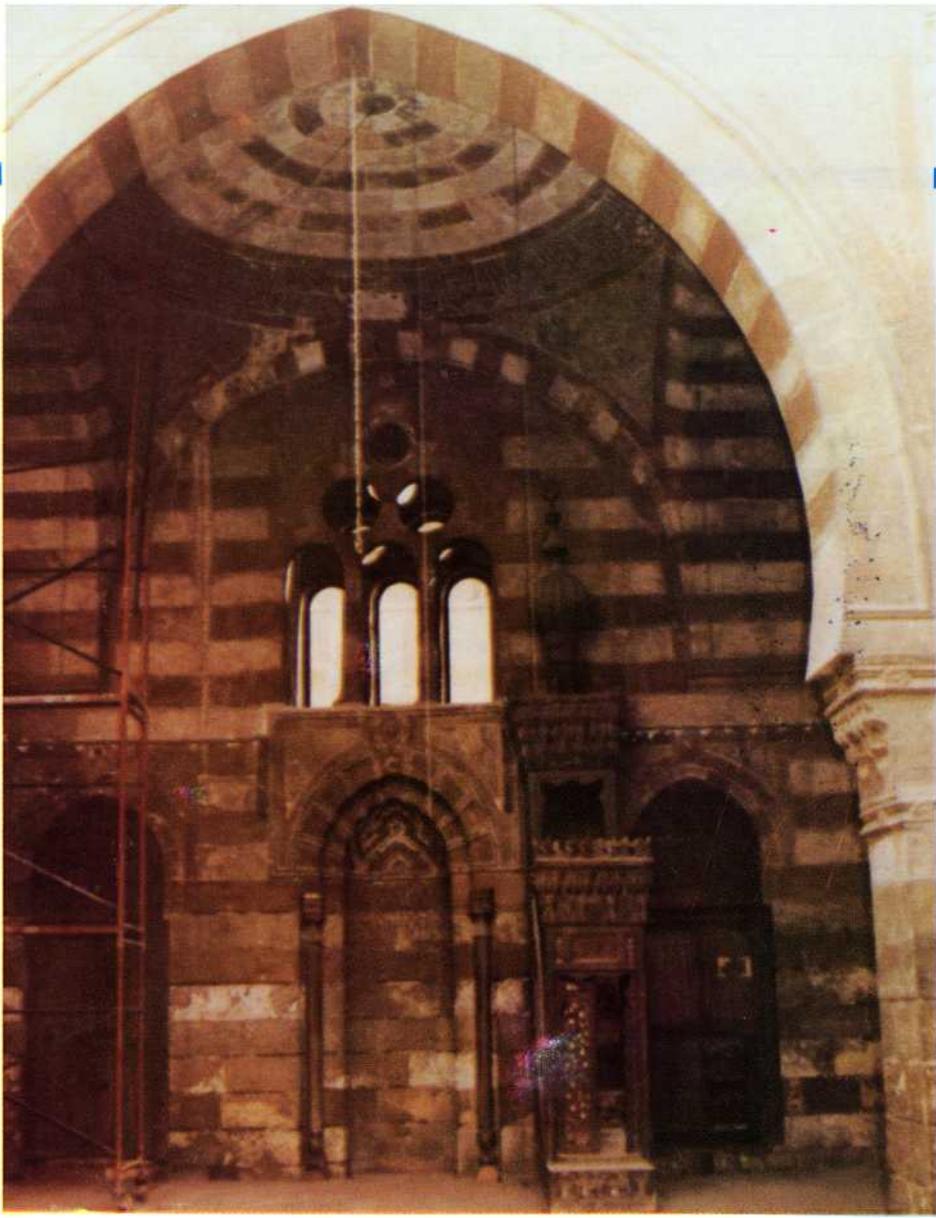
ايوان القبلة - مدرسة قانيباى (أمير آخور) .

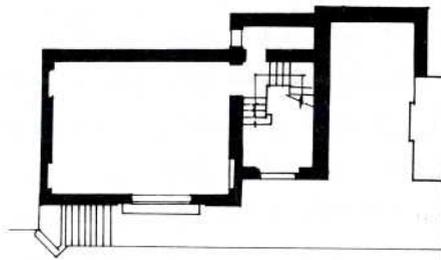
● المسقط الأفقى للدور الأرضى
للسيل المتصل بمسجد قانيباى الرماح
(أميرآخور)

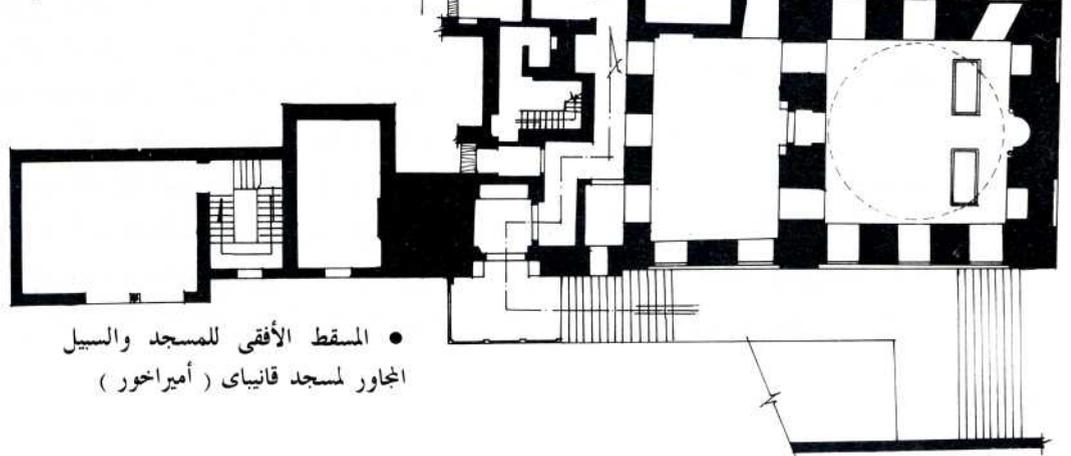
● المسقط الأفقى للمسجد والسيل
المجاور لمسجد قانيباى (أميرآخور)

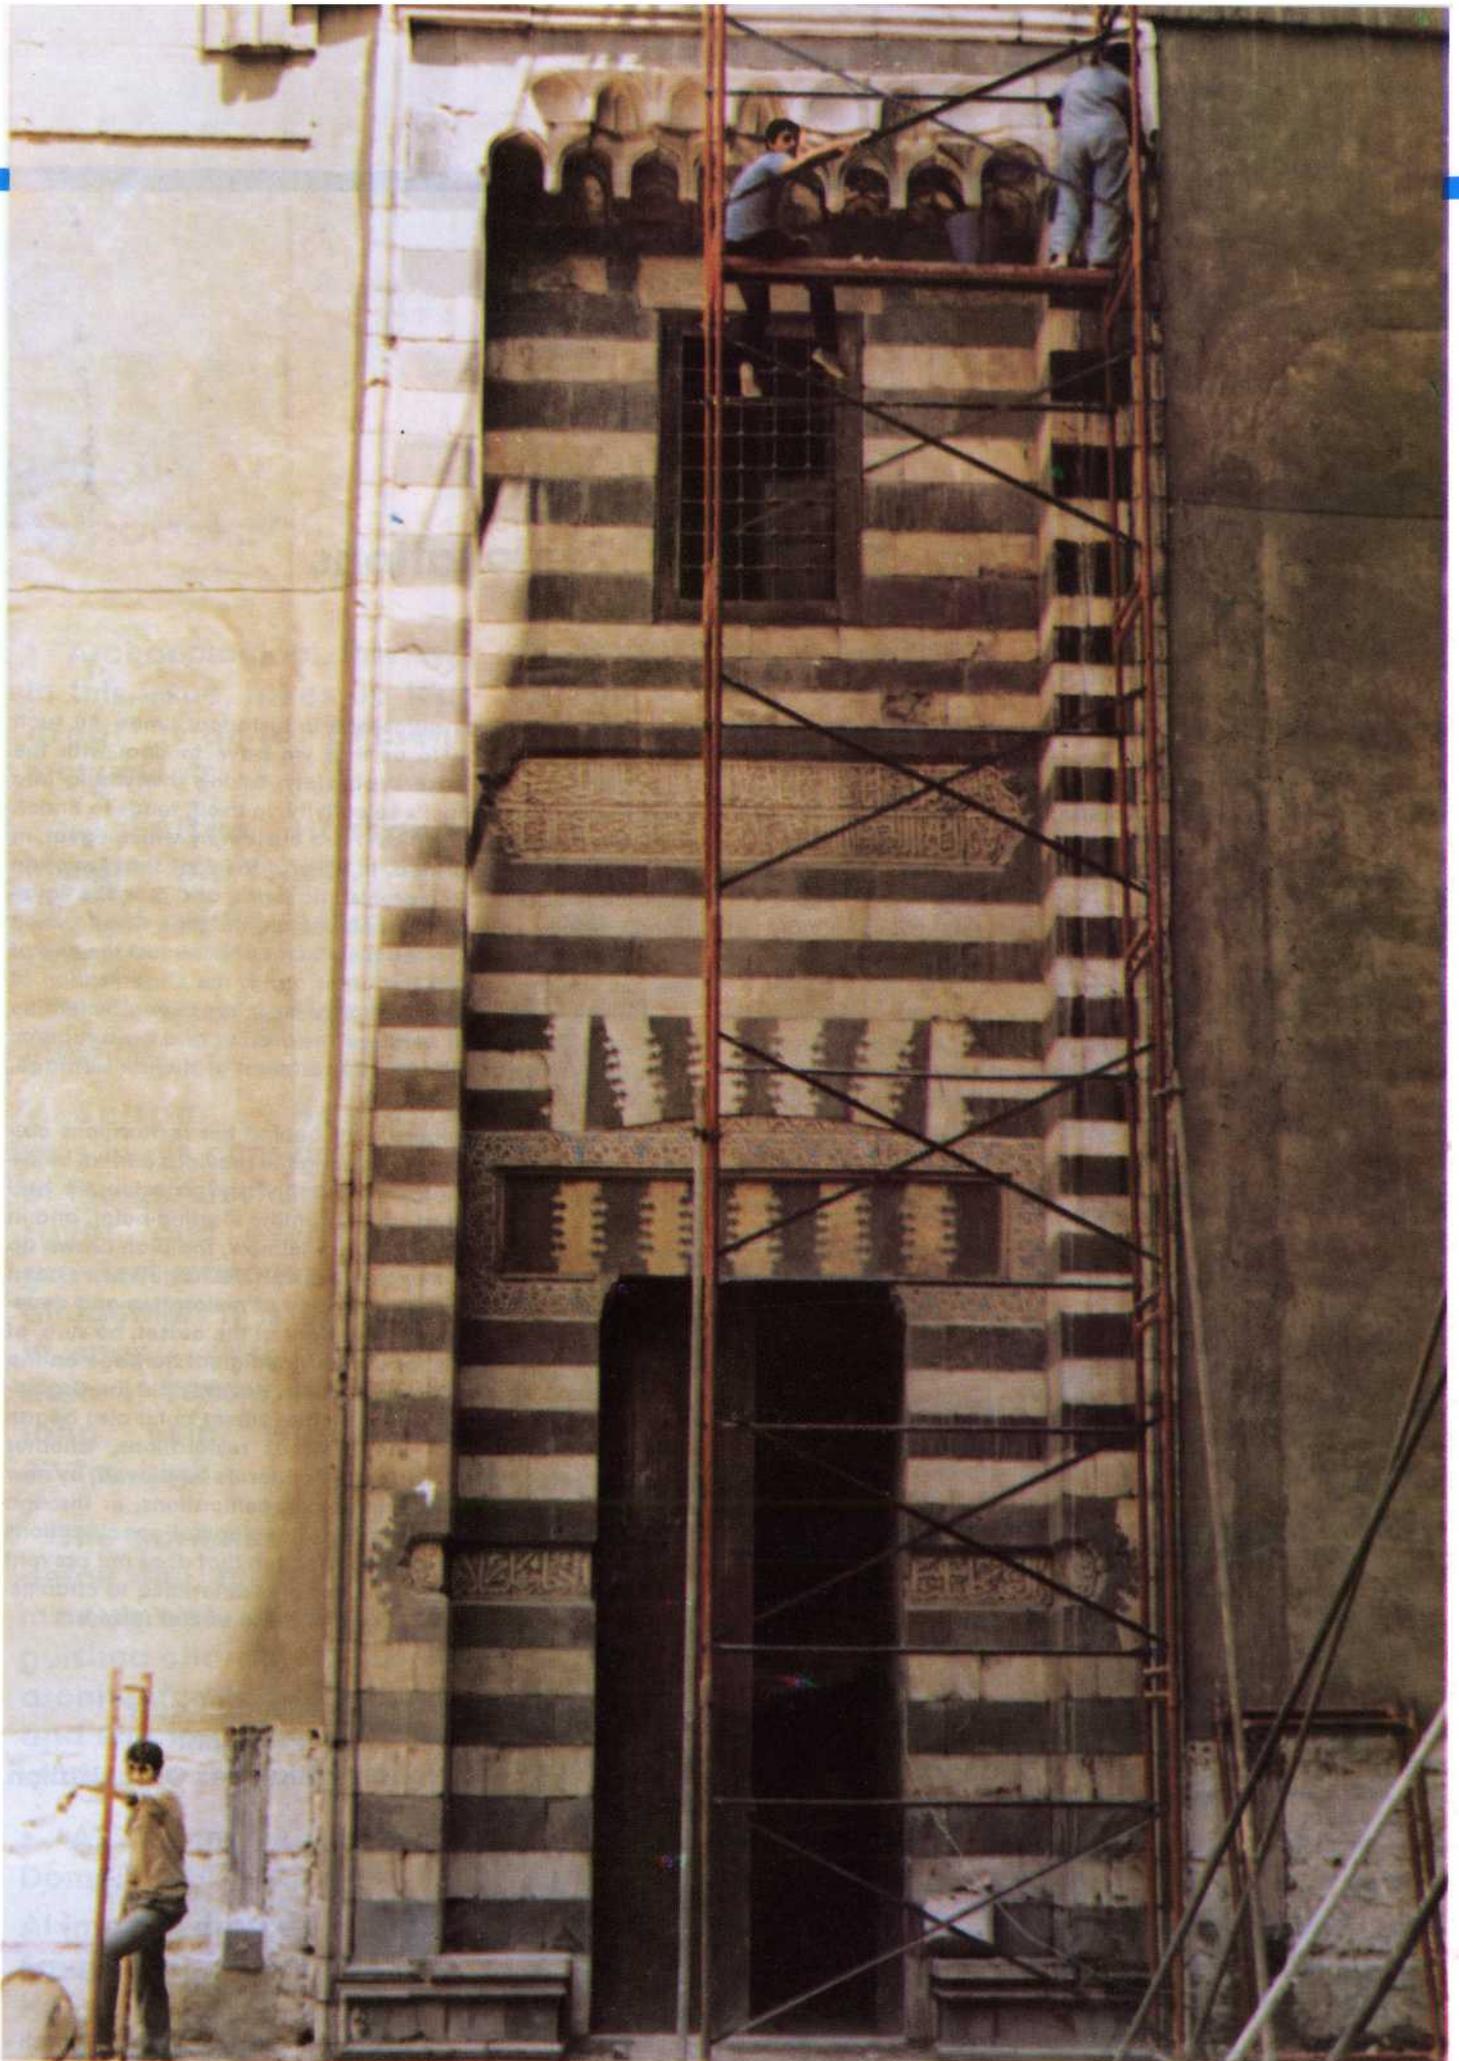
● واجهة المدرسة الشافعية بمسجد السلطان حسن
