عالم الآثار

مشروع ترميم
مساجد:

- الرفاعي .
- المحمودية .
- جوهرا للبلاد .
- الليثيين سعد .

مشروع ترميم مساجد الرفاعي . الحمودية . جوهralالا . الليثينسعد

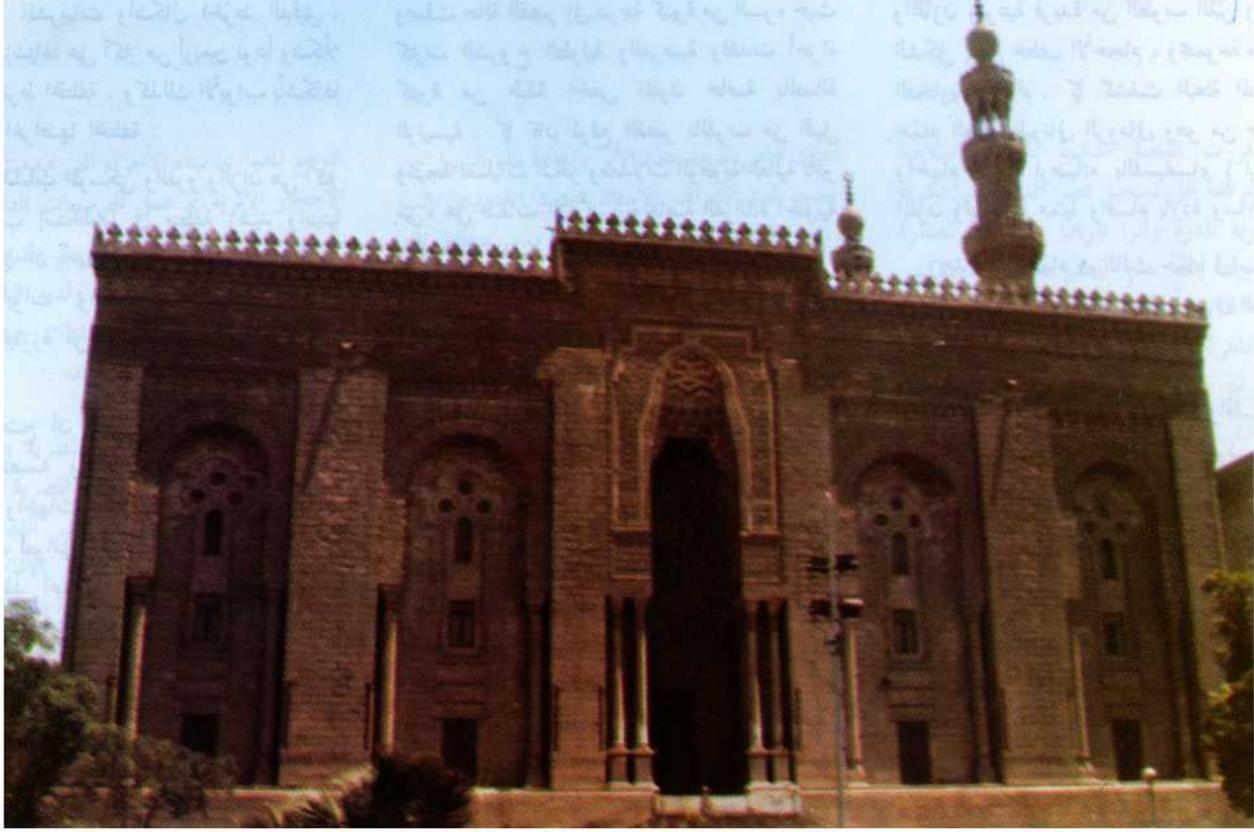
مسجد الرفاعي - الواجهة الشمالية الغربية

الترميم المعماري والدقيق لمسجد الرفاعي :
أولا الترميم المعماري :

- فك المبانى الحجرية وهدم مبانى الدبش بالواجهات الخارجية وتركيب مبانى حجرية جديدة بدلا منها .

- تركيب درج جديد بدلاً من التالف من نفس نوع الدرج الحجاري القديم .

- استبدال بلاطات الساحة الجنوبية ببلاطات حجرية جديدة وإزالة الدكات القديمة .

- تغيير بلاطات المداخل المختلفة للمسجد بترايع بلاط رخام أبيض كرارة جديد .

- تركيب زجاج جديد للشبابيك المختلفة بالواجهات الخارجية .

كان لتسرب مياه الأمطار التي تخللت الفجوات الموجودة فوق سطح المسجد أثره السيء على أخشاب السقف الداخلى المنقوش وعلى الزخارف والألوان . فقد تسببت المياه في وجود عفونة بالأخشاب مع إصابة الألواح الخشبية الحاملة للزخارف ببعض الإلتواء وقد روعي أن يتم الآتي :

- إجراء المعالجات الكيميائية والفنية للأسقف الحاملة للزخارف والنقوش والاطارات الخشبية الحاملة لآيات من القرآن الكريم التي تأثرت بالعوامل الجوية المختلفة ومنها تسرب مياه الأمطار .

- تنظيف الأسقف ميكانيكياً لإزالة الاتربة والعفونة وكيميائياً للتخلص تماما من جميع الأجسام الغريبة التي تغطي معظم النقوش .

- استبدال الألواح الخشبية التي تأثرت بالرطوبة الناتجة من مياه الأمطار وتطهير الأخشاب من الفطريات والحشرات بالمواد المطهرة ، وبخاصة مادة الكلورودين بنسبة ٣ ٪ مع الجاز الأبيض .

- معالجة الشروخ بالكتان المغموس بالمعجون اللباني لسد الشروخ والفجوات الناتجة عن المؤثرات الخارجية المذكورة .

- اعداد الأجزاء المفقودة قهيداً لإستكمالها إسترشاداً بالوحدات الزخرفية الموجودة .

- تنظيف جميع اسقف وجدران المسجد وتثبيت الألوان وعزلها عن المؤثرات الجوية الخارجية .

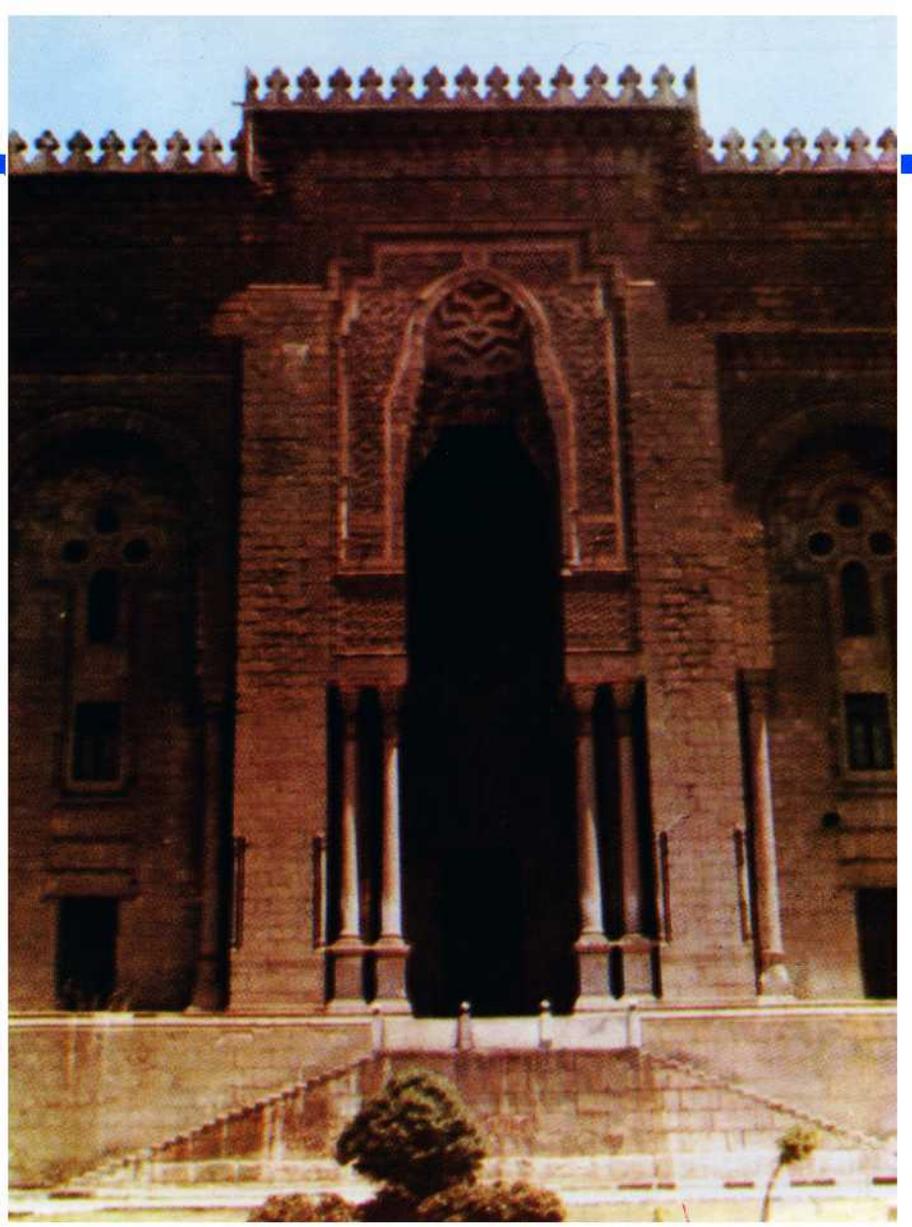
● المدخل من الجهة الشمالية الغربية بمسجد الرفاعي

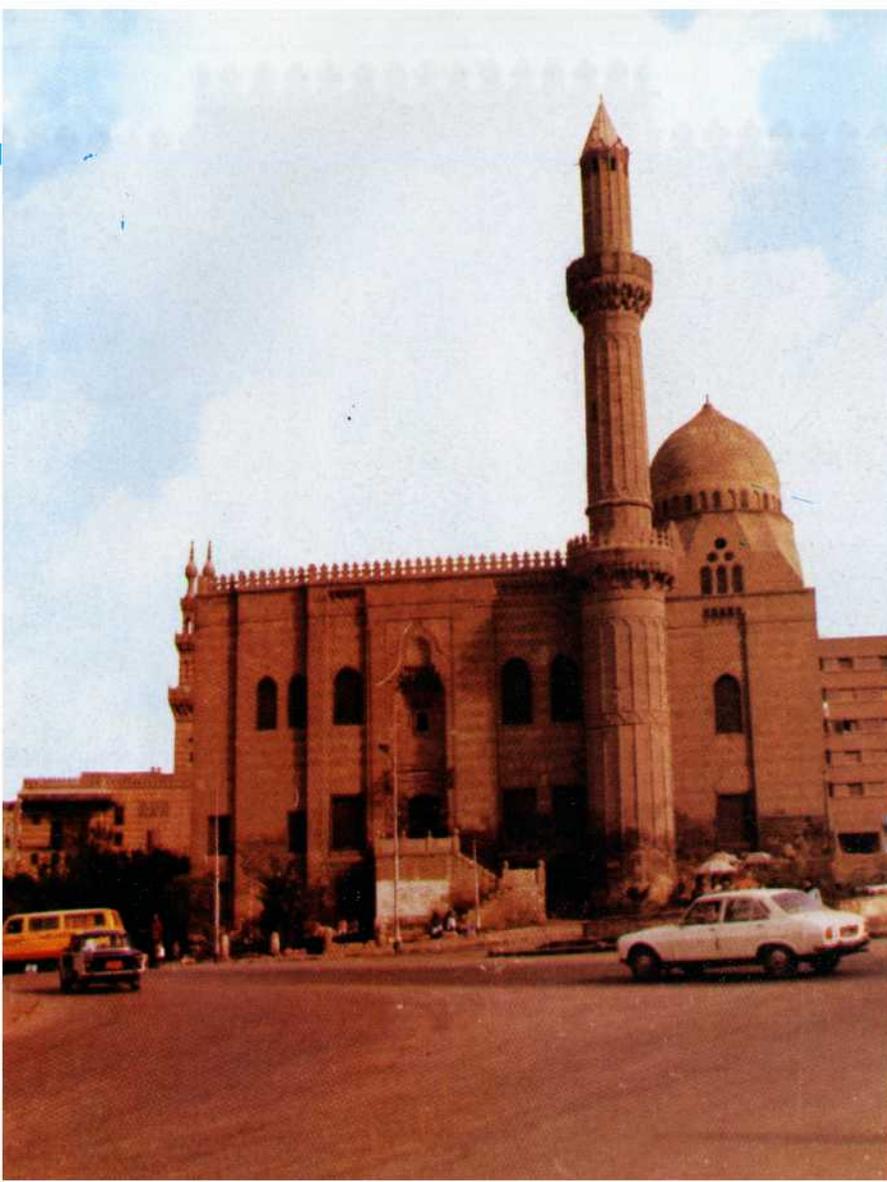
الواجهة الجنوبية الغربية لمسجد المحمودية .

زخارف سقف مسجد المحمودية (قبل الترميم)

- الزخارف والنقوش الموجودة بالسقف معظمها
مفقود خاصة الأجزاء المعرضة للرطوبة نتيجة تسرب
مياه الأمطار .

- يجري الآن رفع الزخارف والنقوش في سقف
المسجد تمهيدا لاستكمال الأجزاء الناقصة .

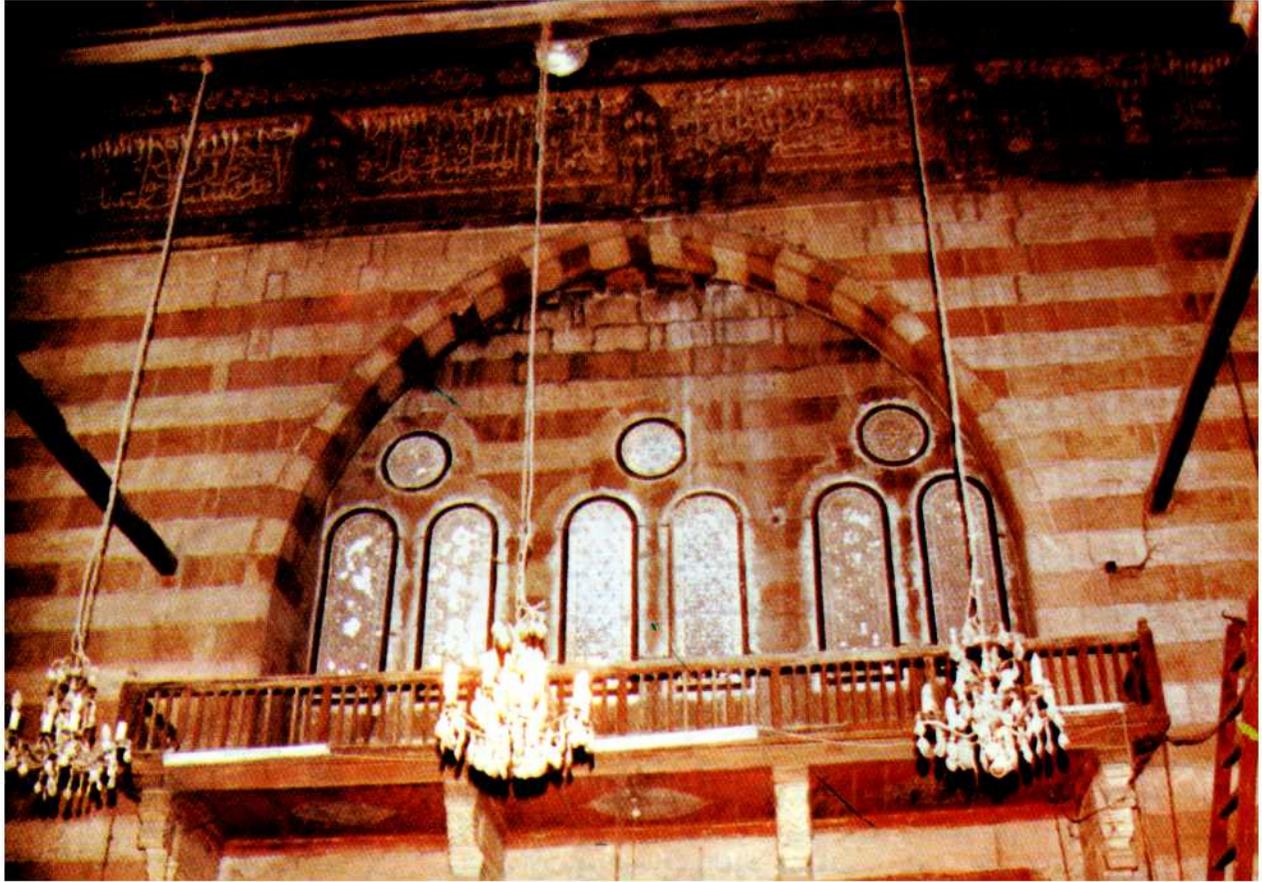
منظر علوى لذلك المبلغ بالإيوان الشمالى الغربى مسجد اعمودية .

وتوسط الجدار الغربى دكة المبلغ محمولة على كوابيل حجرية ويتوصل اليها من السلم الموصل إلى السطح الموجود فى الركن البحرى الغربى حيث يؤدى إلى باب تم استطراق فى سمك الجدار الغربى يوصل إلى هذه الدكة وهى حيلة هندسية بارعة ، ويعلو الدكة مجموعة من الشبايك الجصية ذات الزجاج الملون .

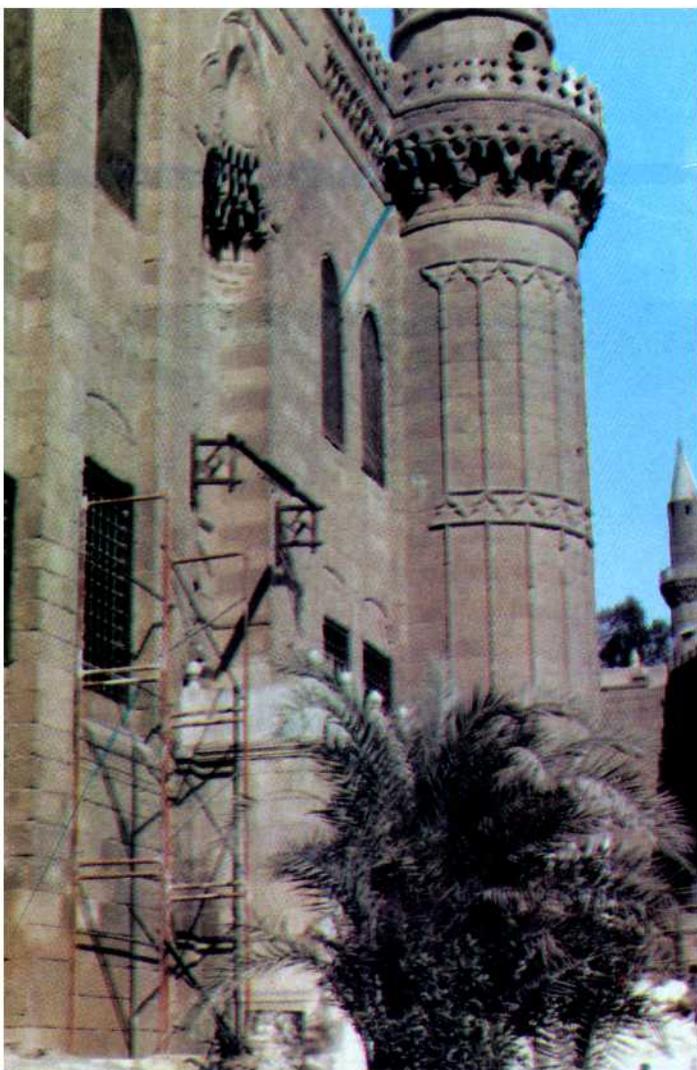
مسجد الحمودية أثناء أعمال الترميم .

جارى عمل أرضفه حول المسجد من الخارج
شاملاً بذلك أعمال الحفر والدكات العادية والبلاط
الحجارى والطروفيات الحامية لحماية من رشح
الحديقة الجنوبية وكذلك عمل رصيف حجارى يربط
سلام مدخل المسجد بالرصيف الخارجى .

٢ - تغيير التالف من درج المدخل الحجارى بدرج
آخر حجارى جديد .

٣ - تربيط الشروخ بالواجهات الخارجية وتركيب
سلك بدل التالف المغطى للشبابيك الخارجية .

٤ - فك وإعادة تركيب العقود الحجارى
بالواجهات الخارجية لاعادتها لحالتها الأولى الاثرية
نظرا لوجود تفكك بصنحها وعدم استواء هذه
الصنح .

٥ - تغيير البلاط الاسمنتى الداخلى المركب حديثاً
بمعرفة المواطنين ببلاط معصرانى طبقاً للأصول الفنية
والاثرية شاملاً ذلك إزالة البلاط الاسمنتى وعمل
دكات خرسانية جديدة اسفل البلاط المعصرانى
الجديد .

٦ - عمل ارضفة بلاط حجارى لحماية الحوائط
الاثرية الداخلية من مياة الرشح والرى عند دوره
مياه المسجد بالحديقة الداخلية مع ترميم الواجهه
والاسفال المطله على هذه الحديقة شاملاً ذلك درج
السلام .

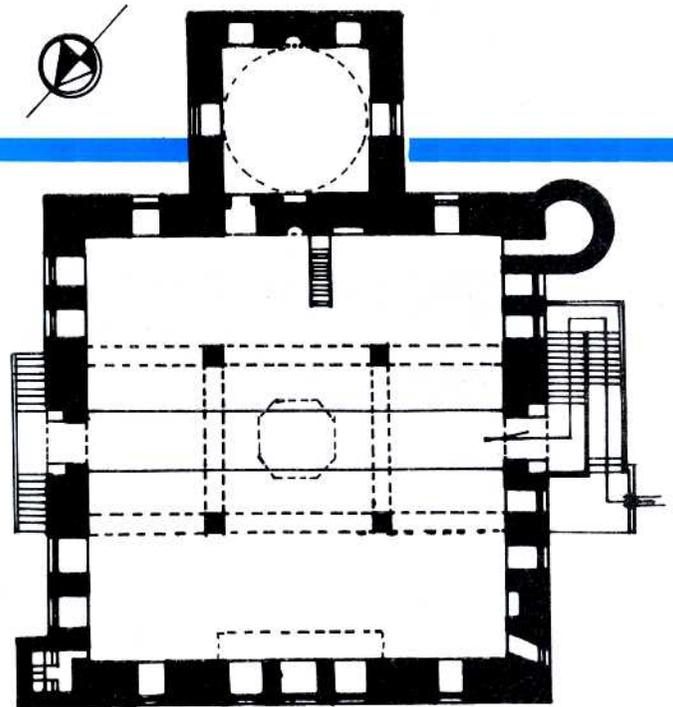
مسقط افقى لمسجد الحمودية بميدان صلاح الدين بالقاهرة
(٩٧٩ هـ - ١٥٦٧ م)

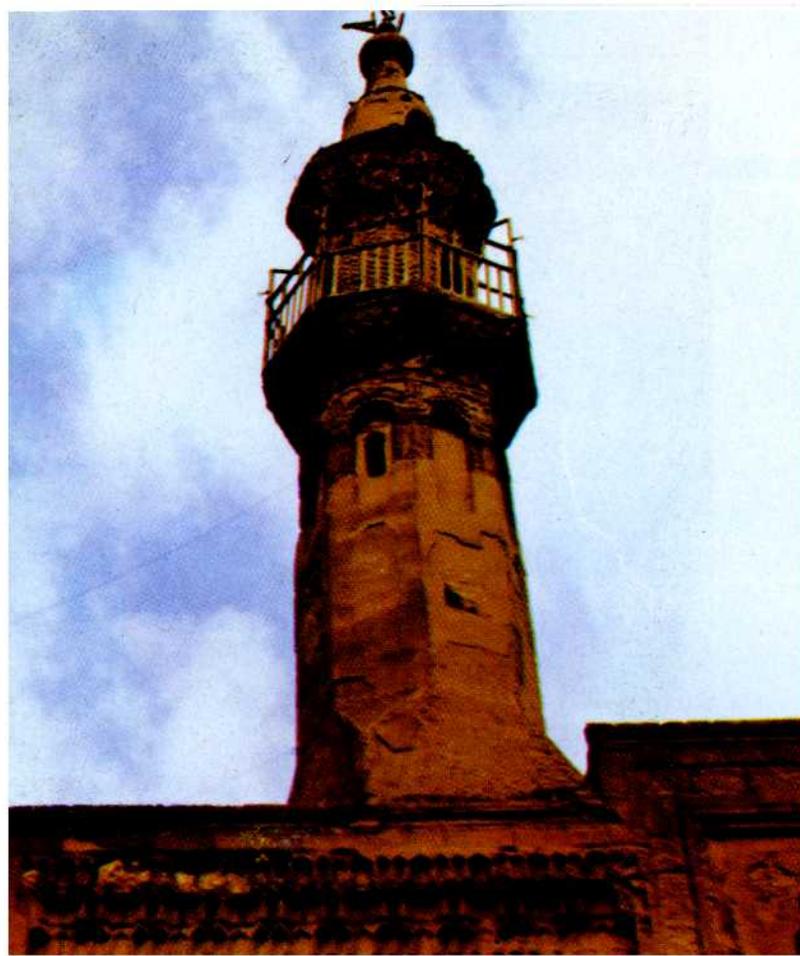
● منارة مسجد جوهر اللالا .

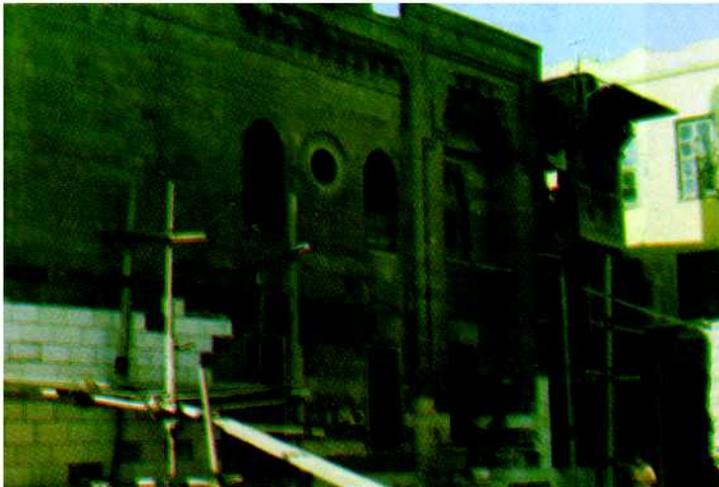
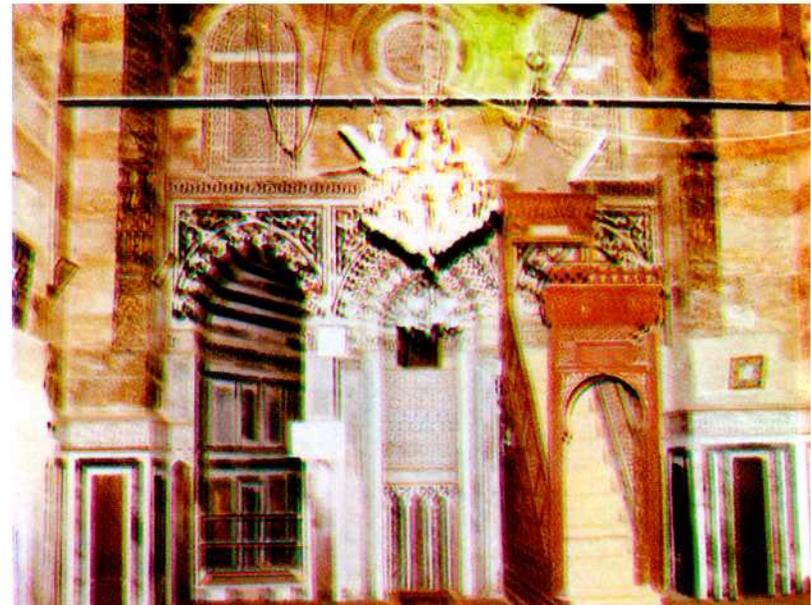
● الإيوان الجنوبي الشرقى (إيوان القبلة) مسجد الجوه اللالا

● مسجد جوهر أثناء أعمال الترميم

نظراً للحالة السيئة التي وصل اليها ضريح جوهر اللالا بما يتضمنه من المدرسة والإيوانات الثلاث - والمئذنة من تدهم لبعض أجزائه ووجود شروخ طويلة بالجدران وهبوط أسفل الناصية ، فقد إستدعى ذلك القيام بعمل طبقات عازلة وصلب للجدران وعمل العديد من الترميمات الرخامية والأعمال الحصية وإستخدام البلاط الحجري والمصرافي وقد تمت هذه الأعمال على النحو التالي :-

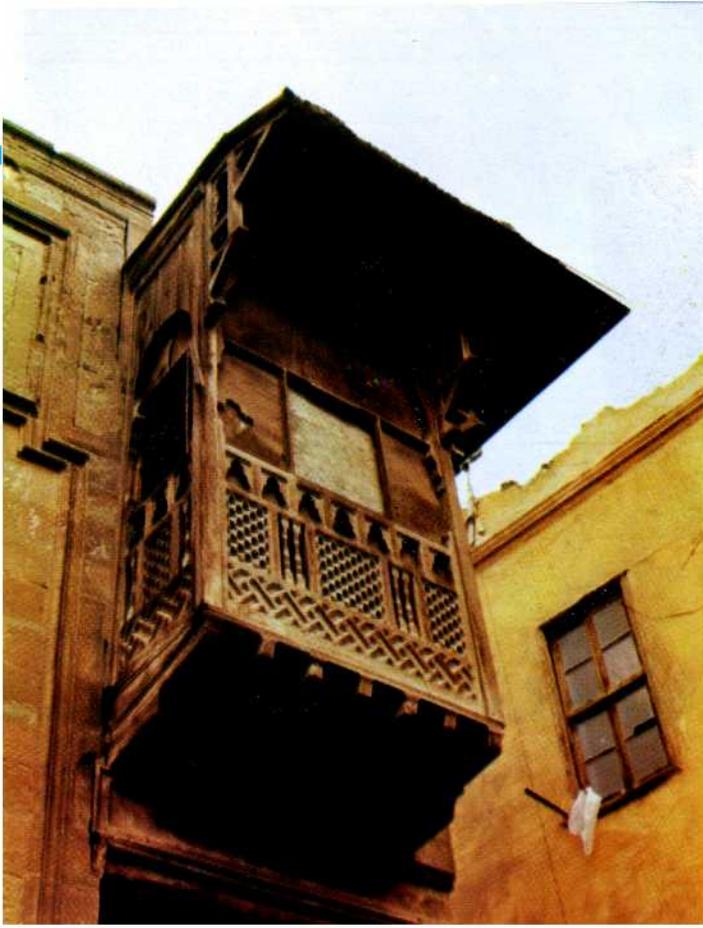
● مشربه الكتاب الذى يعلو السيل بمسجد جوهر اللالا

ويقع فى الركن الشمالى الشرقى من المدرسة سيل
يطل على الطريق بواجهتين . وتصل اليه عن طريق
فتحة الباب المعقودة . ومنه إلى حجرة تحتها صهرج
ويغطى واجهة السيل حجاب من خشب الخرط
يرجع الى عهد الخديوى عباس حلمى الثانى . حيث
أن الحجاب الأصيل كان من النحاس . ويعلو السيل
كتاب مثله مثل باقى أسبلة العصر المملوكى .
والواجهة الرئيسية للمدرسة بها مئذنة تتكون من بدن
مربع الشكل ، يعلوه بدن مئمن ويليه بدن مستدير ،
تتوجه ثلاث حطات من المقرنصات تحمل الدوره
الثانية للمئذنة ويبلغ إرتفاع المئذنة ١٠.٥ م . وقد
جددت هذه المئذنة بأسلوب ردىء لا يتناسب مع
أهمية الأثر . وكانت الواجهة يتوجهها صف من
الشرفات على شكل ورقة ثلاثية غير أنها تهدمت الآن
بالكامل ولم يبق منها شئ

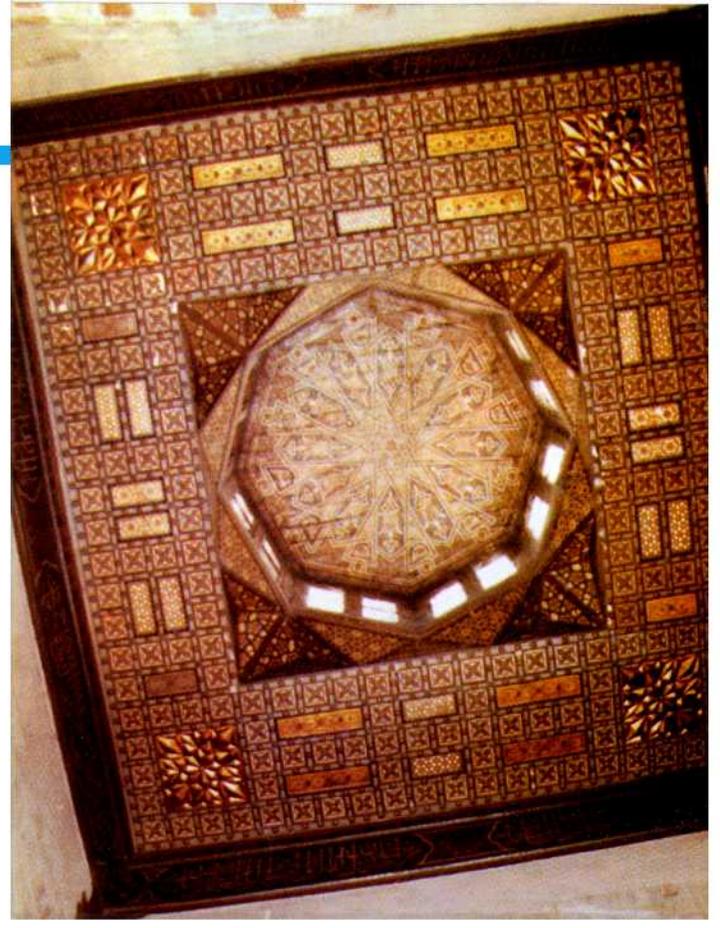
● مسجد جوهر اللالا - الشخصخة التى تعلق صحن المسجد

٣ - الشخشيخة بها زخارف متآكلة حيث أنها رسمت على أضلاع من الحيش ، تم ترميمها وتقويتها وإعادتها الى حالتها الأصلية . وهي زخارف نباتية متحورة ، وأشكال هندسية . والزخارف في جميع الأضلاع متشابهة تماماً .

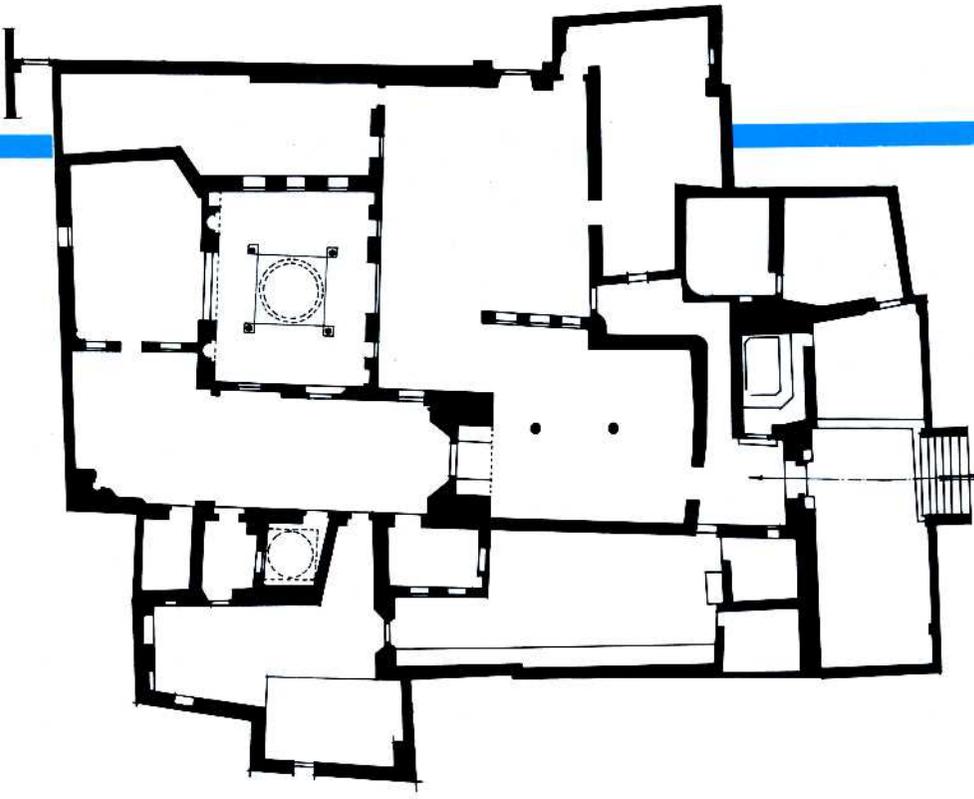
المسقط الافقى لمسجد الامام الميثر
