ARCHAEOLOGICAL  
REVIEW

العدد السادس والعشرون - ابريل ١٩٨٦

## أعمال ترميم القصر الأبلق بقلعة صلاح الدين

## مشروع ترميم لوحات الفريسك بكنيسة ماري مرقص

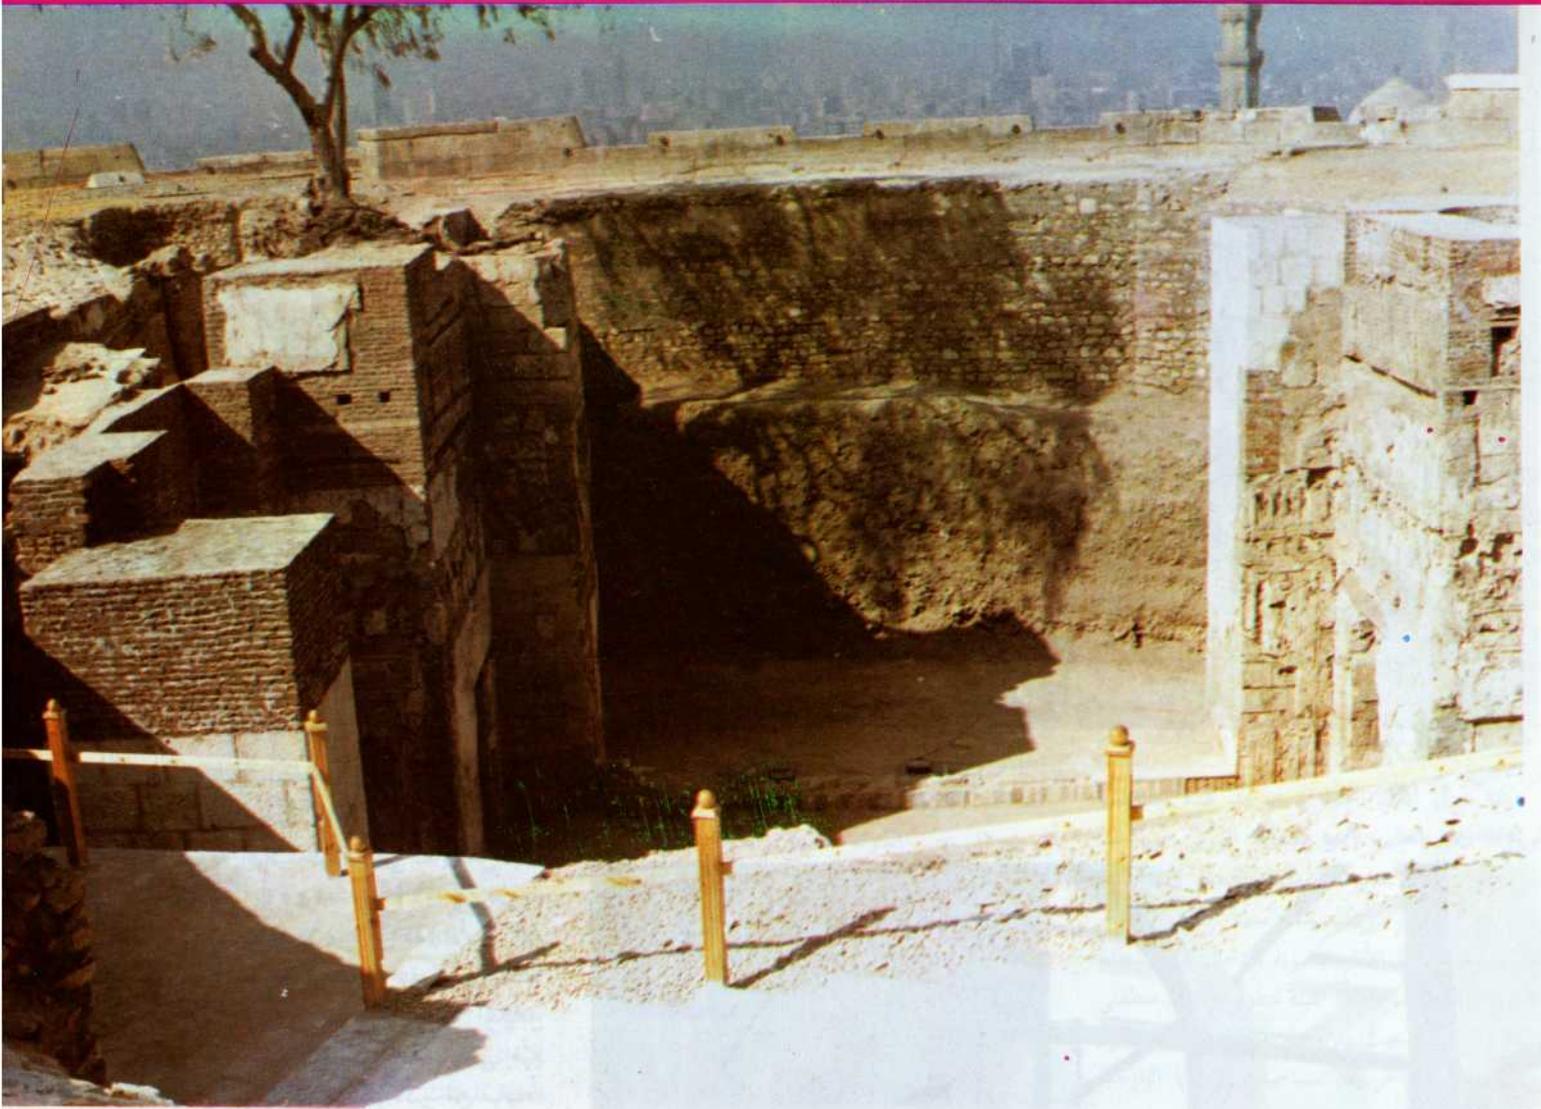
منظر عام لقصر الأبلق بعد انتهاء  
العمل وترميم الجدران .

وتولت الإدارة الهندسية تقوية وترميم مباني القصر وتدعيمها وفقا للأصول الأثرية وباستعمال نفس نوع الأحجار والطوب القديم المتخلف عن المباني .

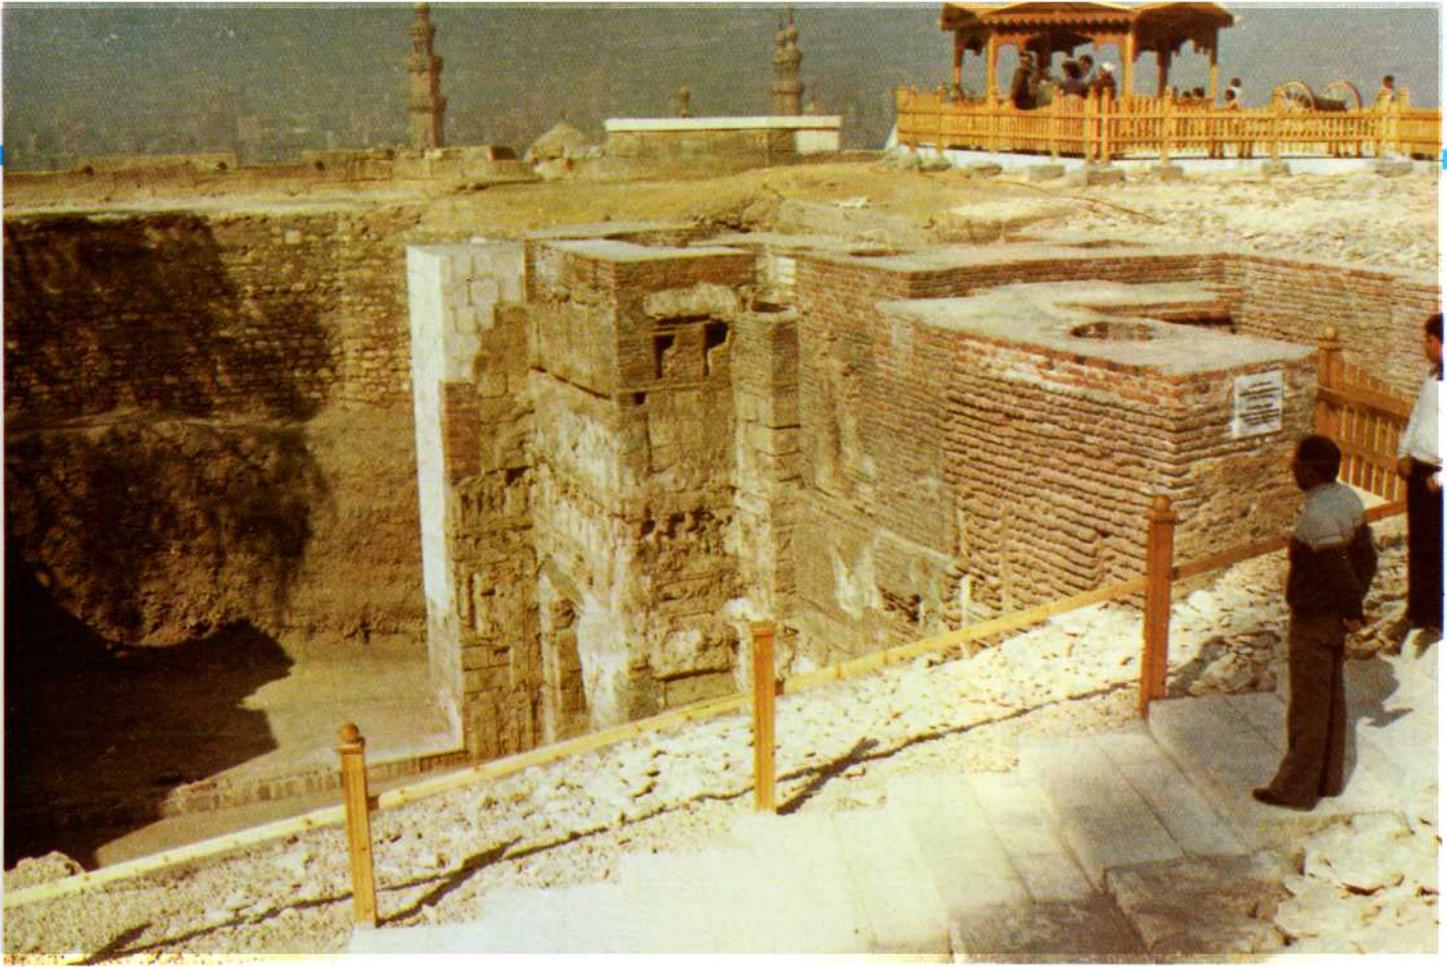
منظر الحفائر ويظهر به الجدار الشمالى الغربى بعد إنتهاء العمل وترميمه .

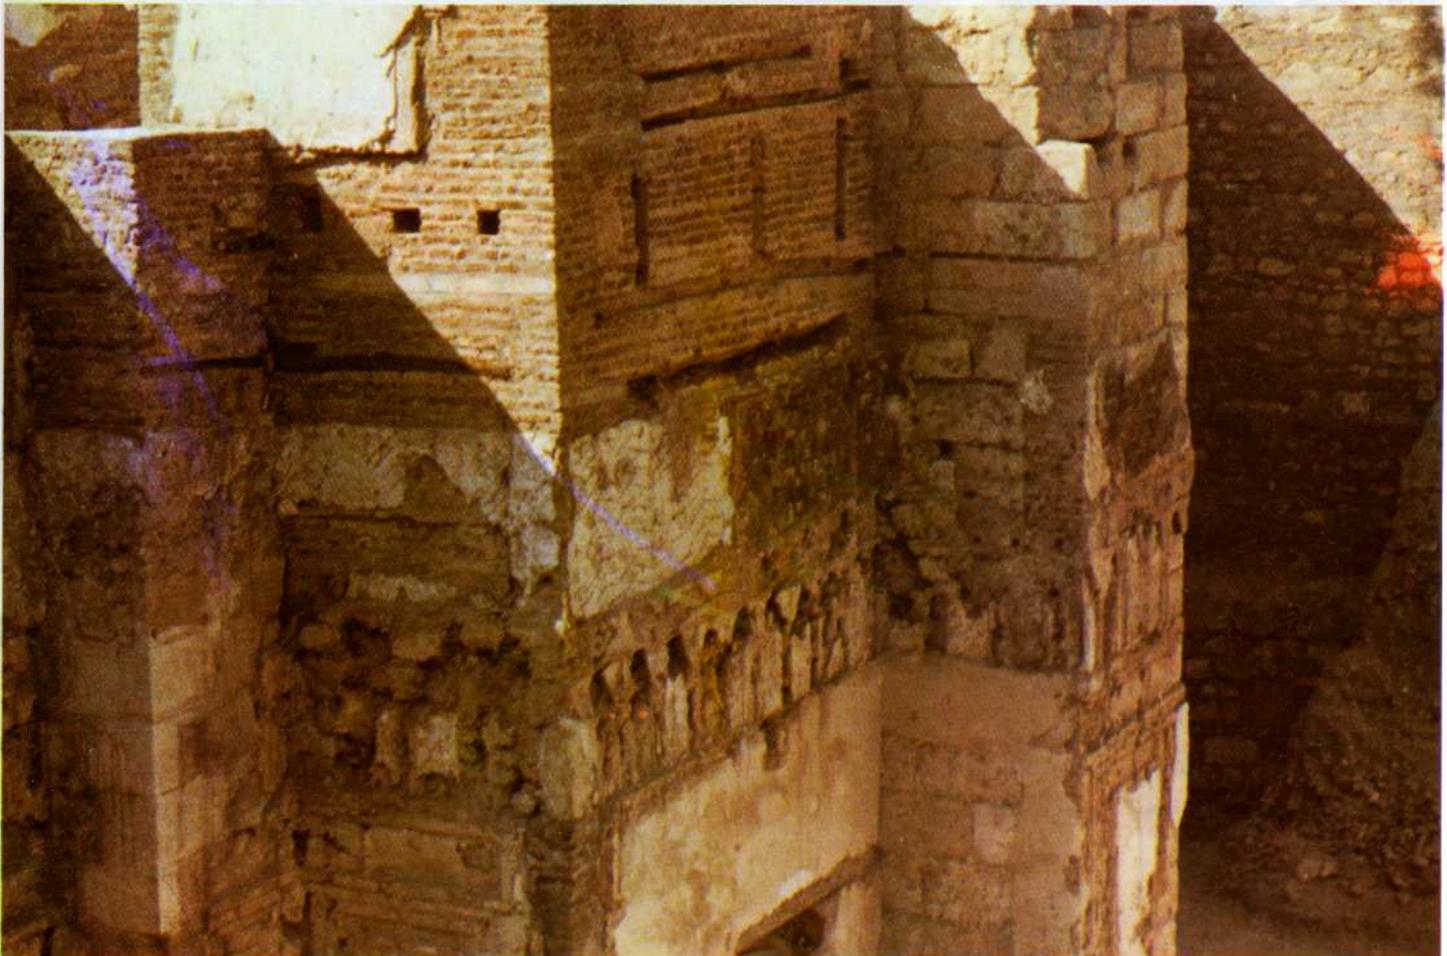
منظر الجدار الجنوبى الغربى بعد إنتهاء العمل وترميمه ويظهر به نقايا زخارف الفسيفساء والوزرات الرخامية .

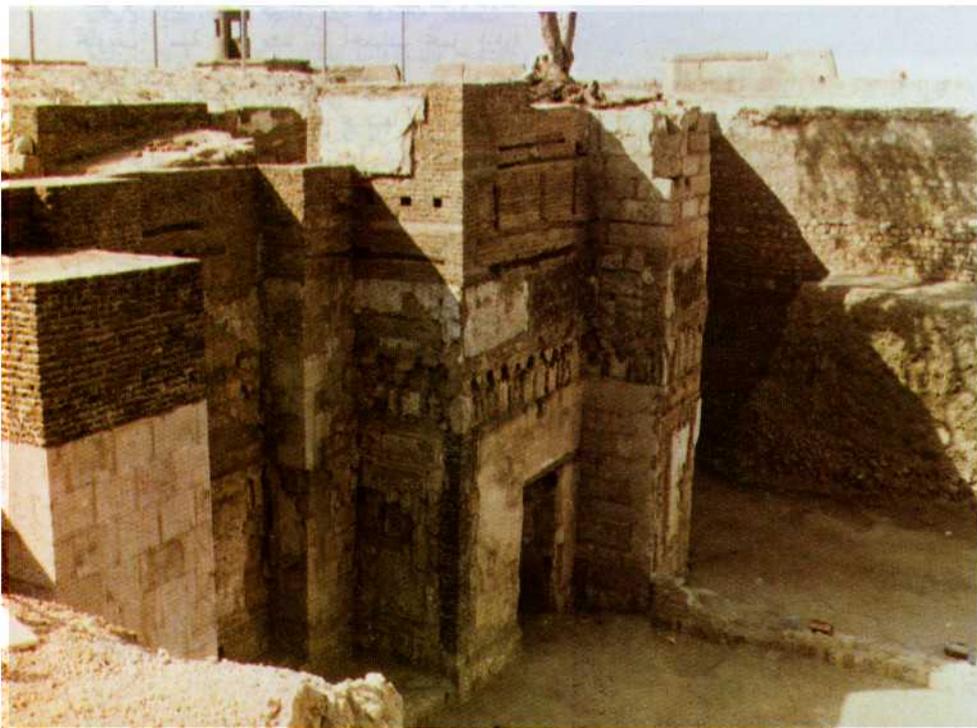
جزء من ازار العقود المفصصة محمول على أعمدة رخامية قصيرة وبها زخارف فسيفساء رخامية وصدف .

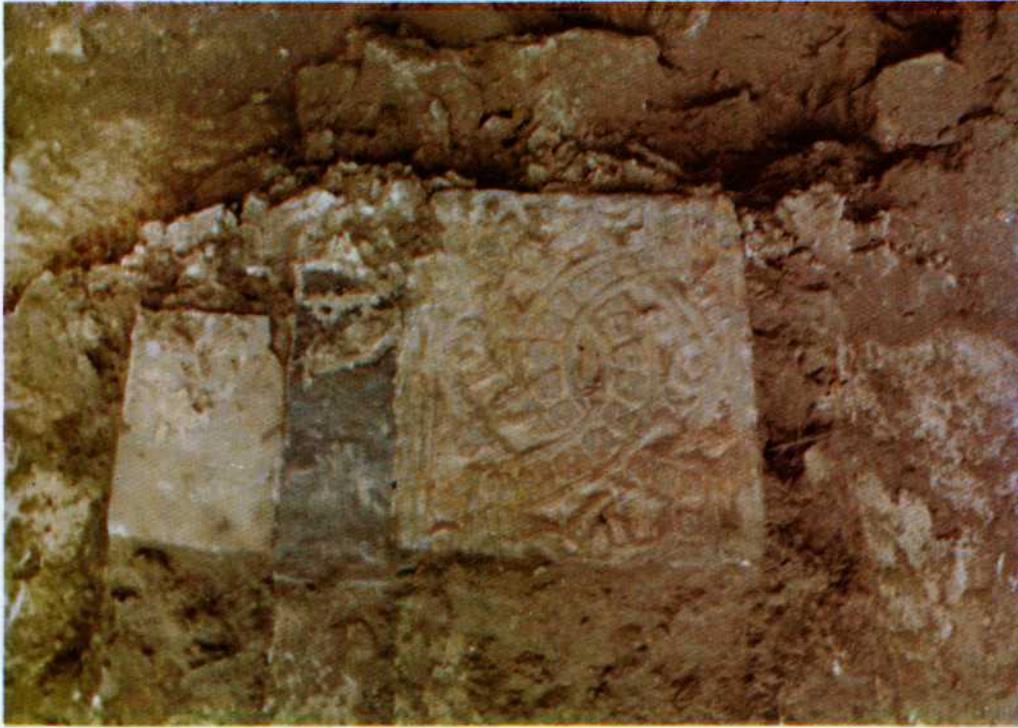
جزء من الفسيفساء الرخامية .

قام مركز الترميم الدقيق الإسلامى بنزع القسيساء الرخامية من الكتل البانية المتهدمة من القصر وترميمها وتثبيتها على الجص . كما قام بتثبيت الزخارف على الجدران ومعالجتها بالأسلوب العلى المتبع كما تم تنظيف جدران القصر .

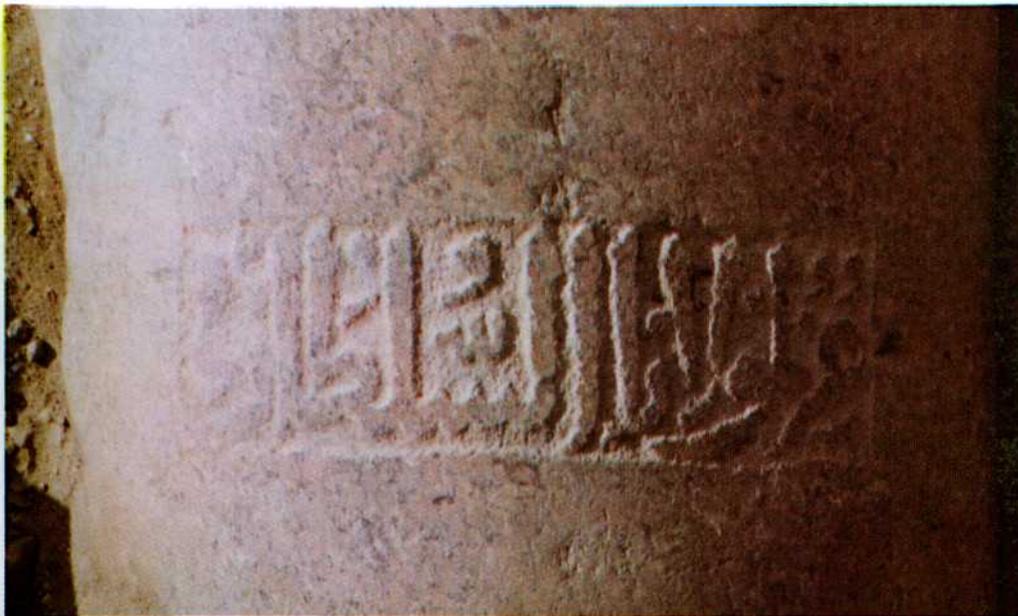
الكتابة النسخية على أحد أعمدة إيوان الناصر محمد بن قلاوون المجاور للقصر الأبلق .

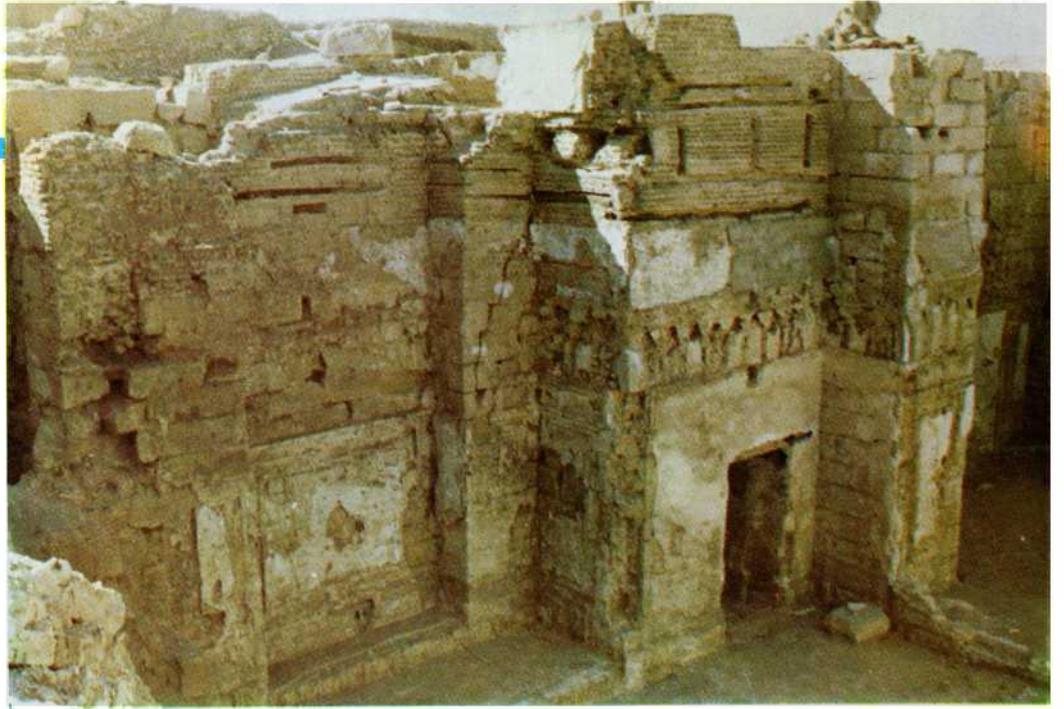
الجدار الجنوبي الغربي للقصر من الداخل وبه الباب المؤدى للدورقاعة .

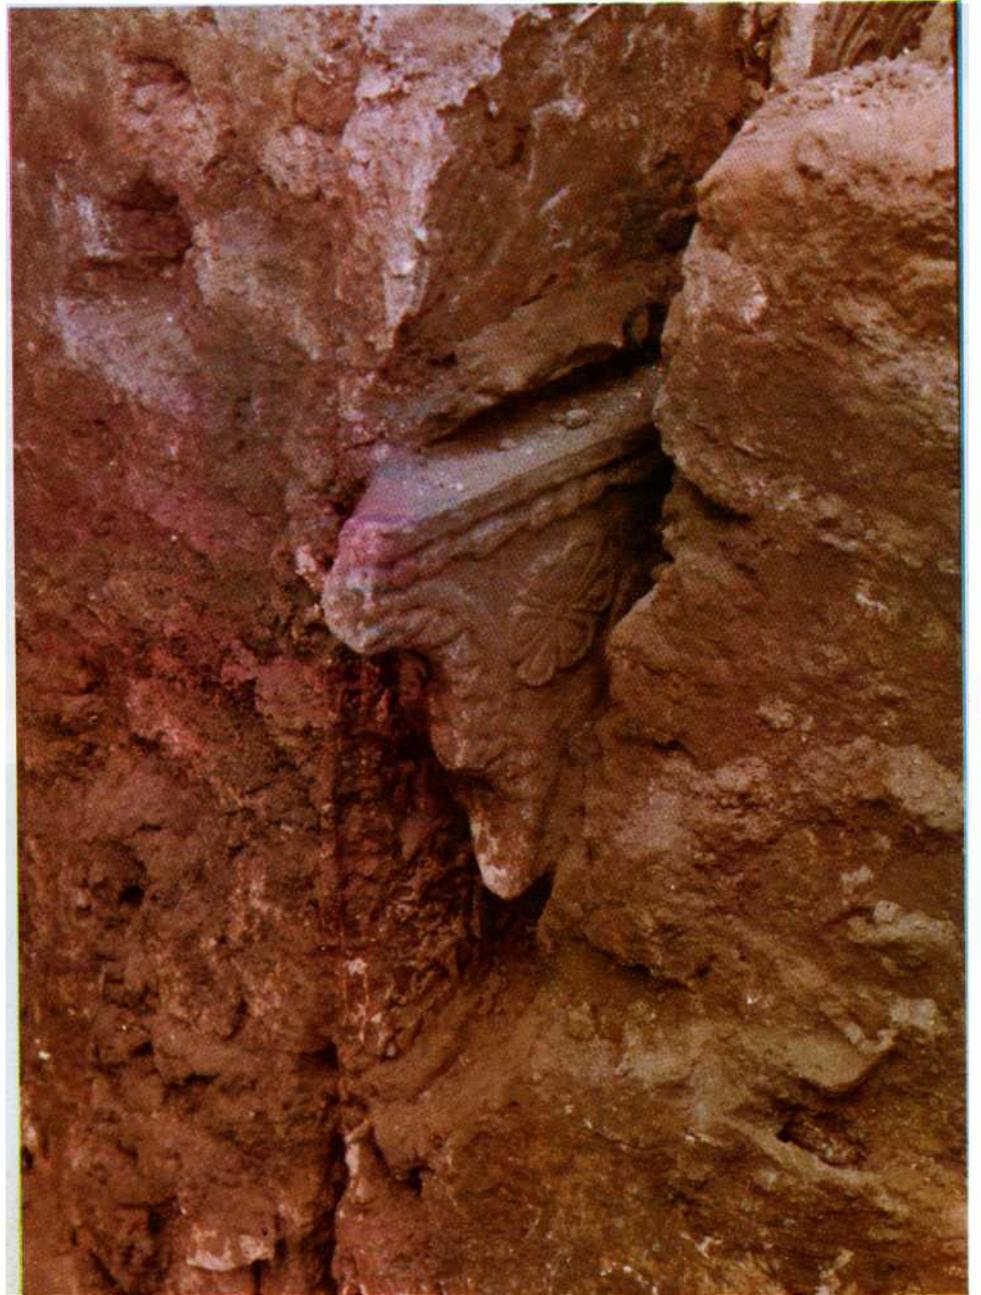
جزء من العقد الرخامى المفصص فوق الفيسفساء الرخامية .

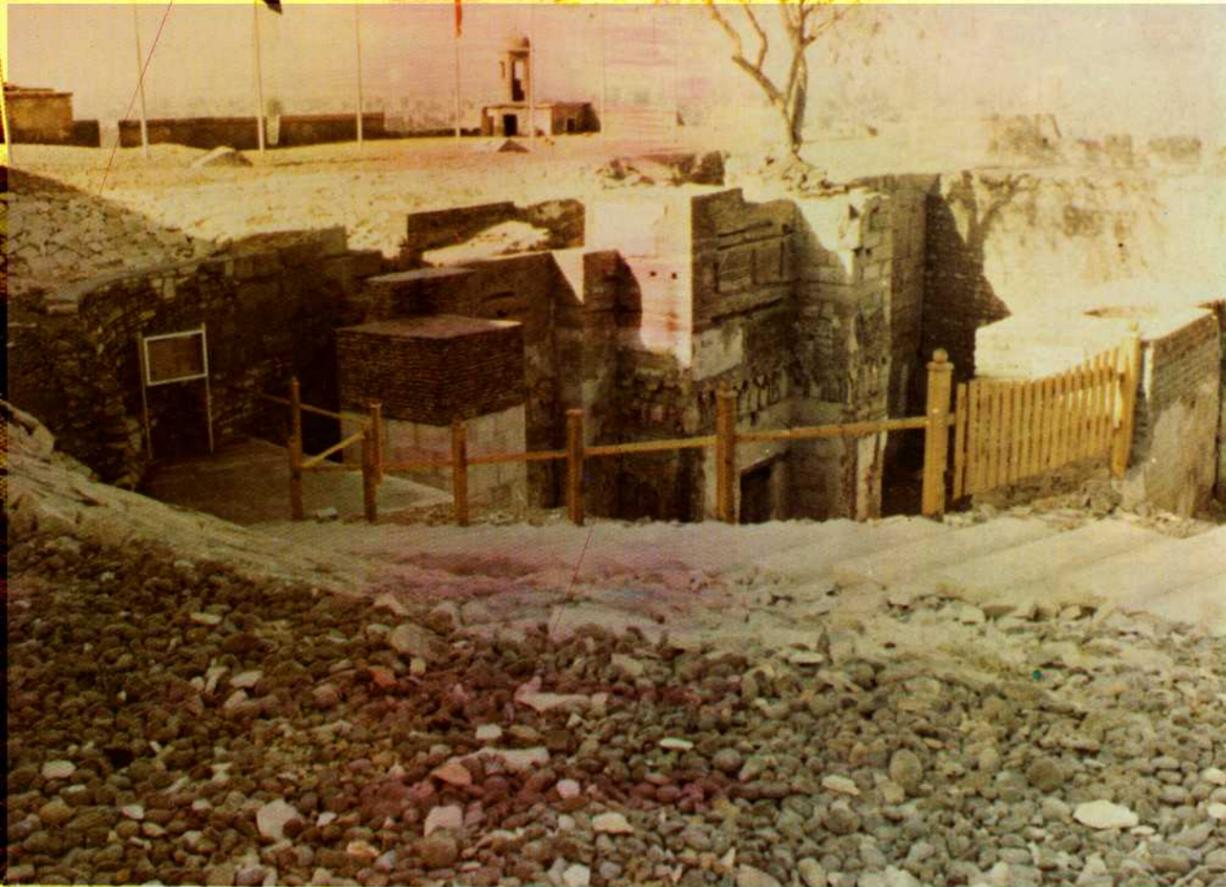
إيوان القصر بعد الترميم .

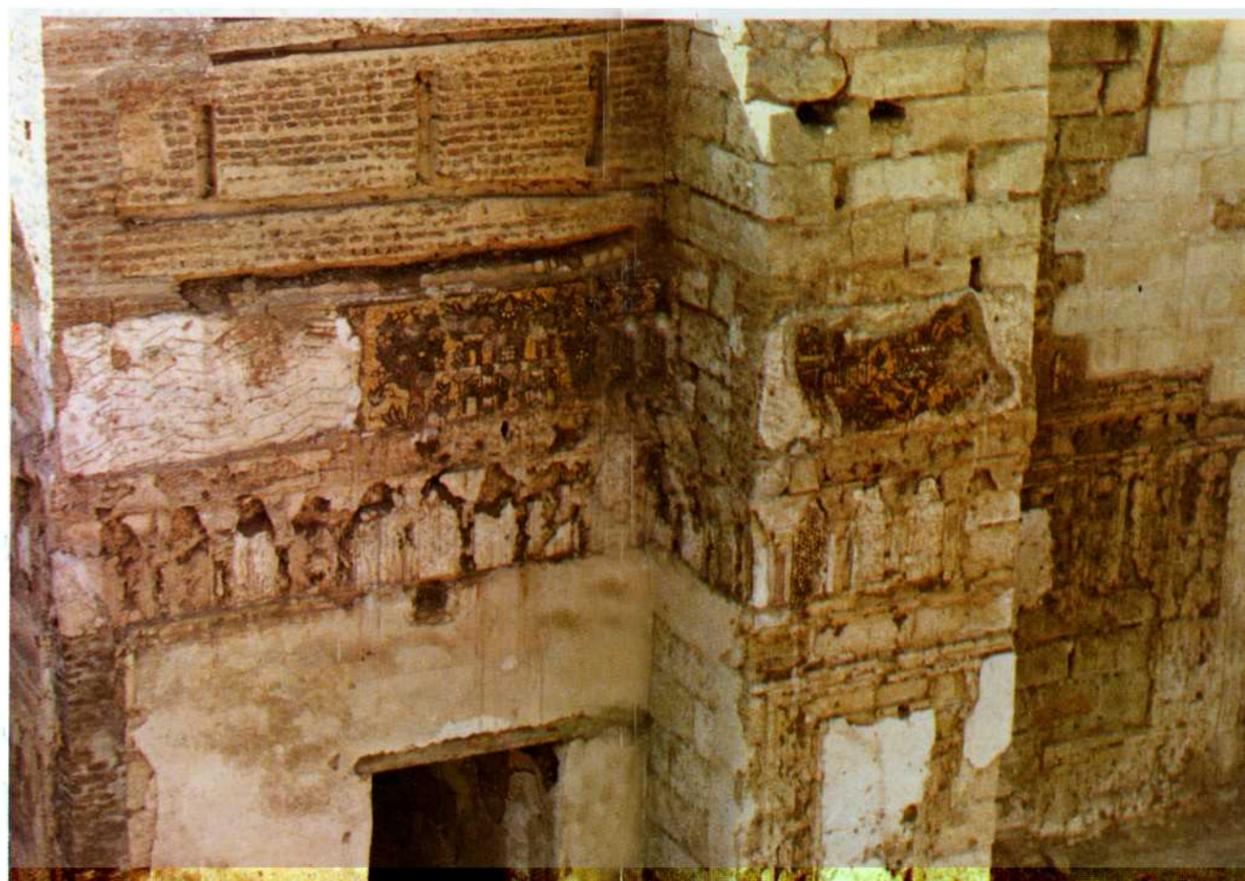
جزء من الجدار الجنوبي للقصر ويظهر عليه زخارف الفسيفساء الزجاجية والرخامية وبقايا الوزرات الرخامية .

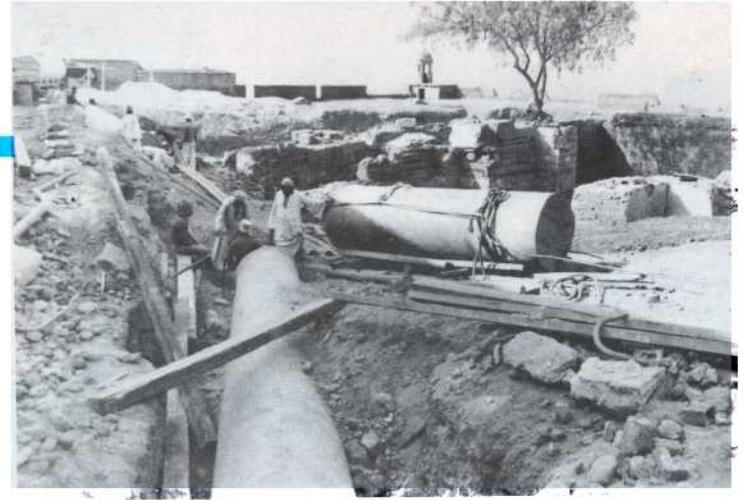
أعمدة إيوان الناصر محمد اغاور للقصر الأبلق أثناء رفعها

عُثر في الجهة الشرقية من القصر على مستوى يتفاوت بين متر . ١.٥ متر من سطح الأرض على أربعة أعمدة جرانيتية ضخمة لا يقل قطر العمود عن متر ويتراوح أطوالها بين ٦.٥ متر ، ٨.٣ متر وتوجد كتابة نسخية أعلى الأعمدة الأربعة عبارة عن ( عز مولانا السلطان ) ( الأعظم الملك الأشرف ) ( سلطان الإسلام والمسلمين ) ( عز الله أنصاره ) . وهذه الأعمدة الأربعة من بقايا أعمدة إيوان الكبير ( دار العدل ) الذي كان مجاور القصر الأبلق من الجهة الشرقية ويمتد أسفل دورة مياه محمد على . وحتى الخديفة شرق دورة المياه والتي سبق العثور بها على جزء من عامود جرانيتي وتاج عامود .

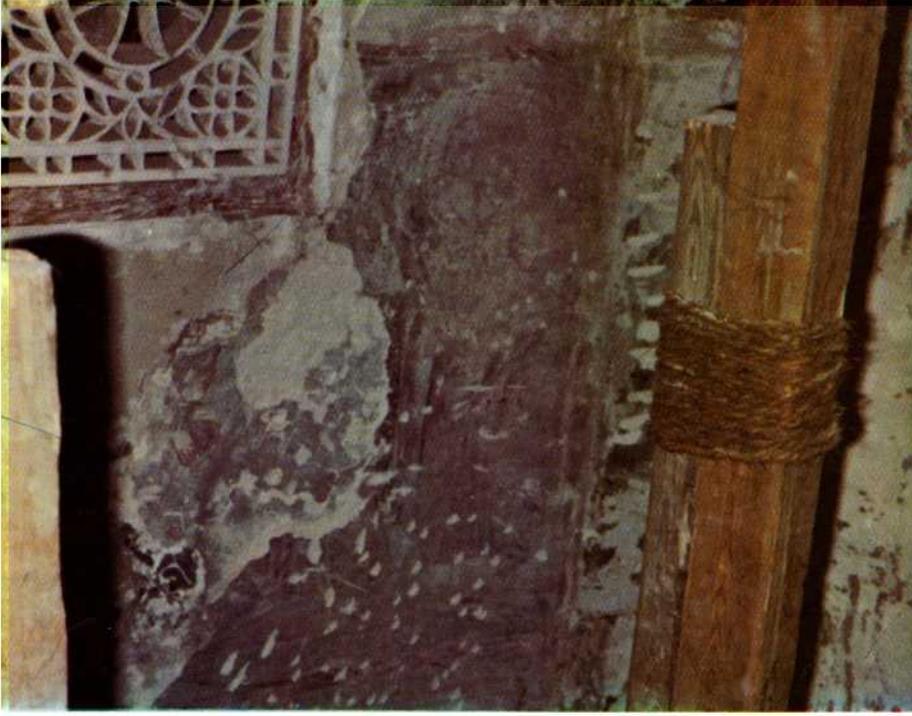
تمثل الصورة اللوحة التي الموحدة في الهيكل الداخلي لحظة الكشف عنها .

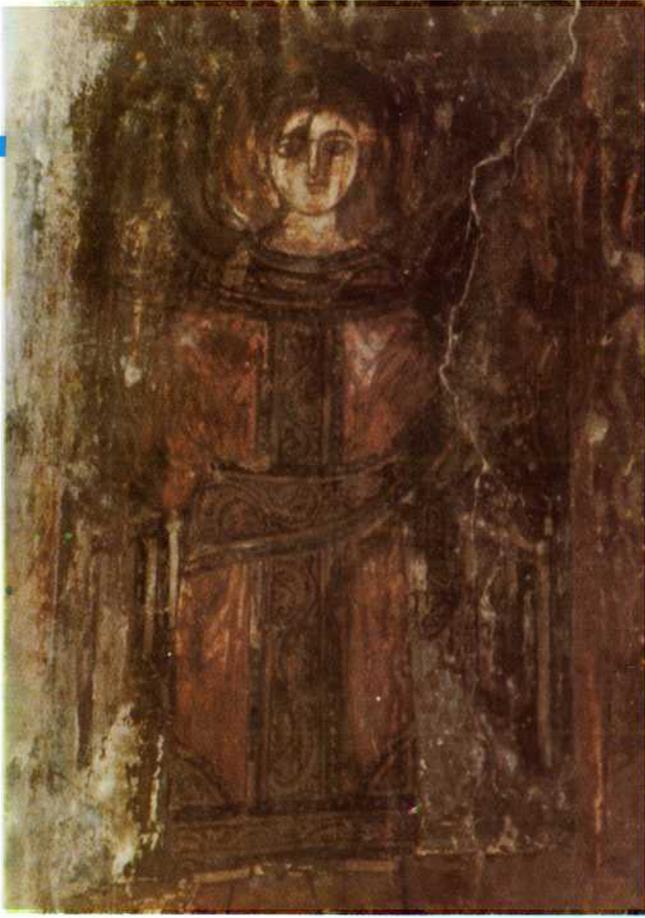
نفس اللوحة بعد إجراء عمليات العلاج والترميم والصيانة والتثبيت والتركيب .

وتم ذلك بواسطة تثبيت قوائم من الألومنيوم في ظهر كل لوحة بواسطة الأبوكسي ومسامير البريمة وقد تم تحديد أماكن هذه القوائم على الجدران وعلقت بواسطة شناكل معدة لهذا الغرض وبعد ذلك ملئت الفراغات الموجودة بين اللوحات والجدران بمونة مناسبة .

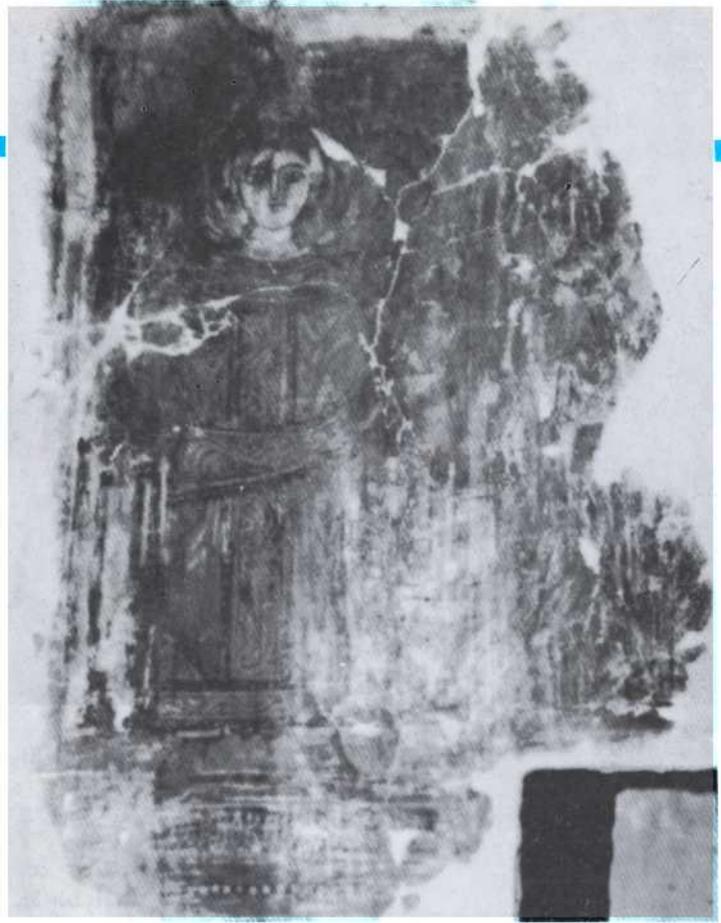
اللوحة اليسرى الموجودة باثبيكل الداخل لحظة الكشف عنها .

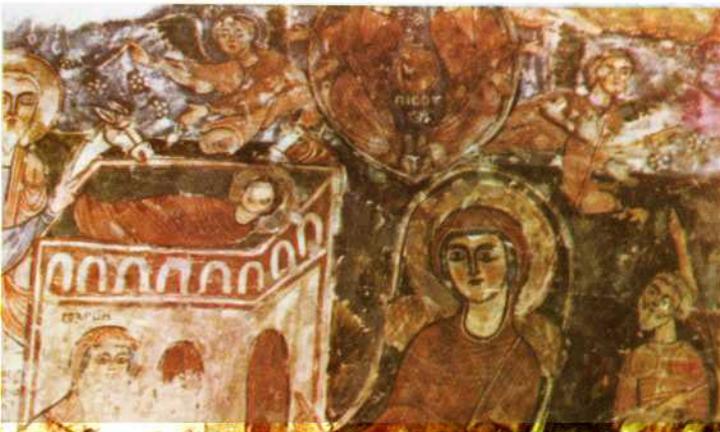
نقل هذه اللوحة لحظة الميلاد بعد عمليات العلاج والترميم والصيانة والتثبيت والتركيب في مكانها وذلك بعد عملية التنكيس والترميم المعماري للجدار الحامل لها وقد احتفت أماكن الزبرة بعد إجراء عملية التوثيق .

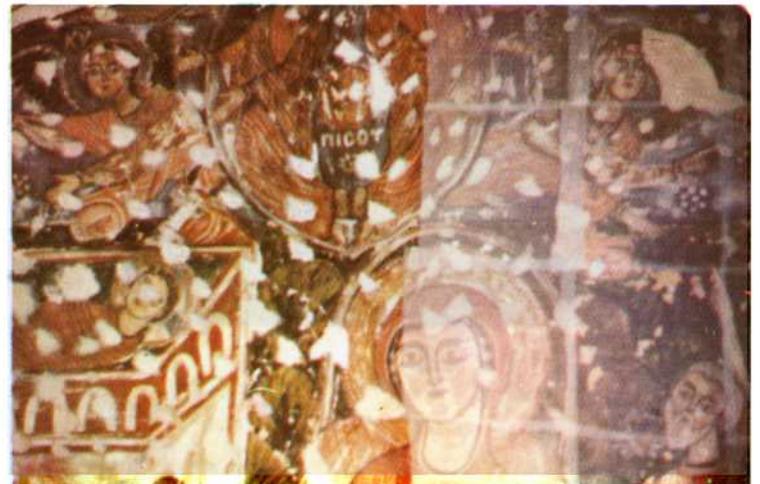
نقل هذه الصورة إحدى خطوات عملية النزاع بلصق طبقات الشاش بواسطة اليبسولين

١ - تم لصق قطع من الشاش المغسول والمخفف بمقاس ٢٠ سم × ٢٠ سم بمحلول الليسولين الذائب في الماء بنسبة ١٥٪ من أعلى إلى أسفل على أن تتداخل القطع بعضها ببعض بمقدار ٢ سم .

٢ - بعد الجفاف تم لصق طبقة أخرى من الشاش بقطع مقاس ٤٠ سم × ٤٠ سم وتركت ( ٢٤ ) ساعة للجفاف .

٣ - تم لصق طبقة ثالثة من الكتان المغسول بعرض القماش بحيث يزيد مساحة القماش من جميع الأضلاع على مساحة اللوحة بمقدار ٢٠ سم . وبعد تمام الجفاف تكون طبقات المونة الحاملة للألوان قد انفصلت انفصلاً غير مرئى نتيجة لانكماش طبقات الشاش والكتان عند الجفاف . وبعد تثبيت طرف القماش من أعلى تم البدء في عملية فصل طبقات المونة الحاملة للنقوش من الجدران بواسطة سكاكين الفريسك من أسفل ومن الجانبين . وبعد فصل

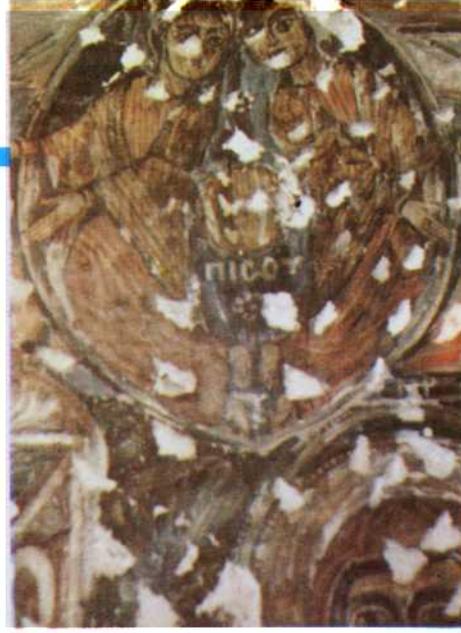
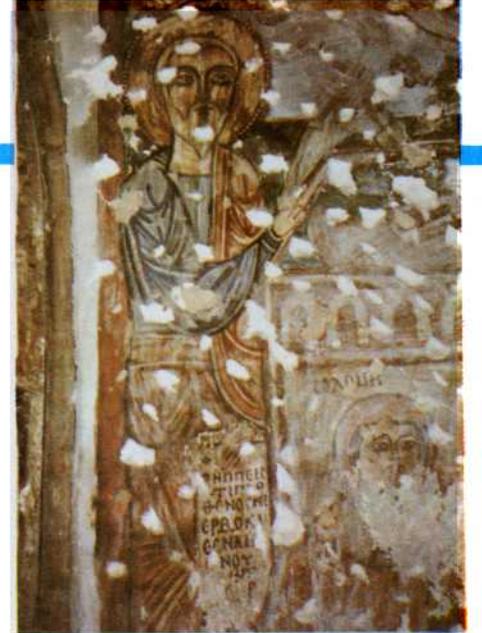
الصور بوضعها الحالى تمثل مساحات كبيرة من لوحة الميلاد وقد تعذر تصويرها كاملة نظراً لوجود الشدات والسقالات .. وتظهر بها عملية الزنبرة التى أدت إلى تشويه اللوحة .

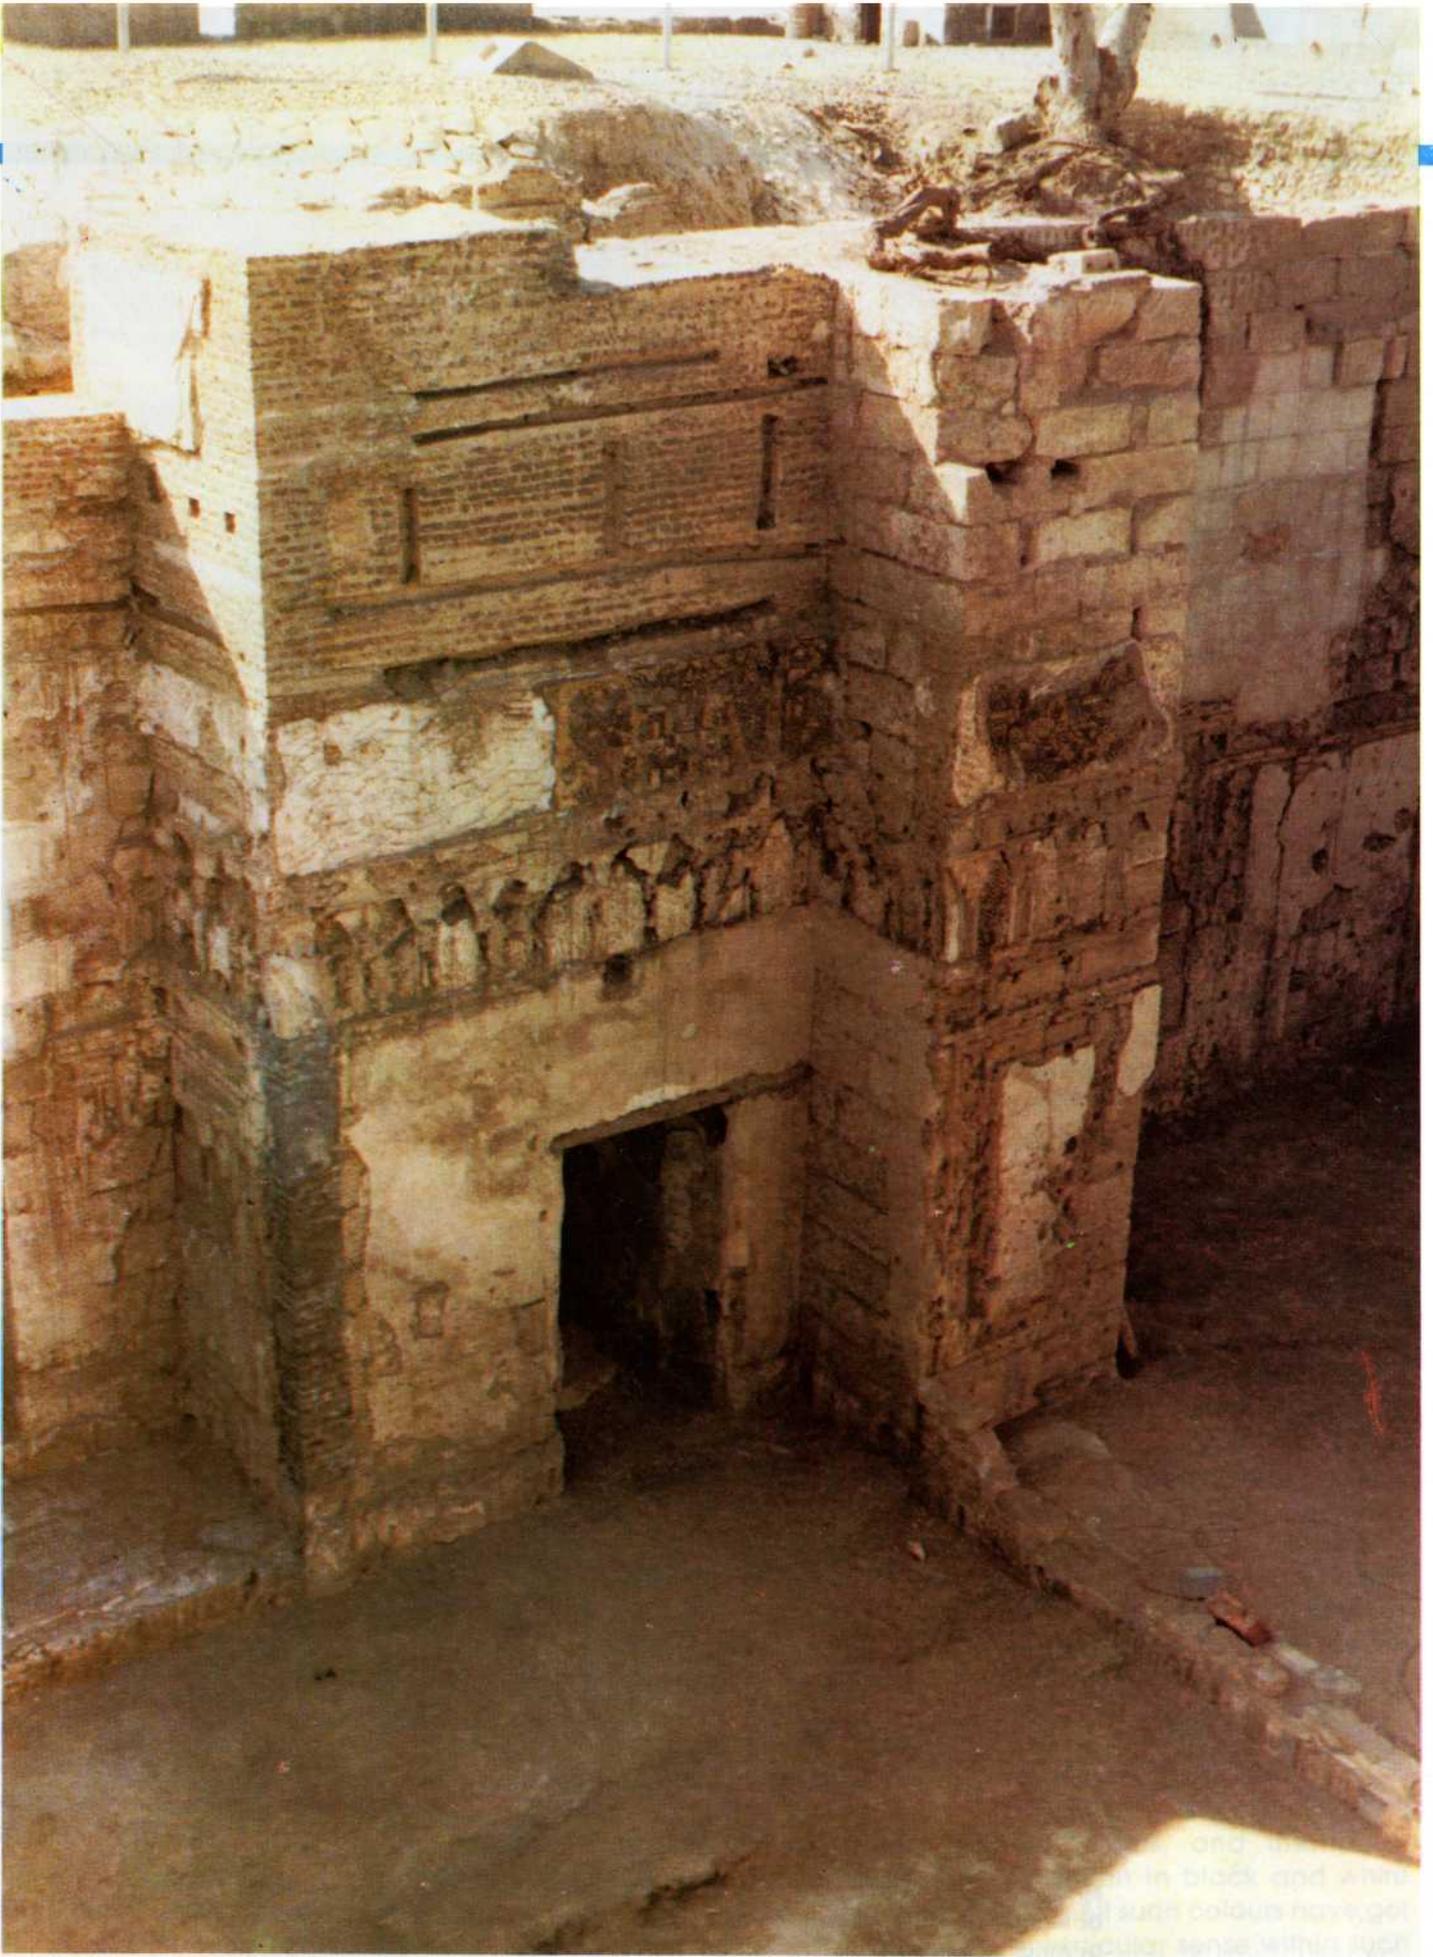
● بقايا زخارف الفسيفساء الزجاجية والوزرات الرخامية على جدران القصر الابلق بقلعة صلاح الدين .
