مشروع ترميم دير سانت كاترين وترميم الأرضيات الفسيفساء بثل الفرما

مشروع ترميم دير القديسة كاترين بجنوب سيناء

أعمال الترميم والصيانة في دير سانت كاترين

ترميم أرضيات الفسيفساء بتل الفرما بسيناء الشمالية

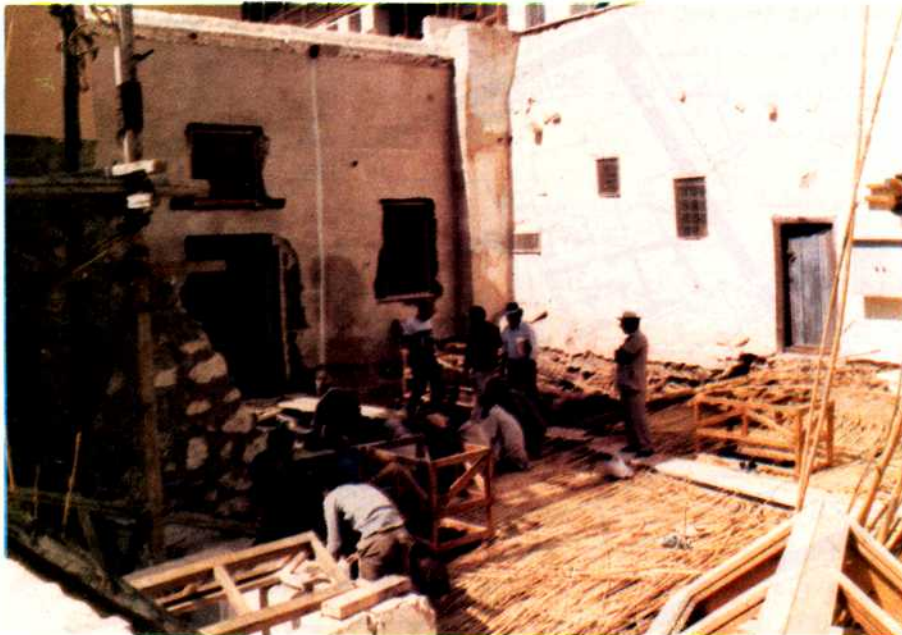
● الساحة امام الجامع أثناء اعاده ارضيتها بعد تقويتها

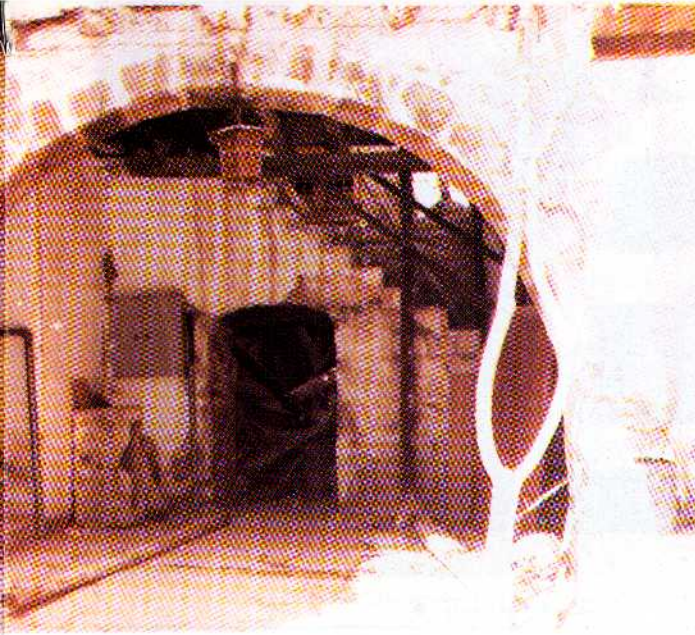
● واجهه المعصرة قبل الترميم

كإجراء وقائي لمنع تسرب المياه إليها فقد أدى ذلك الى ثقل الأوزان لدرجة كبيرة على العناصر الحاملة مما تسبب في حدوث أضرار بها .

٢ - نتج عن عمليات الردم الخاطئة حدوث رفض في الحوائط الداعمة السفلية وكذلك من بعض العقود مما تسبب في انهيار بعض الأماكن الأمر الذي استدعى عمل تدعيم لها وساعد على ذلك عدم وجود مونة جيدة لكي تتماسك الأحجار مع بعضها في الحوائط السفلية .

١ - هدم وإزالة الحوائط المختلفة ، والتي سبق للدير أن صلبها بالأخشاب .

٢ - إعادة بناء الأجزاء السابق هدمها بالأحجار القديمة الصالحة من تاريخ الهدم أو بأحجار جديدة من نفس النوع وتركيب بدل التالف من أحجار العقود .

٣ - عمل دكات خرسانية للأرضيات بكسر الحجر .

٤ - فرش طبقات عازلة للأرضيات لمنع تسرب الرطوبة للحوائط .

٥ - تركيب بلاط حجري من النوع المعصراني .

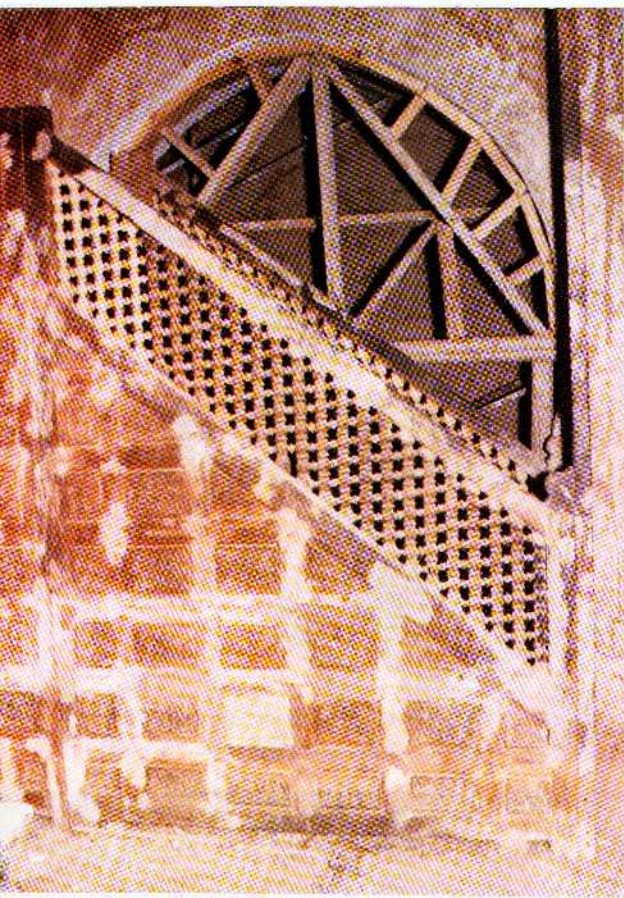
● منبر المسجد

١ - إن ترميم المنبر كان له وضع خاص حيث ان نسبة التلف به كانت كبيره فقد بلغت ٧٥ ٪ من حجمه وقد شمل ترميمه تغيير الأخشاب التالفة وكان ذلك ضرورياً للحفاظ على هذا المنبر النادر .

٢ - وكان الخراط الميمونى العدل ناقصاً من عناصر زخرفة المبنى وهو يشكل إحدى وحدات الزخرفة الهندسية به وكذلك الحشوات البلدية التى اندثرت نتيجة لعدم الرعاية الفنية .

٣ - درج المنبر ويتكون من ست درجات كانت بها زخارف اندثرت تماماً ولم يتبق منها غير درجه واحده مازالت تحتفظ بزخارفها ومن خلال دراستها أمكن تنفيذ زخارف الدرجات الخمس الأخرى التى تمثل وحدات هندسية غائرة .

٤ - عولجت الاخشاب بمضاد حشرى وبعد تشربها له وجفافه عولجت بمواد طبيعية لملء الفراغ المسامى بها .

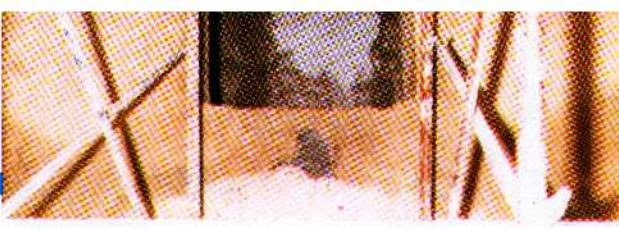
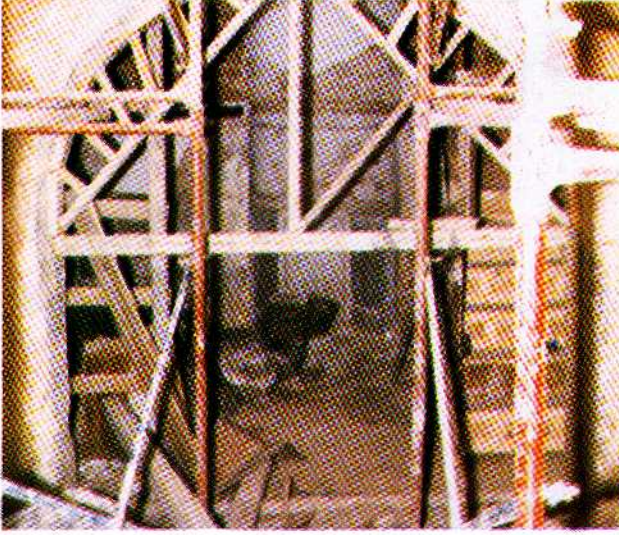
● منظر عام للمسجد أثناء الترميم ويظهر اضرار واحد العقود

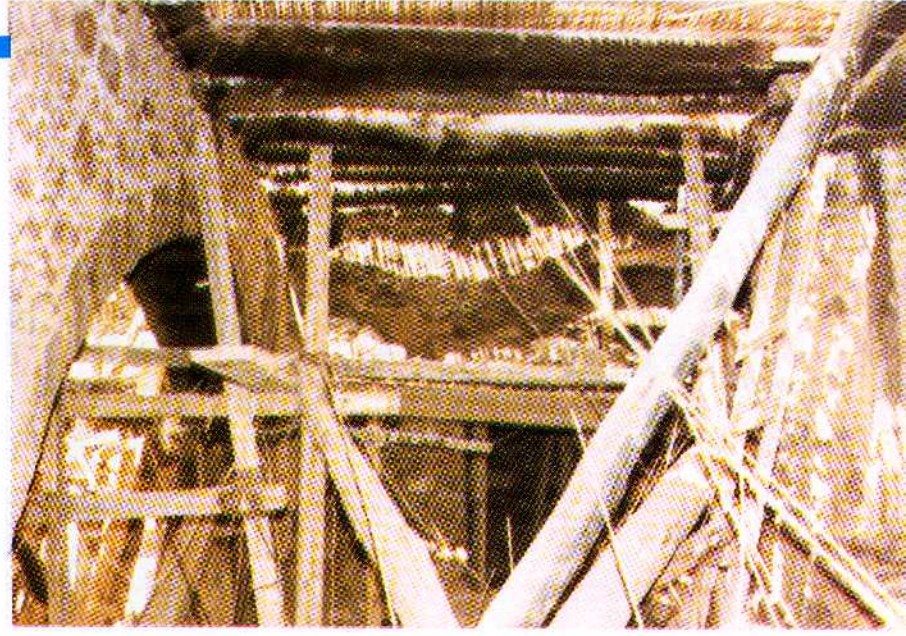
● المعصرة أثناء الترميم

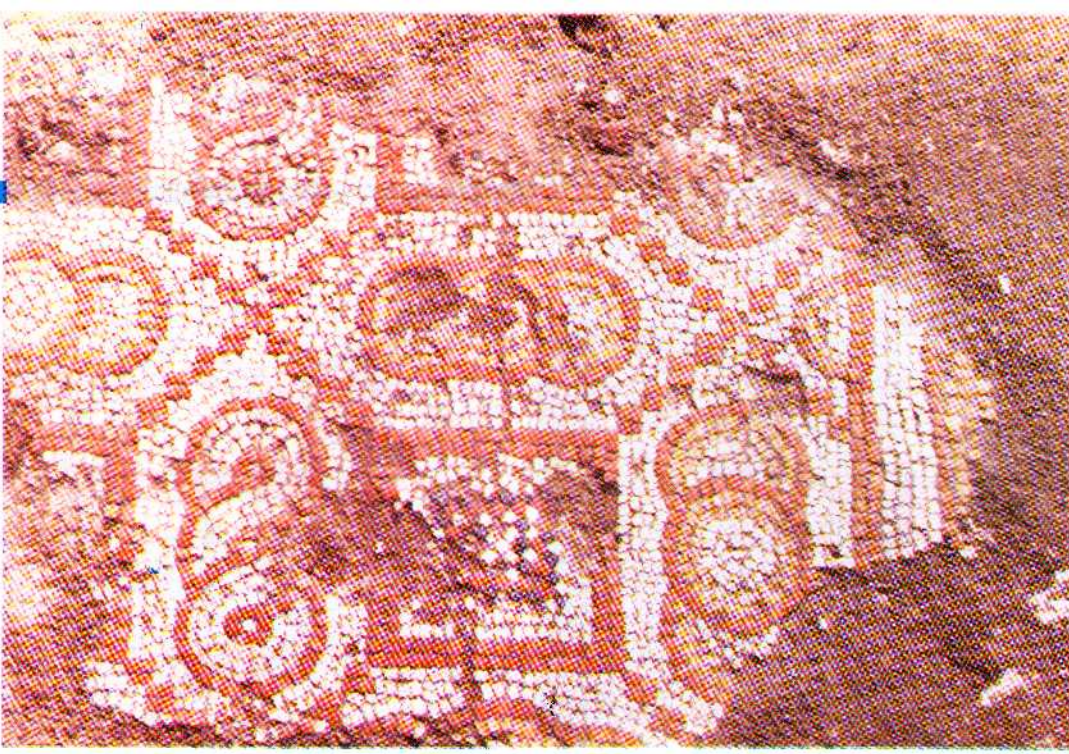
● الأرضية الثالثة في موقع الكشف .

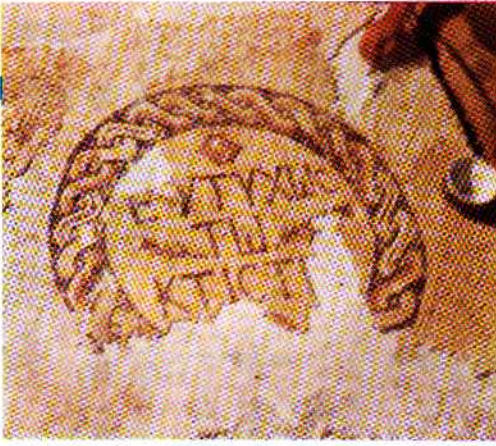
● توضح الصورة كيفية استكمال الاماكن المفقودة من الارضية بواسطة نظم حبات الموزايكو التي تم جمعها من الموقع

٩ - ازيلت مونة الجير والرمل التي سبق أن وضعناها لملء الاماكن المفقودة ثم أعيد نظم مكانها بحبات الموزايكو بحيث استكمل بها التصميم .

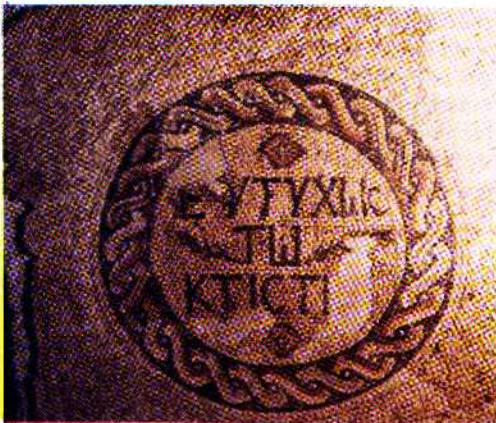
● الارضية الثانية بعد استكمال ترميمها فى صورتها النهائية

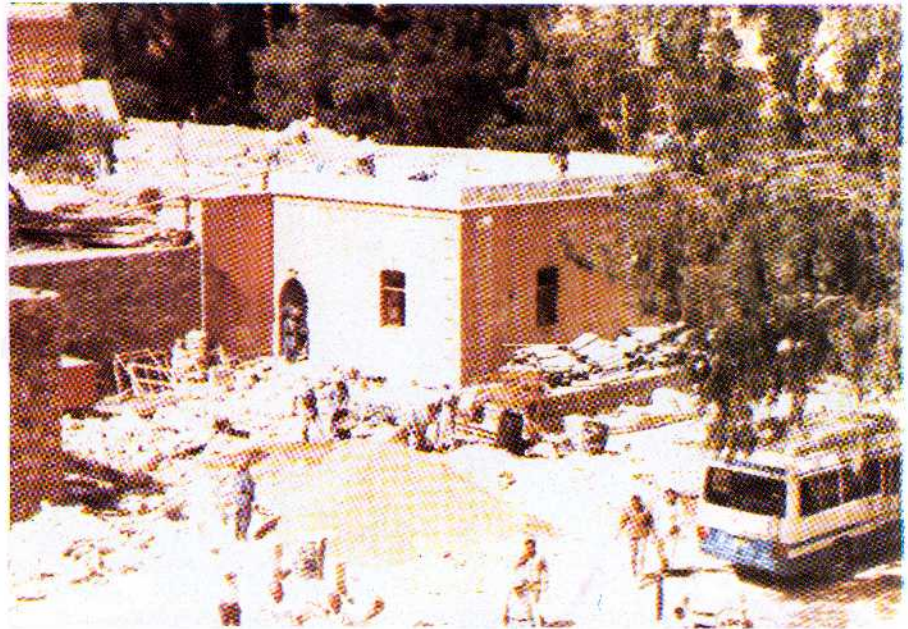
• A general view of the east resthouse outside the Monastery during restoration.

إعادته الى وظيفته الأولى بتحويله الى استراحة للسيدات مع اضافة حجريين له ، وكذلك وسائل الخدمة التى تشمل دورتى مياه وحمام ومغاسل مع الاحتفاظ بالصورة العامة للمبنى وقد تم الأتى طبقاً للأصول الأثرية :
