ARCHAEOLOGICAL  
REVIEW

Issue No. 32 October 1986

## مشروع ترميم معابد النوبة الصخرية

## أعمال الترميم بمعبد وادي السبع

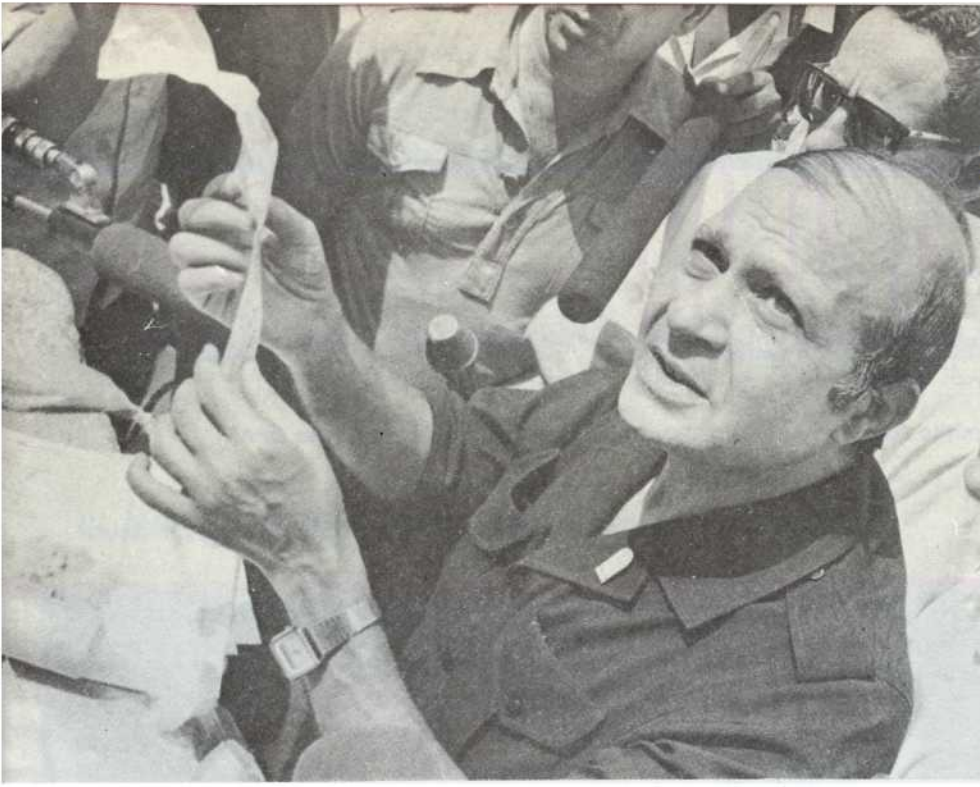
• الدكتور أحمد مشيراً إلى عينات الرمال والحجر الجيري الناتجة عن أعمال الثقب داخل الهرم الأكبر .

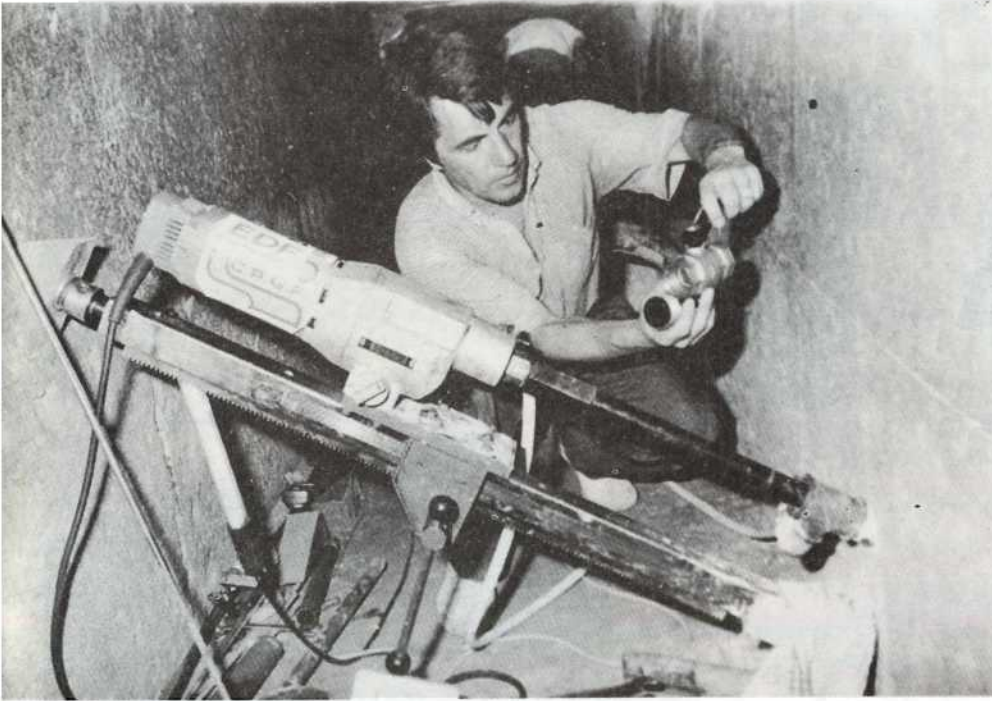
• جهاز الثقب الذى صمم خصيصاً لأبحاث الهرم الأكبر

\* انتهت المرحلة الأولى لأعمال البحث العلمى التى تقوم بها البعثة المصرية الفرنسية المشتركة داخل الهرم الأكبر للكشف عن الفراغات التى أشارت إلى وجودها الأبحاث المعمارية والتقنية فى المر المؤدى إلى ثانى حجرات الهرم الأكبر التى أطلق عليها مجازاً حجرة الملكة . وذلك بعد أن قامت البعثة بعمل ثلاثة ثقوب فى منتصف الجدار الغربى لهذا المر بقطر ثلاثة سنتيمترات كانت المسافة بين كل ثقب وآخر متر وربع ، وأسفرت الثقوب الثلاثة عن العثور على طبقة من الرمال الناعمة النقية بالإضافة إلى طبقة من المونة بسمك ٢٥ سم فى الثقب الأول هذا بالرغم من اختلاف درجات ميل الثقوب ومعنى ذلك أن الهرم ما زال يترسب بالأسرار العلمية التى سيفصح عنها ، وإن الدراسات فى هذا الصدد غير كافية على الإطلاق وقد استهدف مشروع البحث عن الفراغات داخل الهرم الكشف عن الكثير من التفاصيل والمعلومات الخاصة بتصميم الإنشائى والمعمارى لهرم خوفو .

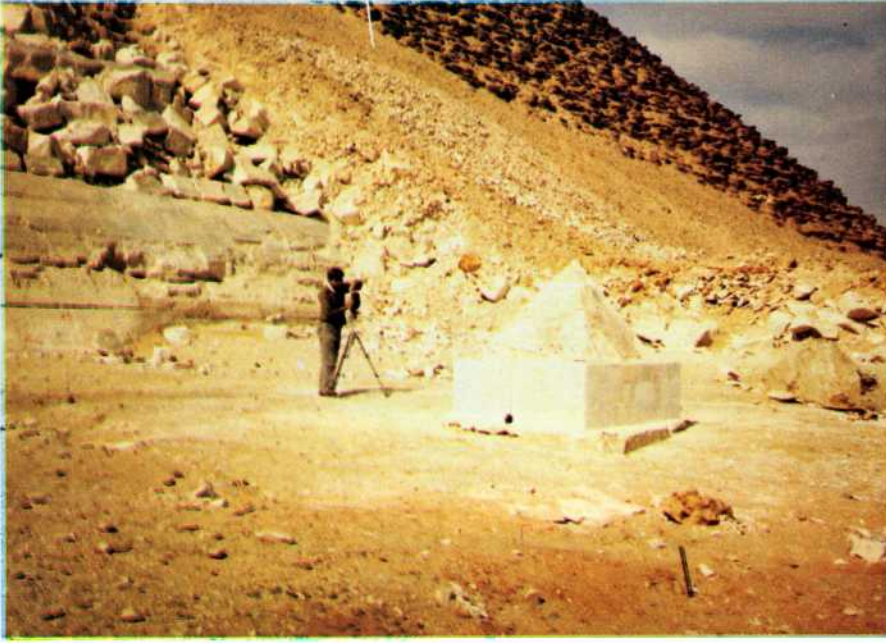
● الهرم الخاص بهرم سنفرو بعد الترميم

حفائر البعثة الهرم الصغير الخاص بهذا الهرم وهو من الحجر الجيري الجيد المجلوب من محاجر طره وقد عُثر عليه في أجزاء صغيرة متناثرة وتم ترميمه ( على الرغم من عدم وجود نقوش أو ألوان على هذا الهرم فإنه من المرجح إن كان مغطى في الأصل بصفائح معدنية ) ، كما تم العثور في المنطقة الواقعة أمام الهرم على بقايا أساسات وجدران لمباني قد تكون وحدات سكنية مؤقتة للعمال الذين قاموا ببناء الهرم وكتل حجرية خاصة بالجانب الشرقي قد تكون من الطريق الصاعد المؤدى إلى معبد الوادى والمدينة السكنية وستكشف البعثة عملها في المواسم القادمة للكشف على بقية العناصر المعمارية لمجموعة الهرم الجنائزية .

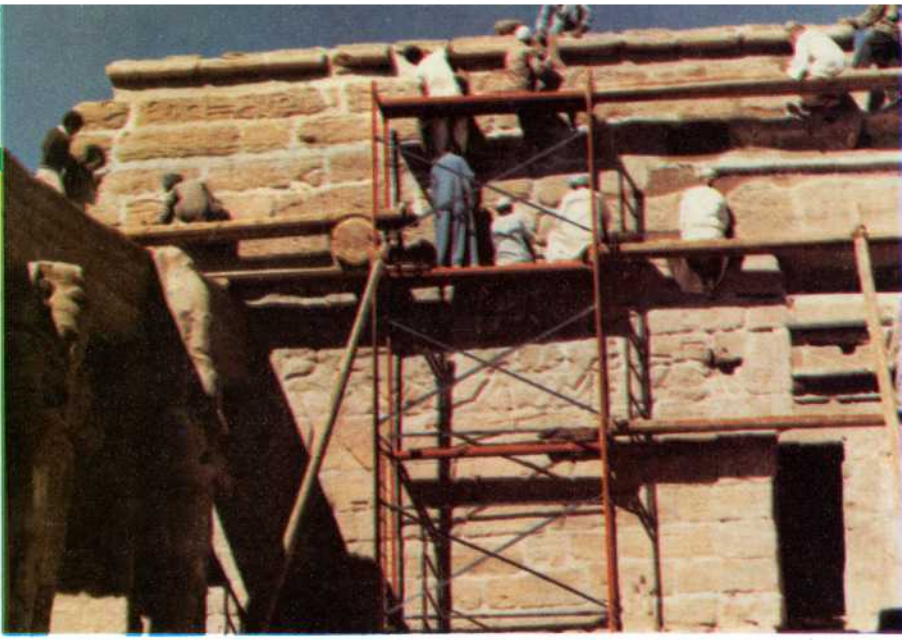
• أعمال الترميم بالصرح الثانى

\* تم إزالة الترميم الحديث والتالف وأجريت عمليات الترميم خارج المعبد خاصة بالصرح والتماثيل فقد تم التخلص من مونة الأسمنت التى وضعت بين الكتل والفواصل وأجريت لها عمليات الترميم وملئت اللحامات بمونة من الأسمنت الأبيض والرمل التنظيف بنسبة ١ : ٣ مع اللون المناسب .

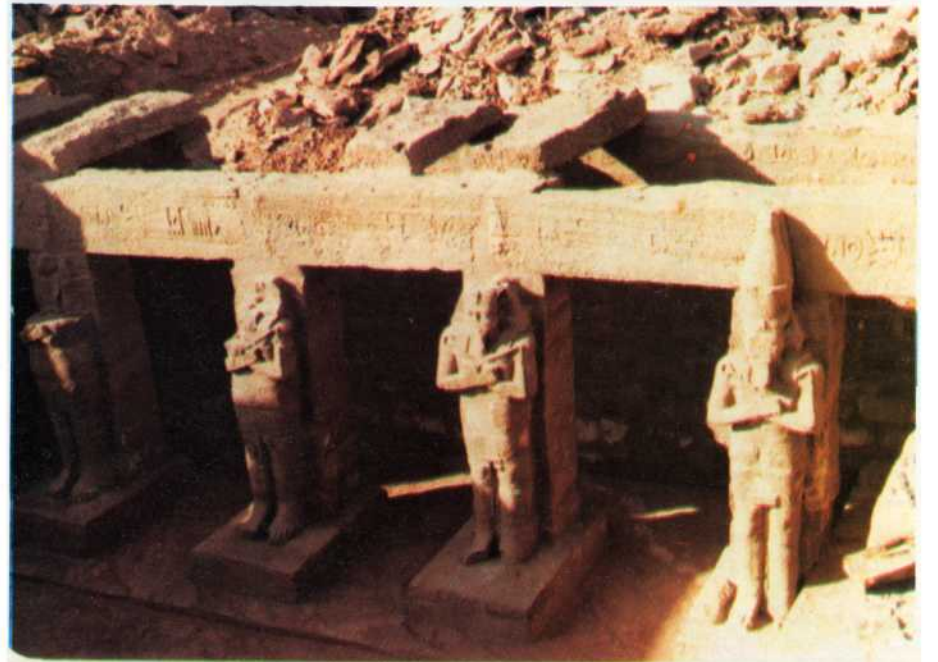
● صالة الأعمدة الأوزيرية قبل الترميم

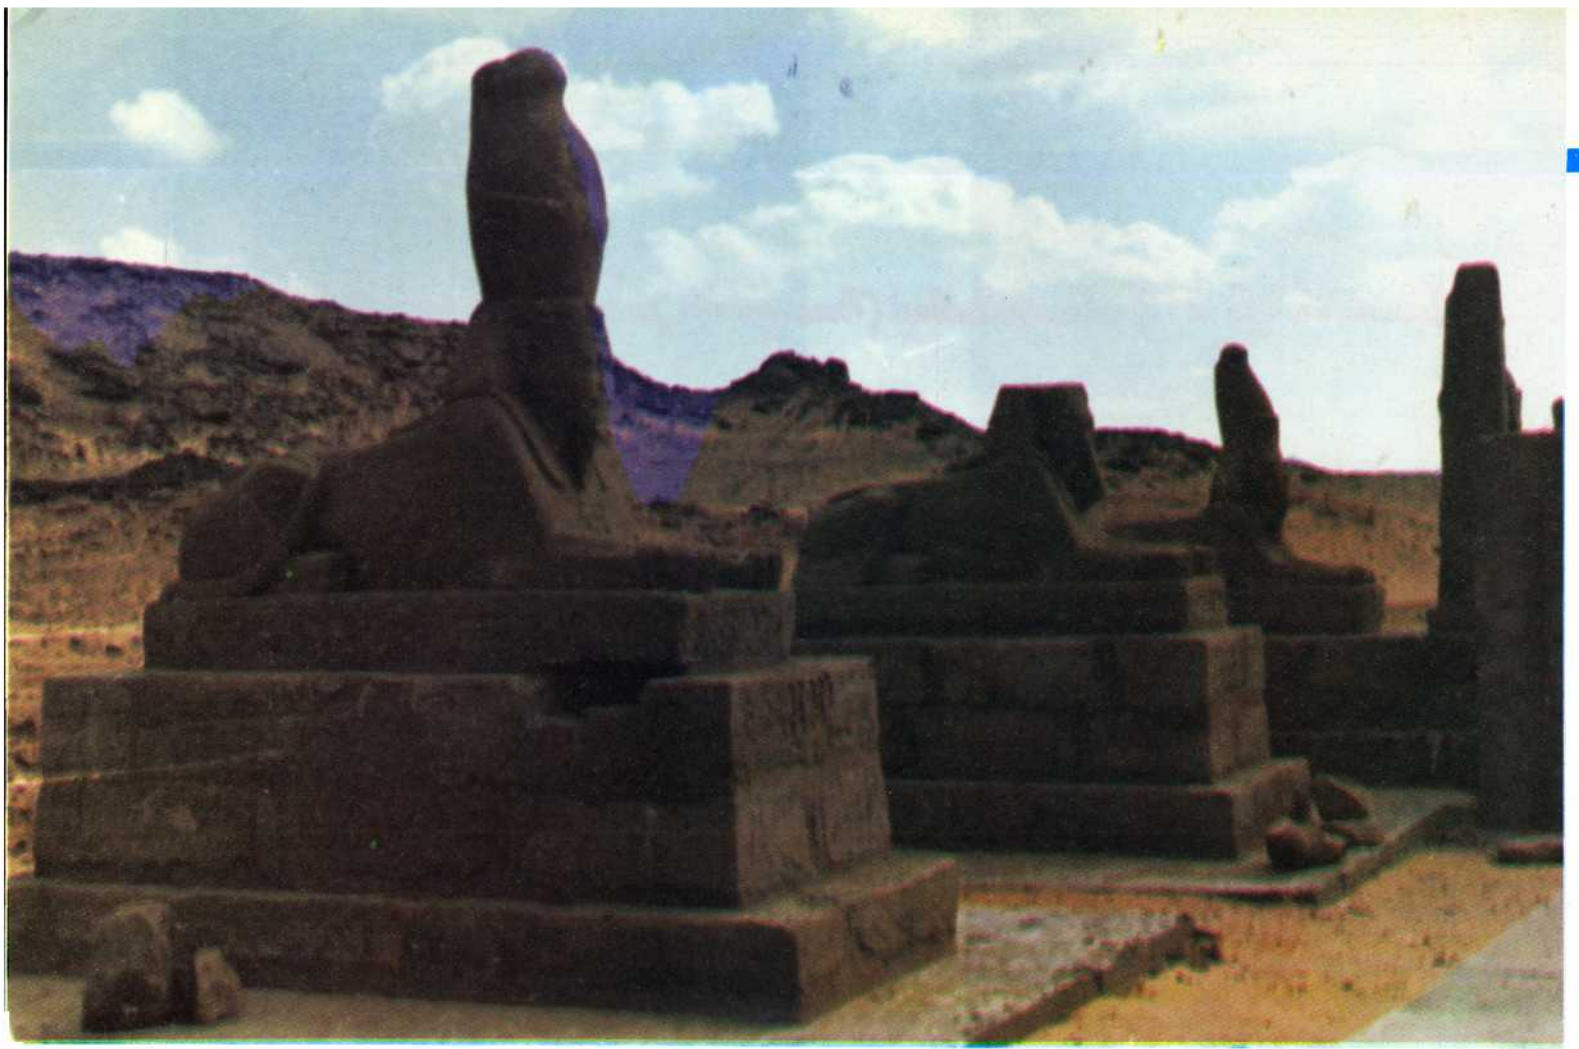
● طريق ابو الهول الواقع امام المعبد بعد الترميم

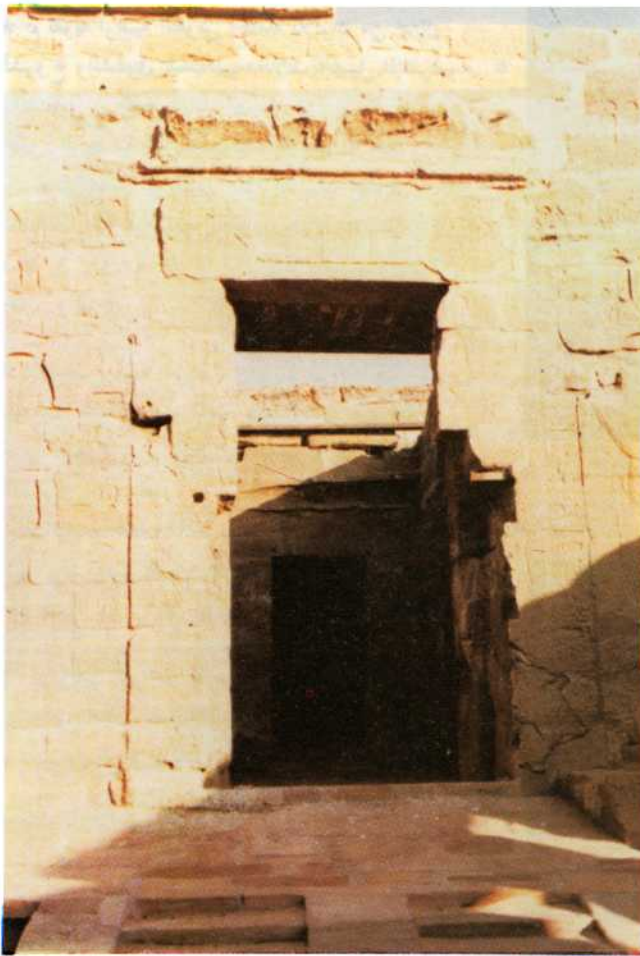
● واجهة الفناء الأول بعد الترميم

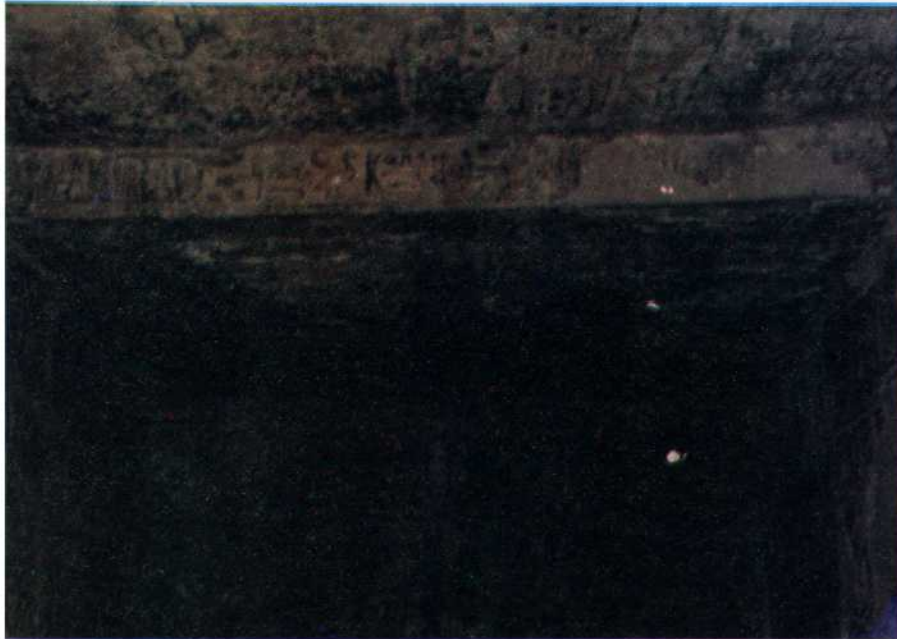
• أسقف المعبد وقد غطاها السناج الأسود

وتم تنظيف النقوش وما تحمله من ألوان عالقة بها ومتداخلة في مسامها أو بحجبتها من أتربة أو عوالق كالسناج أو عشوش النحل البرى وفضلات الطيور والحشرات بالغسيل بالماء المضاف إليه الكحول الأبيض النقي أو التتر أو الأستيون أو النوشادر المخفف بنسبة ١ : ١ باستخدام الفرش الناعمة مع مراعاة عدم الحلك .

\* تم تنظيف النقوش والألوان داخل المعبد بالكحول الأبيض النقى والماء العذب بنسبة ١ : ١ خاصة وان جميع النقوش والألوان سبق حفظها بمادة البولى فاينيل اسيتيت بنسبة ٣٪ أثناء إنقاذ المعبد مع التخلص تماماً من طبقات الشاش التى استخدمت لربط طبقة الملاط الحاملة للألوان بالحجر عند إنقاذ المعبد وذلك بإذابة المادة الرابطة بالأسيتون والشر .

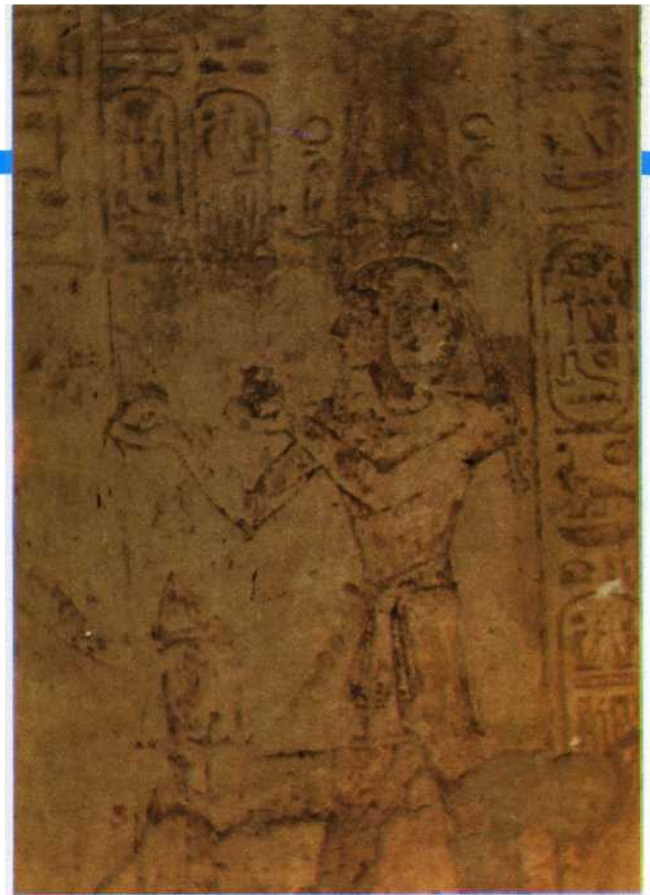
**One of the decoration after restoration.  
It shows Ramesses II giving sacrifices.**

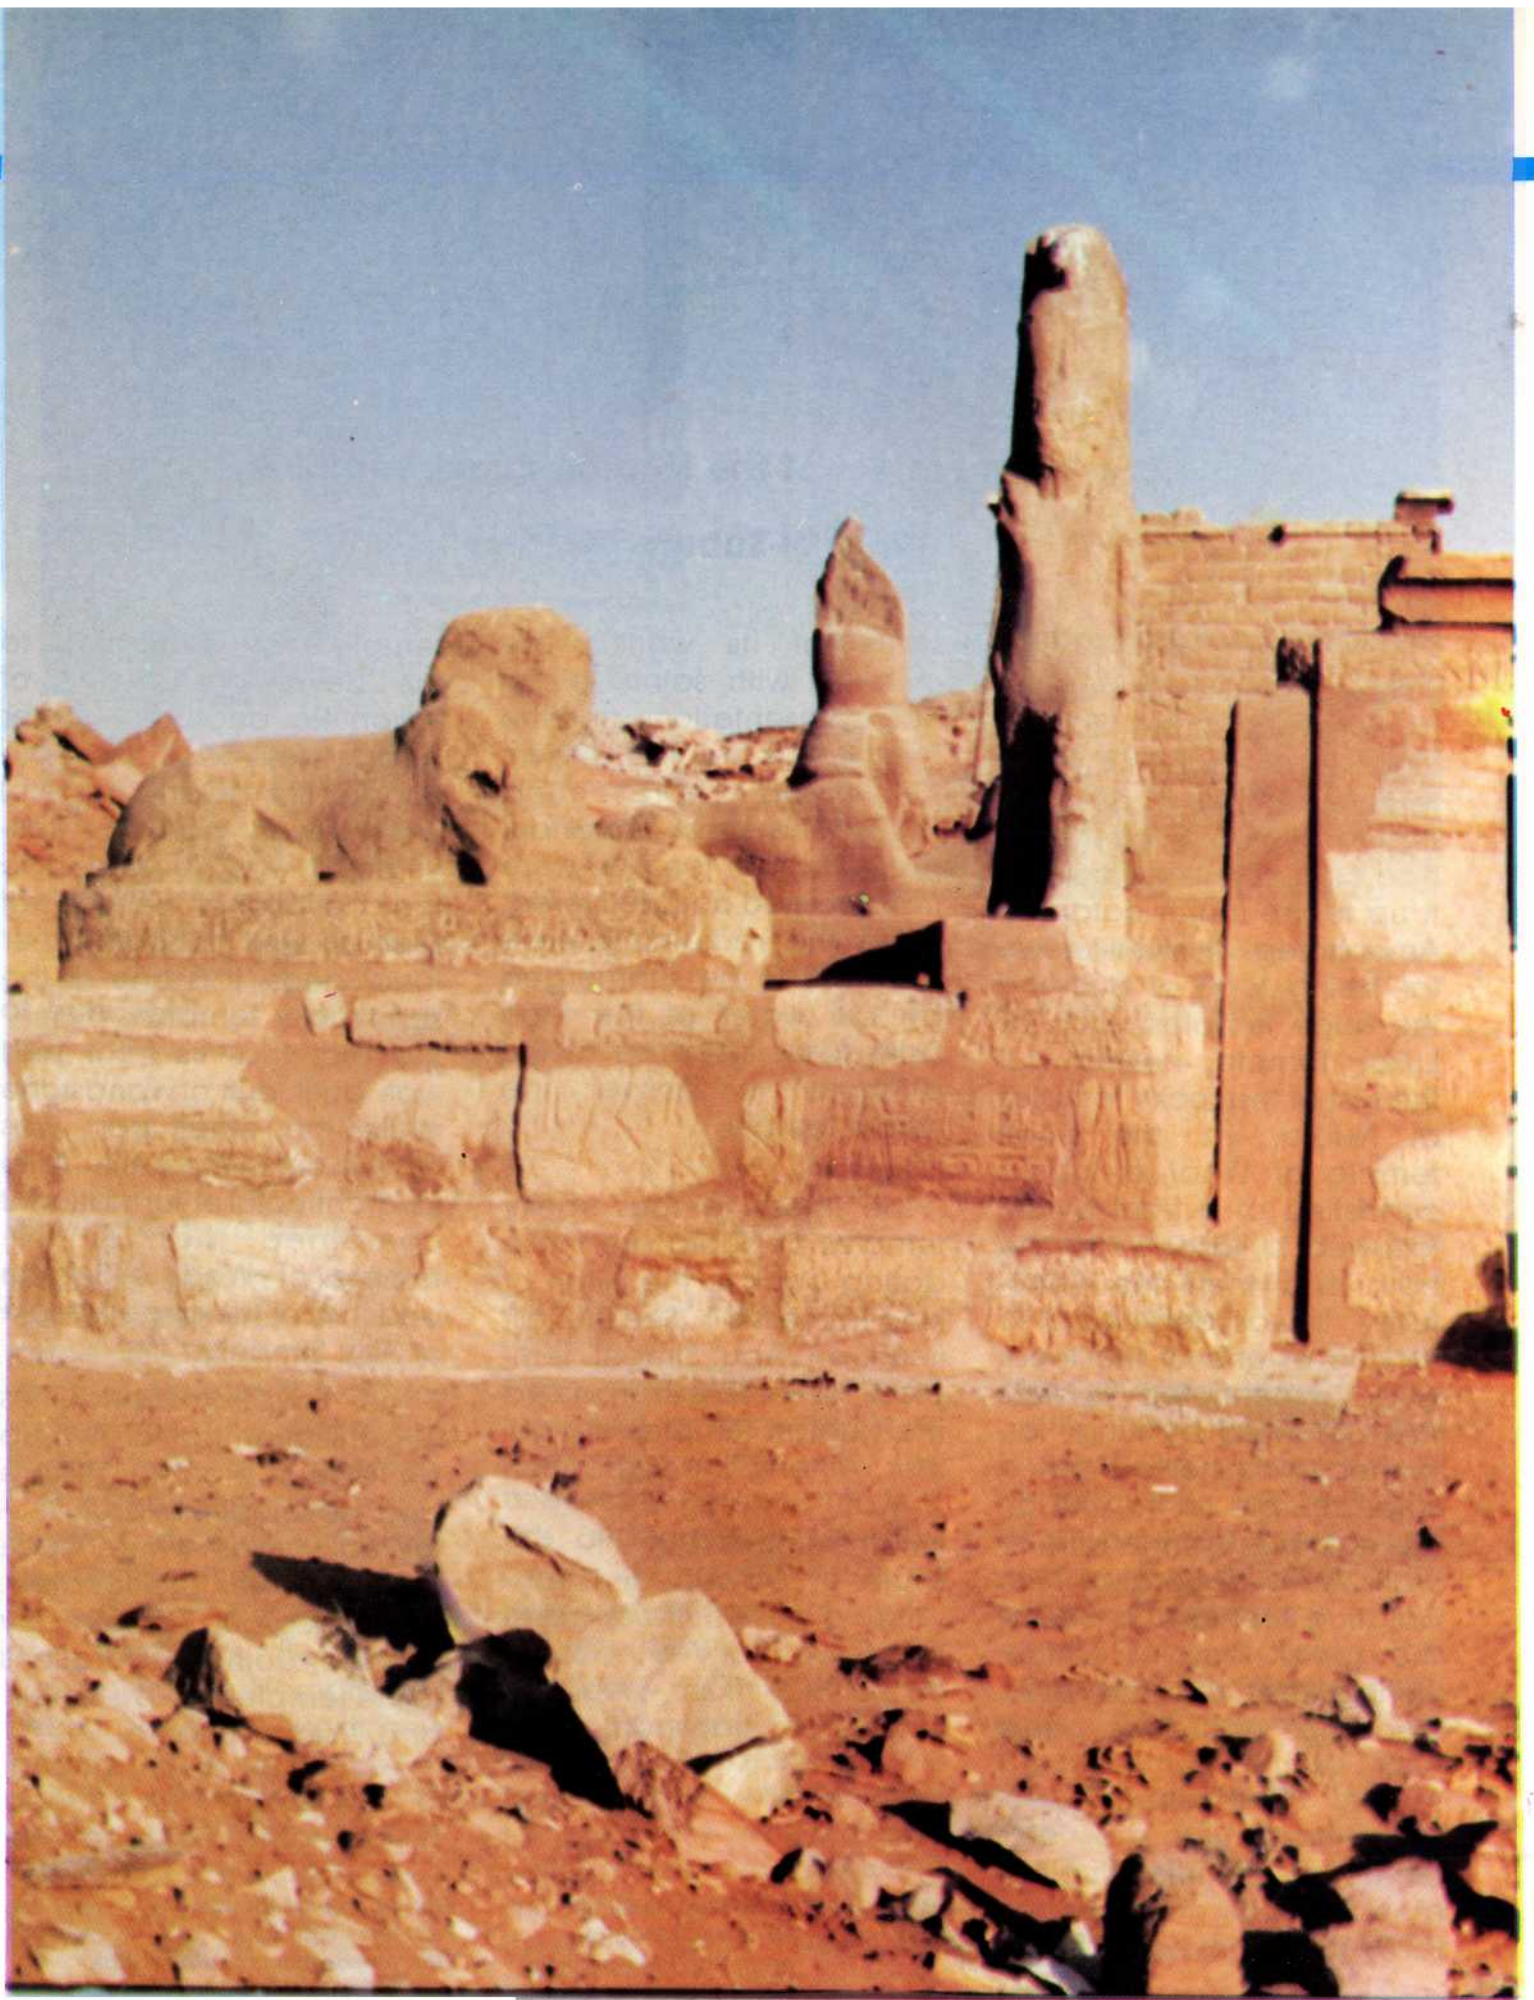
● تماثيل ابو الهول قبل الترميم
