ARCHAEOLOGICAL
REVIEW

مشروع ترميم جامع عمرو بن العاص

أعمال ترميم الوان القبلة لجامع عمرو

The Project of the E.A.O. for the Restoration of the Qibla lwan in the Mosque of 'Amr.

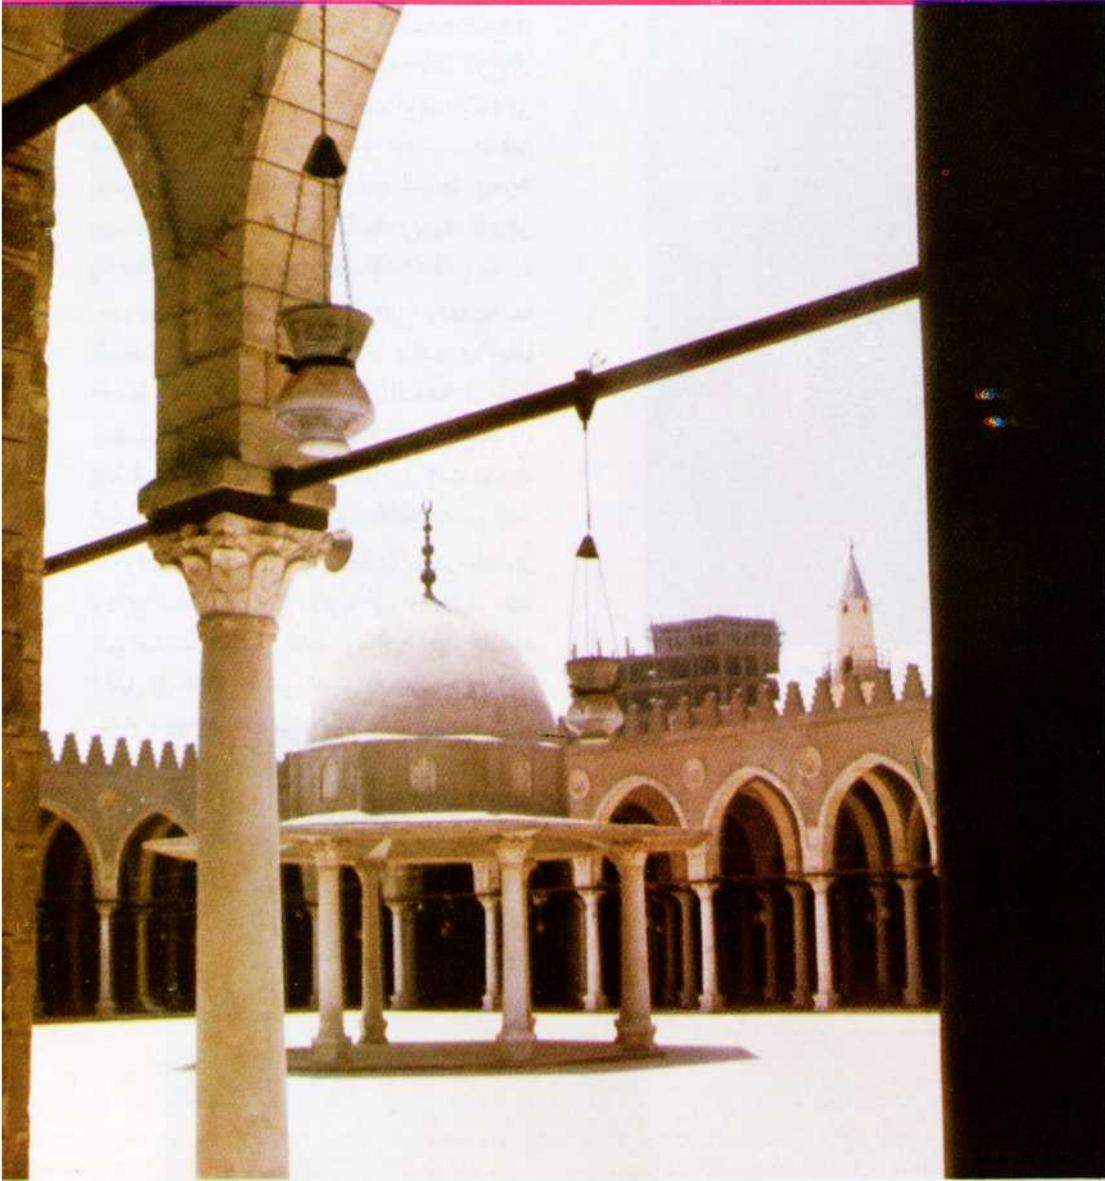
صحن جامع عمرو بن العاص من الجهة الشرقية وتظهر المئذنة الغربية بعد الترميم

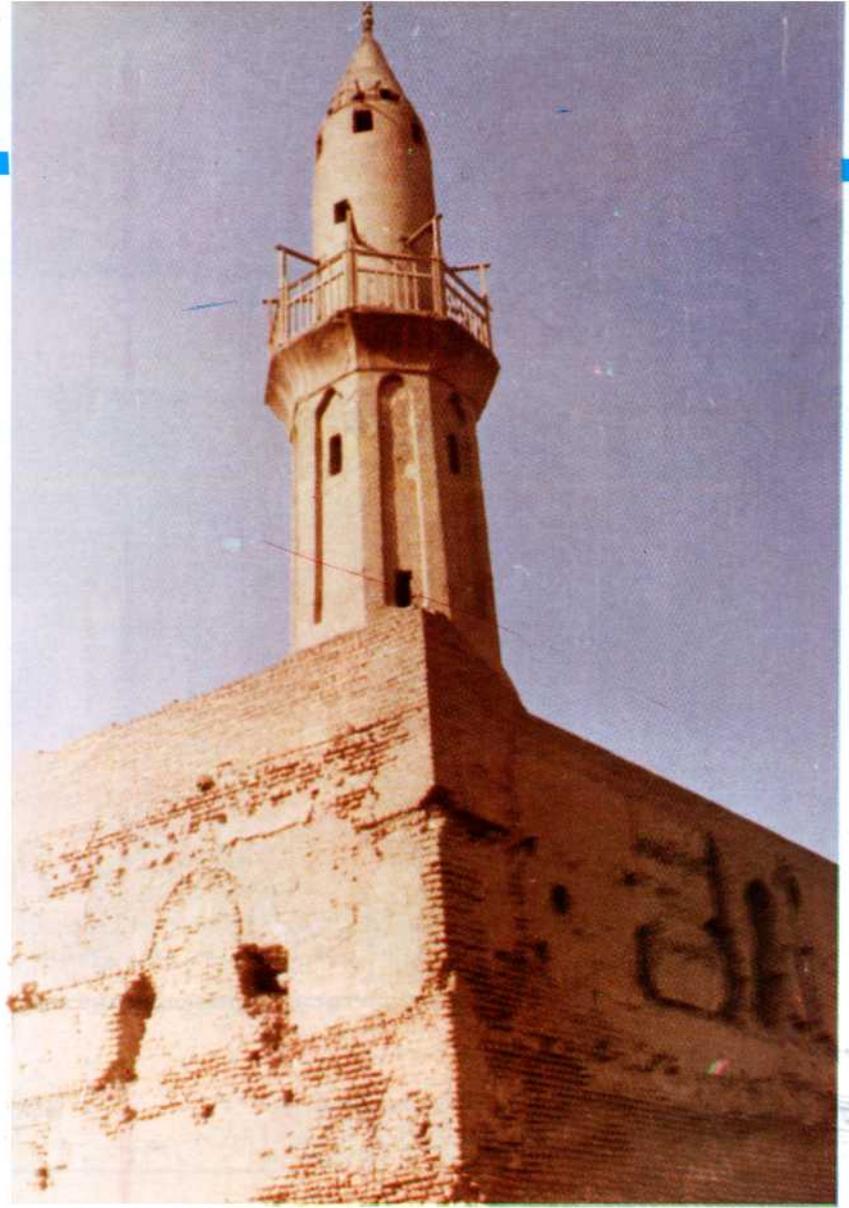
المشذة الجنوبية قبل الترميم .

٣ - سقوط طبقة البياض من منذبة الجامع .

١٢ - أزيلت طبقات البياض الحديث من فوق إطارات العقود ، مع تغيير التالف من الأحجار وإعادة ترميمها ، واستكمالها طبقاً للأصول الفنية الأثرية ثم تفرغ العراميس بينها ، وإعادة تكحيلها . كذلك إزالة البياض القديم المتآكل أعلى المنذنة والقبلة وبياضهما ، وترزير الشروخ طبقاً للأصول الفنية الأثرية .

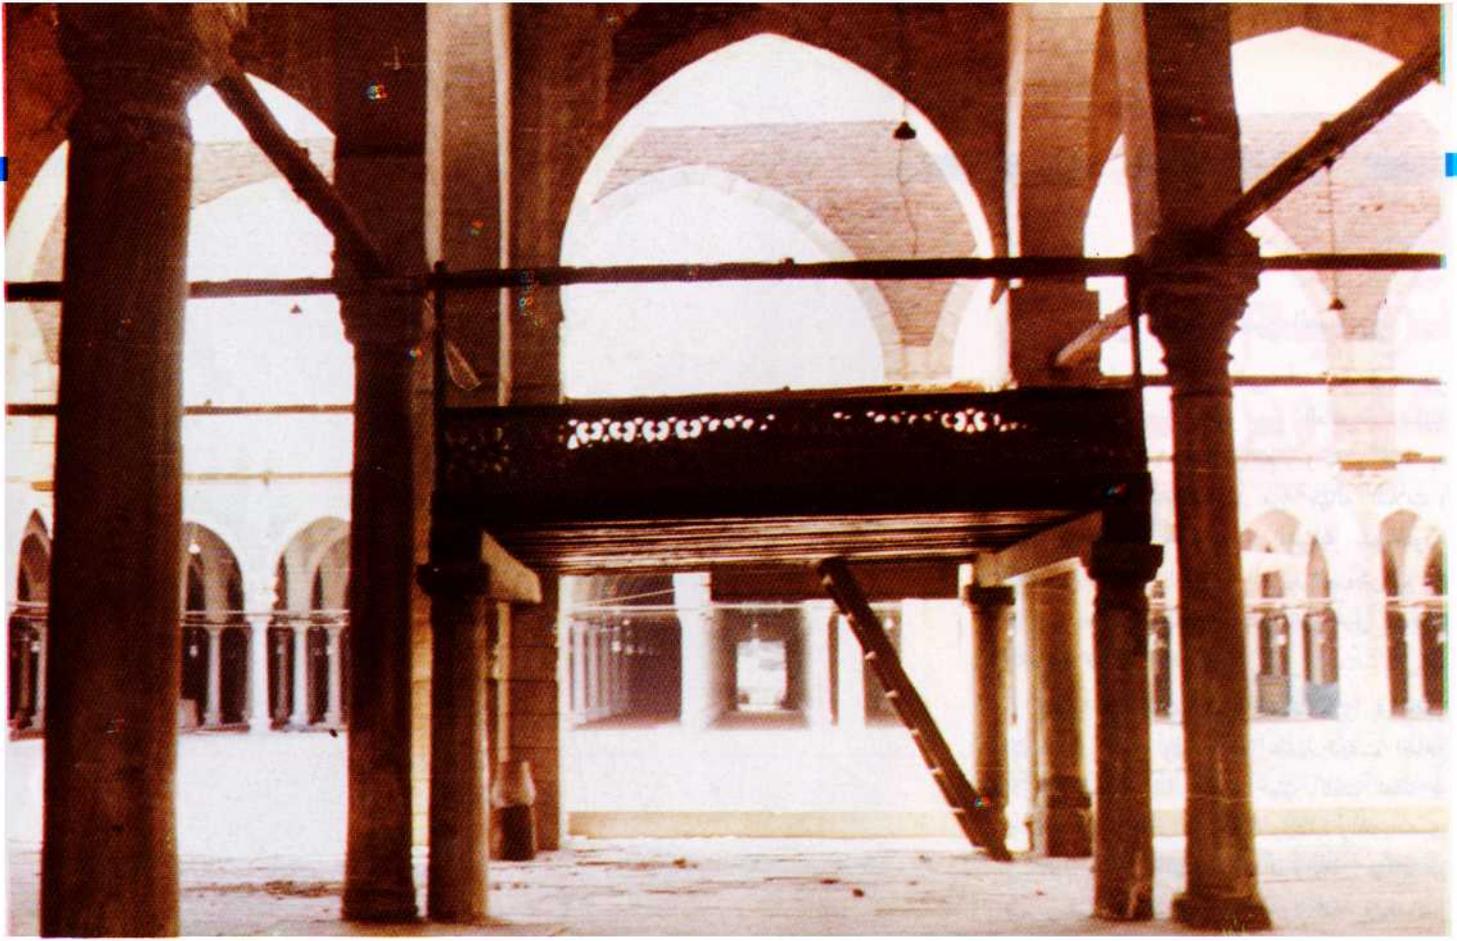
دكة المبلغ بالإيوان الجنوبي قبل الترميم .

(و) دكة المبلغ : تم ترميم دكة المبلغ من الخشب بإسكى (السدة) ، واستكملت الأجزاء الناقصة طبقاً للأسلوب الفنى القديم ، مع تقوية الأجزاء القديمة .

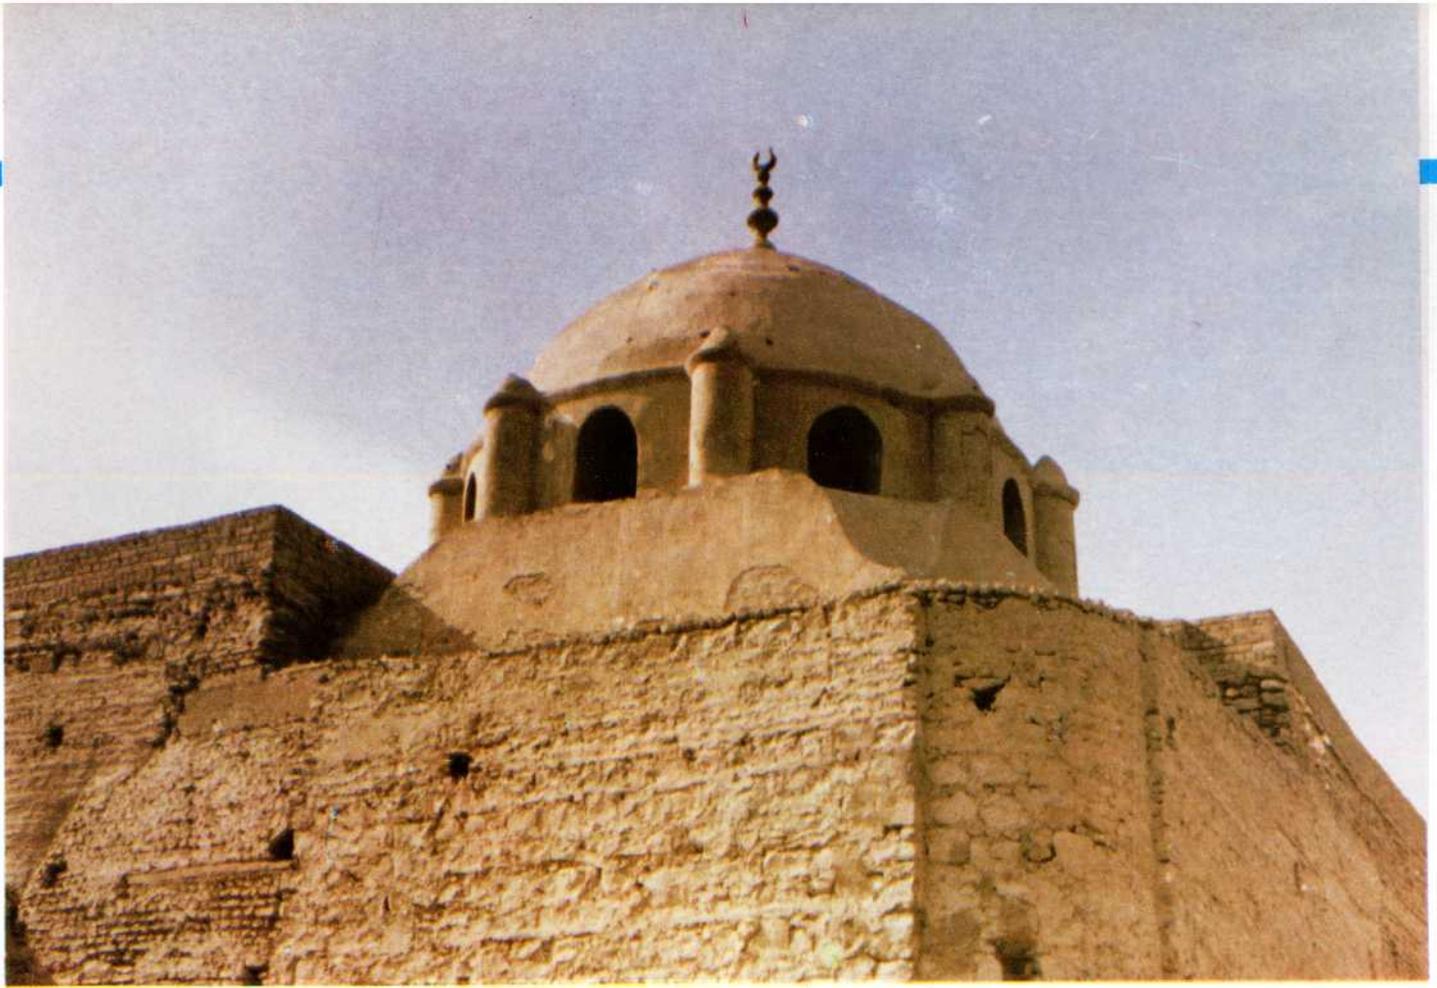
قبة عبد الله بن عمرو قبل الترميم .

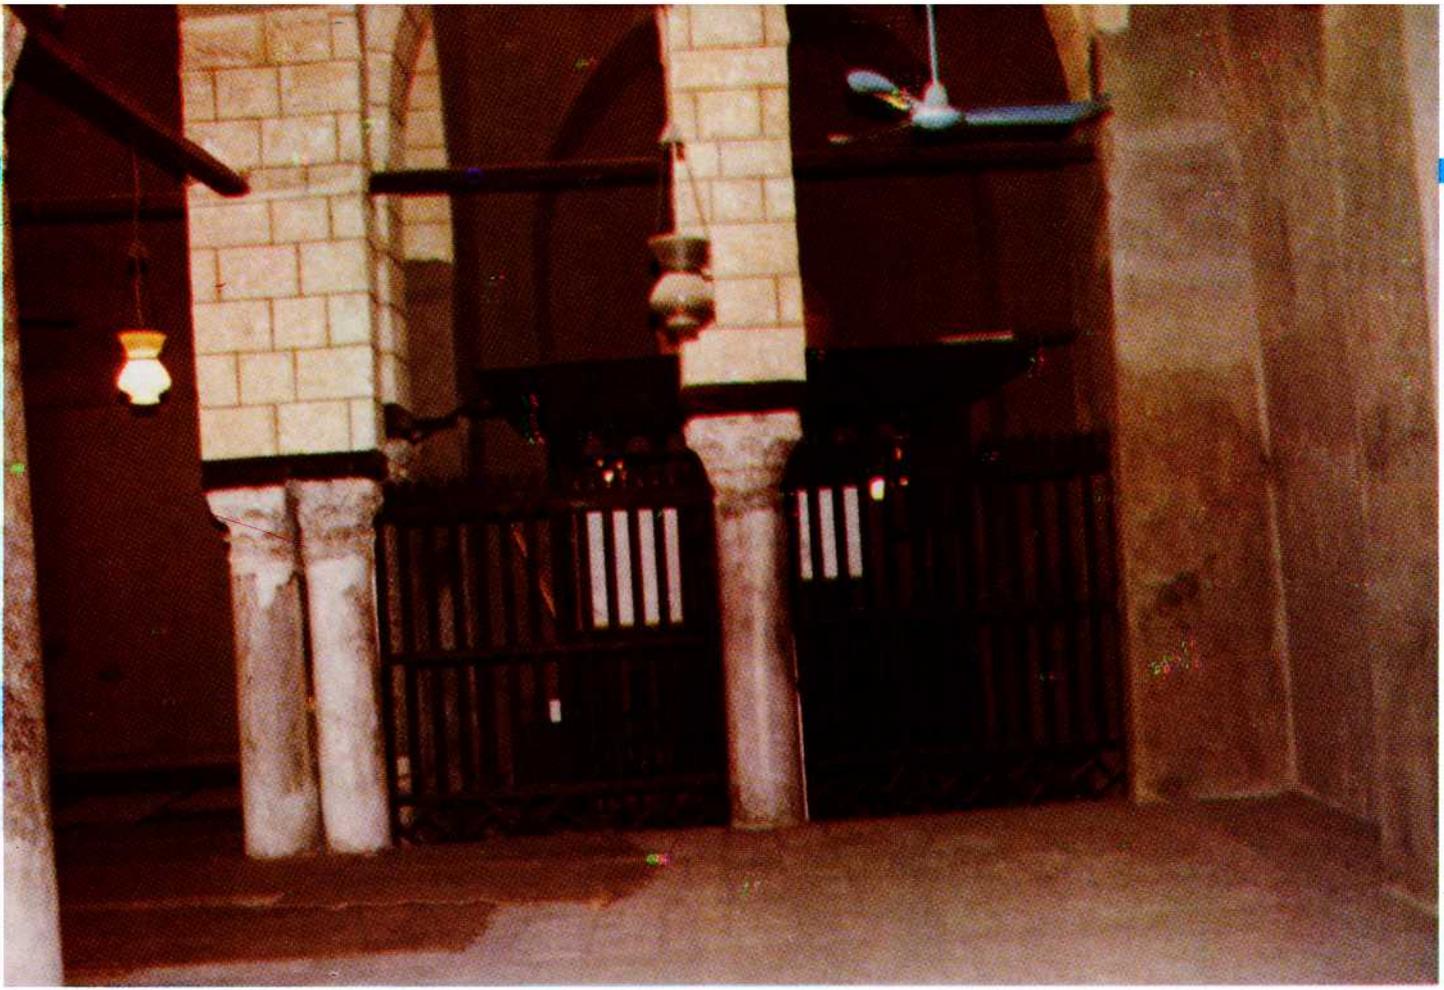
ضريح عبد الله بن عمرو - بعد الترميم .

(ب) الضريح : ويحتوى على الكثير من العناصر الخشبية والأشكال المتنوعة مثل : القناطير ، والشرفات ، والمصعبات الخشبية (البراق) التى تفكك كثير منها واندثر بعضها تماماً ، وقد نُزعت الأجزاء غير الصالحة من الخشب وغيّرت بخشب جديد بنفس الأسلوب القديم المستخدم .

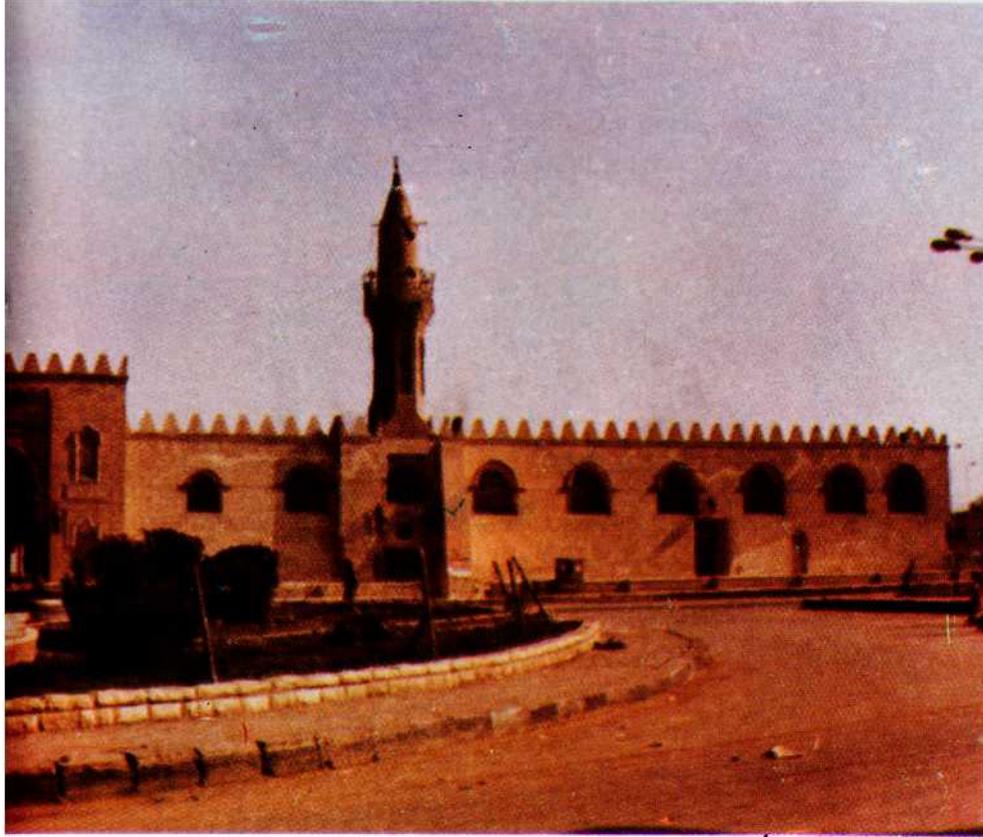
الواجهة الشمالية الغربية أثناء الترميم .

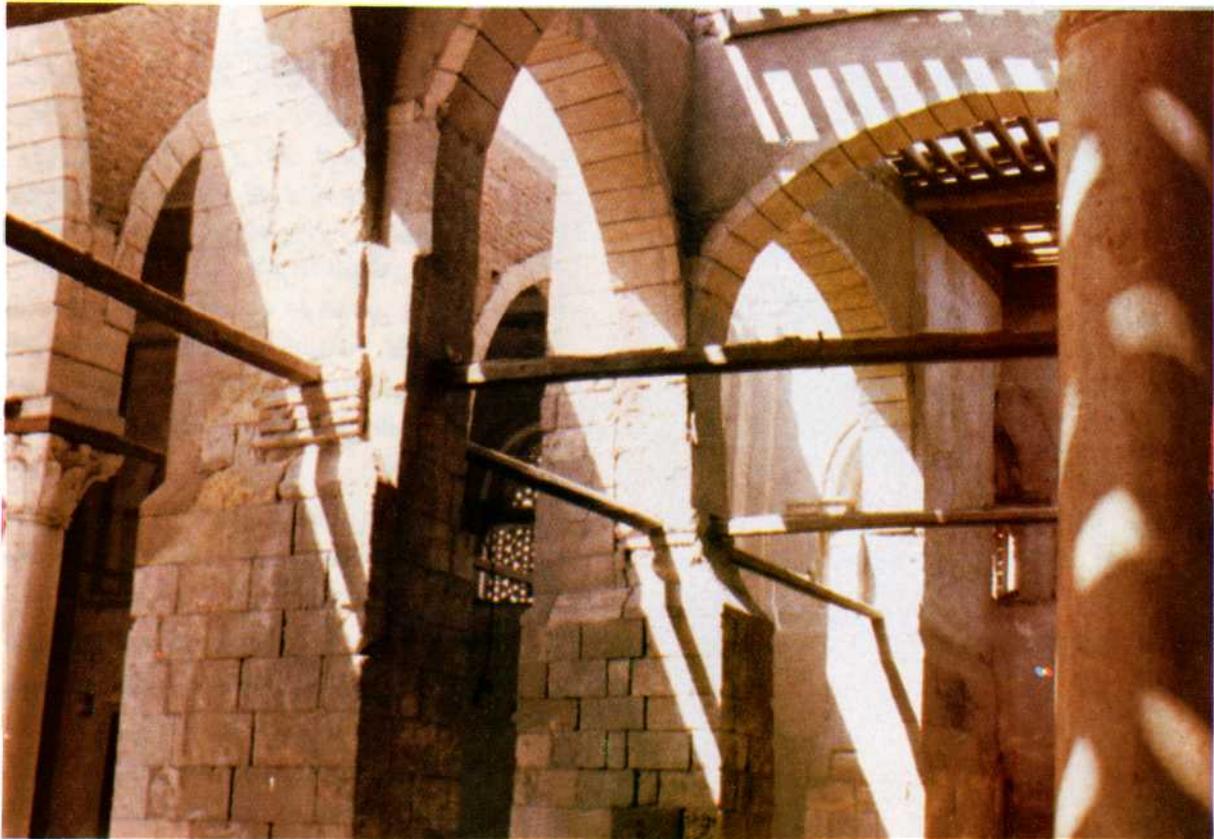
جزء من إيوان القبلة قبل الترميم .

كان الجامع وخاصة إيوان القبلة في حاجة ماسة إلى ترميم شامل وعاجل لجميع العناصر - المعمارية والأثرية - لسوء حالتها مما أدى إلى :

١ - ظهور الرطوبة بأرضية الإيوان مما أثر على جدران الجامع وأعمدته .

٢ - وجود شروخ في بعض أجزاء جدار القبلة والعقود ، وسقوط البياض عن كل منهما لكثرة الأملاح فيها .

٤ - وجود أملاح على الأعمدة الرخامية مما أحدث تآكلها ، مع ميل في بعضها .

٥ - سوء حالة وتآكل الأخشاب (الطباقي) فوق تيجان الأعمدة والأربطة الخشبية بين العقود ، وتآكل بعض البراطيم الخشبية الحاملة للسقف الخشبي وبعض أجزاء السقف نفسه نتيجة لتسرب مياه الأمطار وعدم وجود طبقة عازلة .

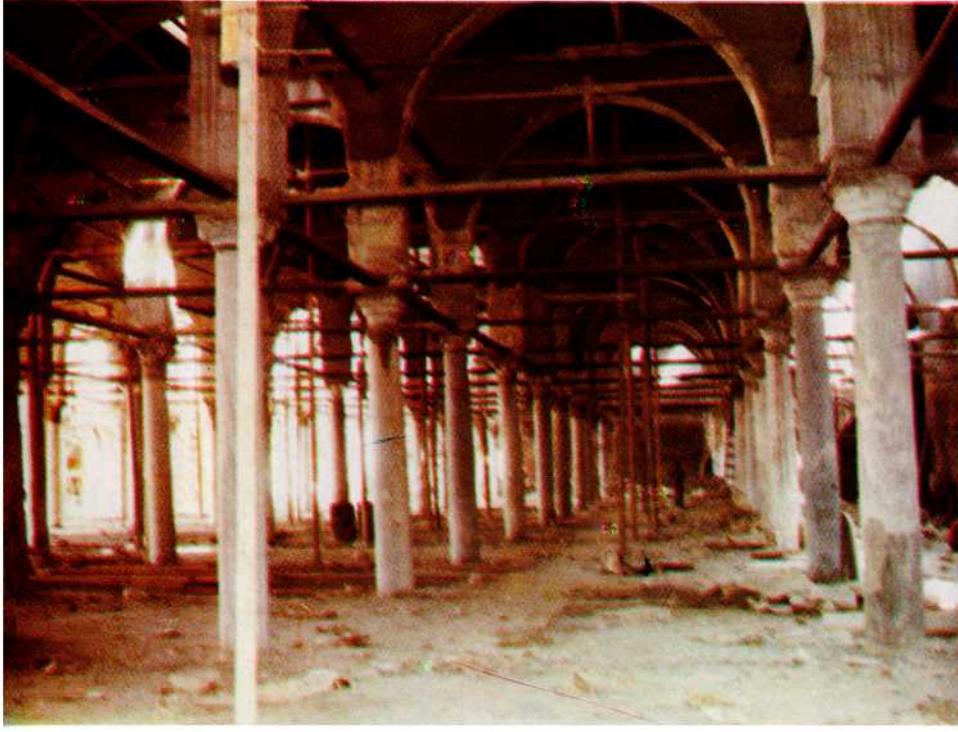
(إيوان القبلة) أحد الأروقة أثناء الترميم .

٦ - عملت صلبات من الخشب لضبط رأسية العقود ورأسية الأعمدة الرخامية .

٧ - فُكَّت الأجزاء المتآكلة من الأسقف الخشبية وداير الايوان ، وذلك لإعادة تركيب الزخارف الخشبية القديمة الصالحة للاستعمال ، مع تركيب الطبق الجديد من الخشب الموسكى الجديد ودهانه

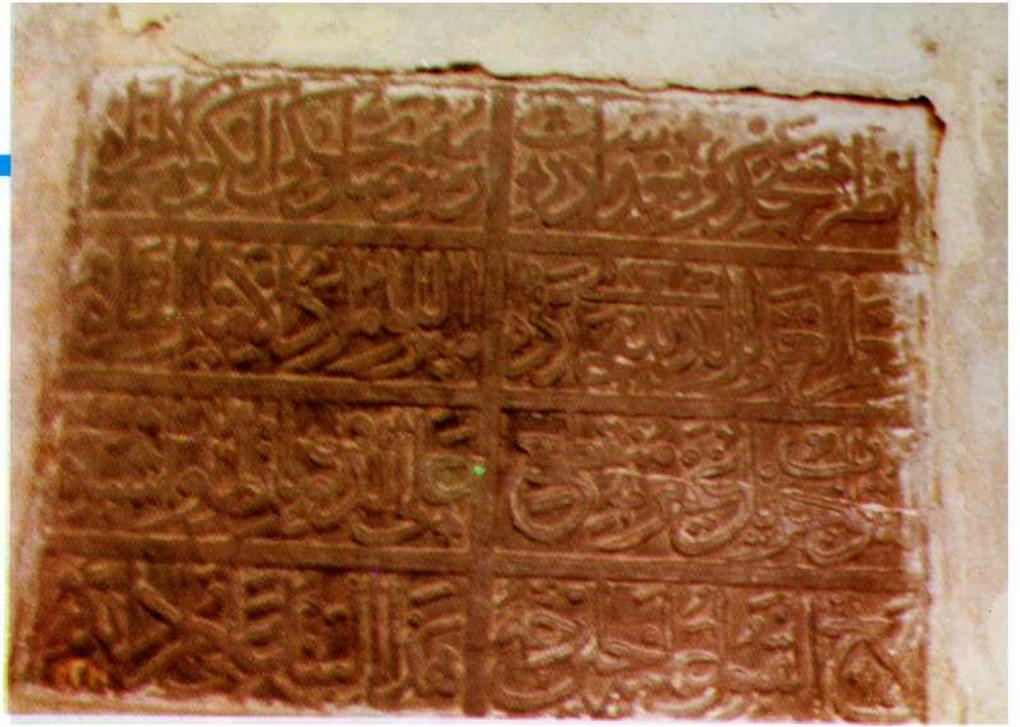
لوحة تذكارية باسم مراد بك تثبت أعمال الترميم التي قام بها - قبل الترميم .

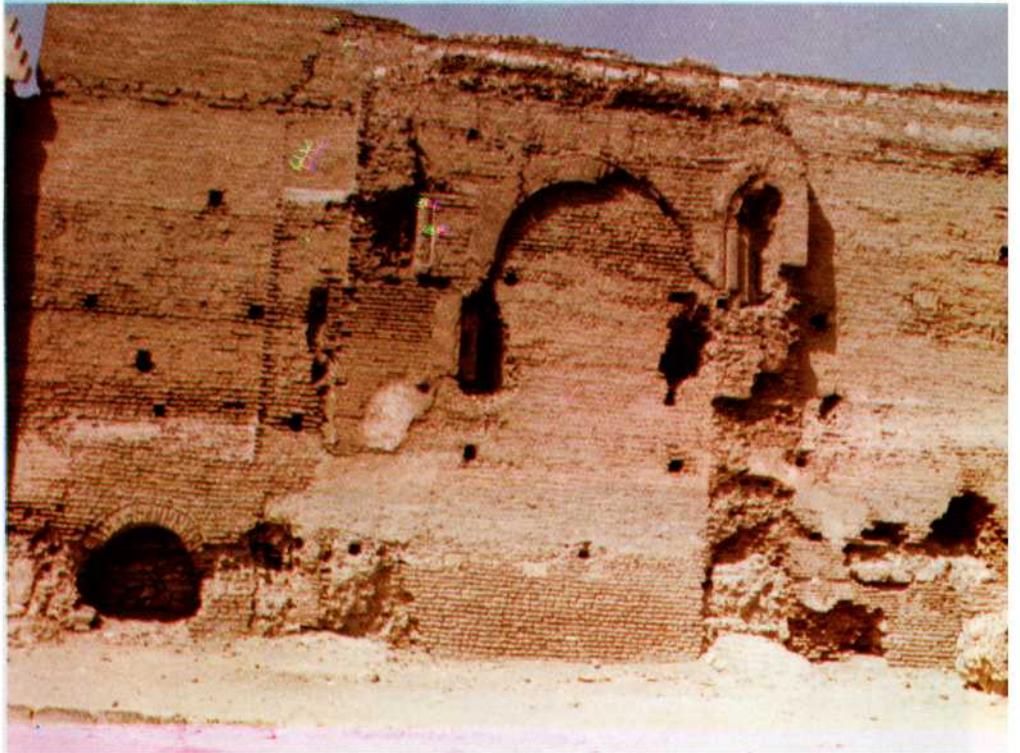
الواجهة الجنوبية الشرقية قبل الترميم .

١٤ - رُمت الدعامات الموجودة بالواجهة الجنوبية الشرقية ، وغزلت أفقياً ورأسياً وعُولجت الشروخ الموجودة بها .

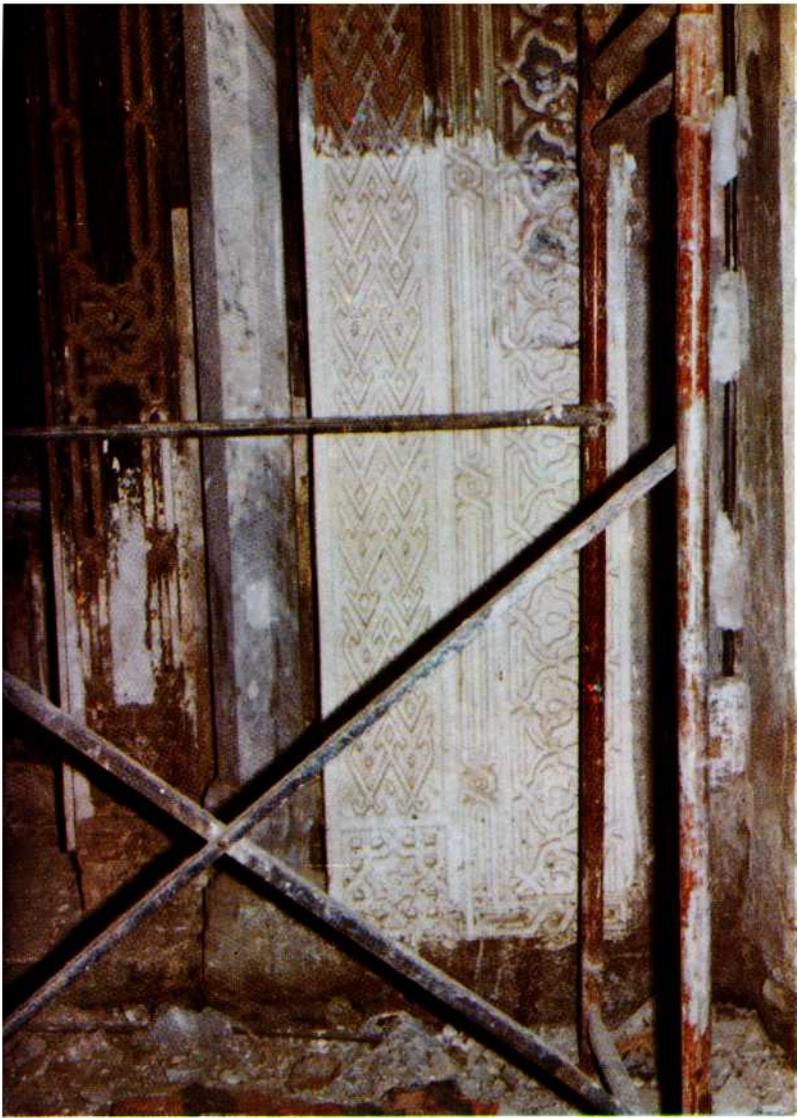
أعمال الترميم بالمهراب .

١٠ - صُلبت طاقة المحراب المجاورة لضريح « عبد الله بن عمرو » ، مع هدم المباني المتهاككة وإعادة بنائها بعد عزلها رأسياً ، ثم إعادة تركيب الشرائط الرخامية القديمة والجديدة اللازمة لها .

١١ - تبين أثناء الكشف عن المحراب القديم ، أن الأعمدة الجانبية ليس لها أساس من المباني ، ولكنها محملة على دكة من التراب ، فقويت الأرضية وعُمل لها أساس أسفل المحراب والأعمدة الجانبية .

تحللت بعض عناصره الرئيسية ذات القيمة التاريخية والفنية ، وقد تم ترميم الأجزاء التالفة من زخارفه طبقاً للأصول الفنية والأثرية ، مع ترميم وتجديد اللونين الأزرق والبني ، كما وضعت شرائح ذهبية (ورق ذهب) في الأماكن الناقصة . وكذلك تم حقن وعزل الأجزاء السليمة منه ، مع تقوية البلاطات المتبقية ، وقد بلغت نسبة الرطوبة في باقى أجزاء المحراب ٧٠٪ من حجمه .

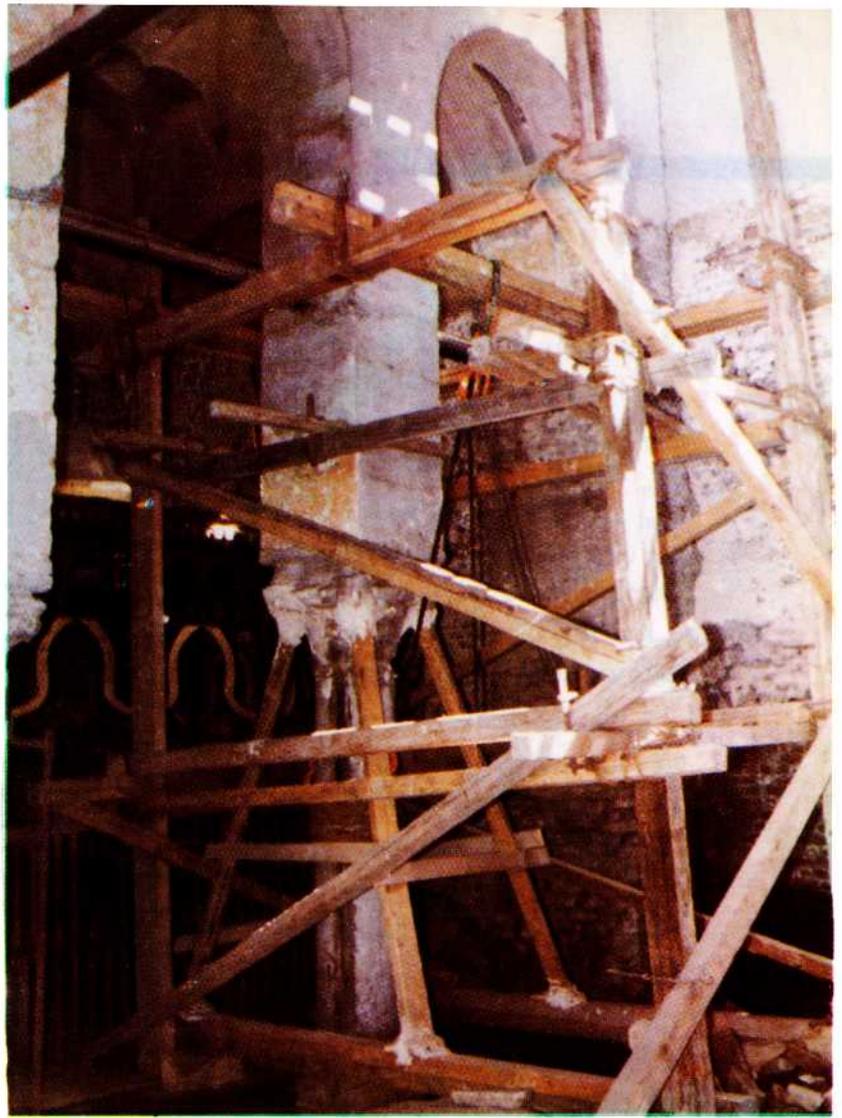
ترميم أحد العقود بجوار القبة ويظهر ضريح عبد الله بن عمرو .

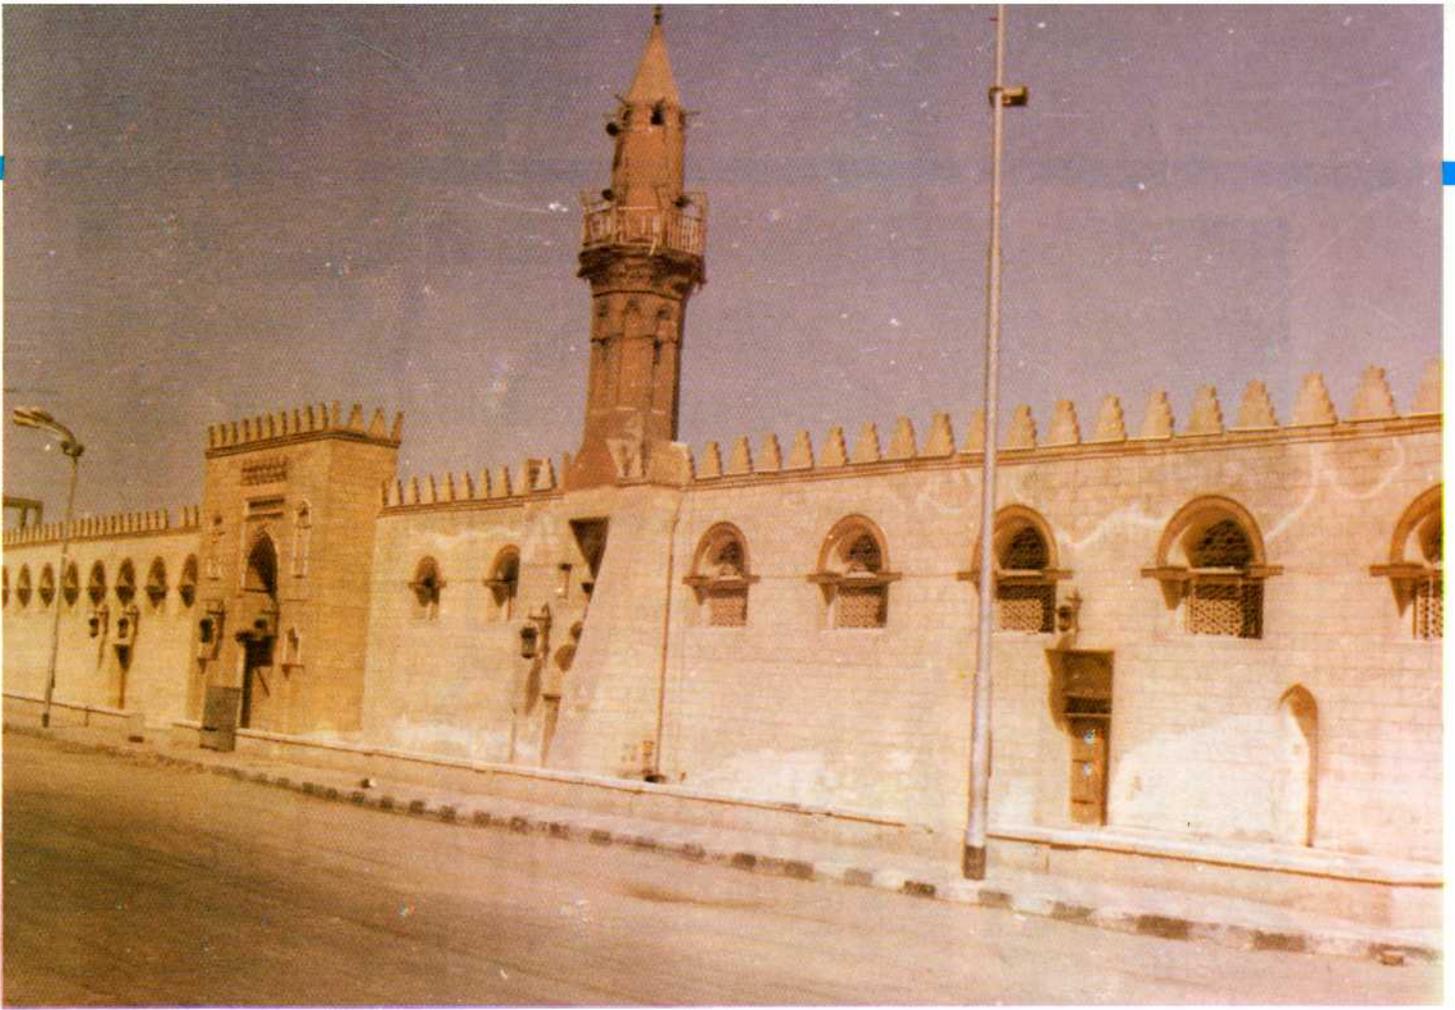
الواجهة الشمالية الغربية قبل الترميم .

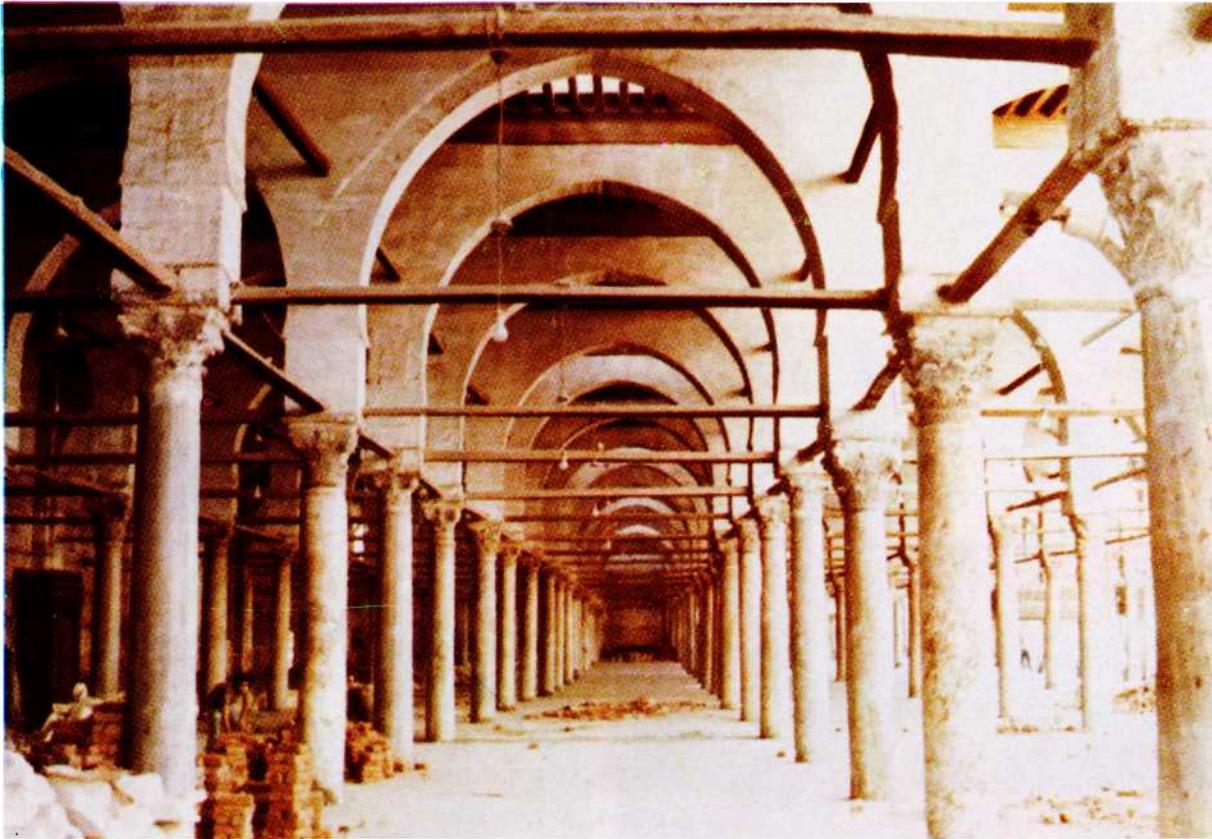
• The qibla iwan during restoration.

The architectural restoration plan included renewing the foundations, strengthening the internal and external walls, restoring the wall piers and the wooden ceilings. The damaged plaster at the top of the minaret and dome was also removed and replaced.

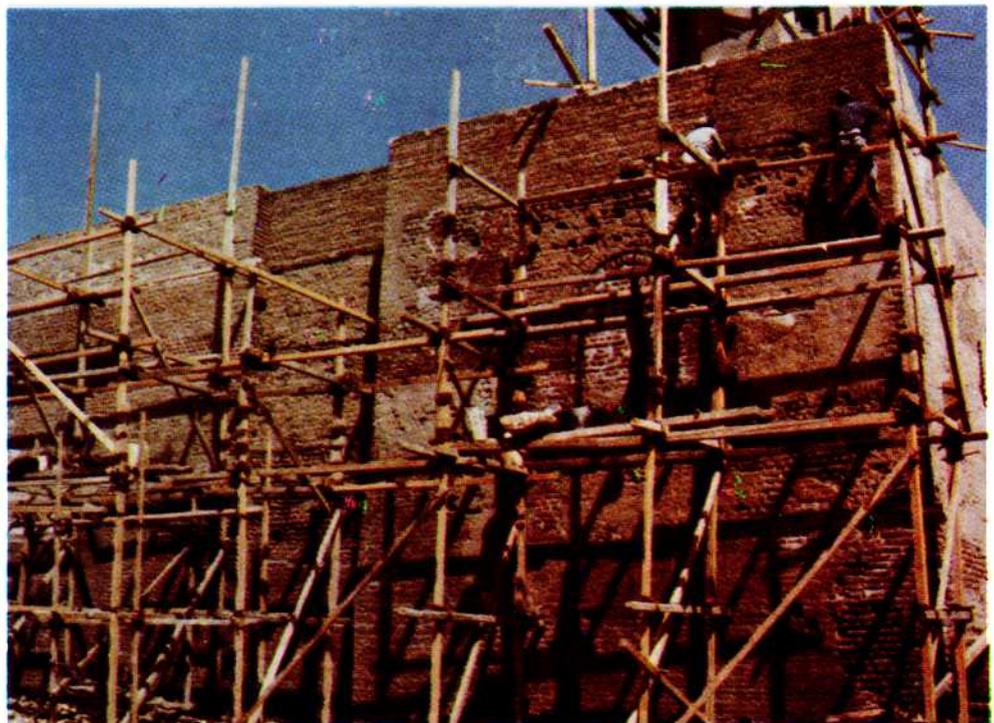
• Restoration work in the external facade of the Mosque.

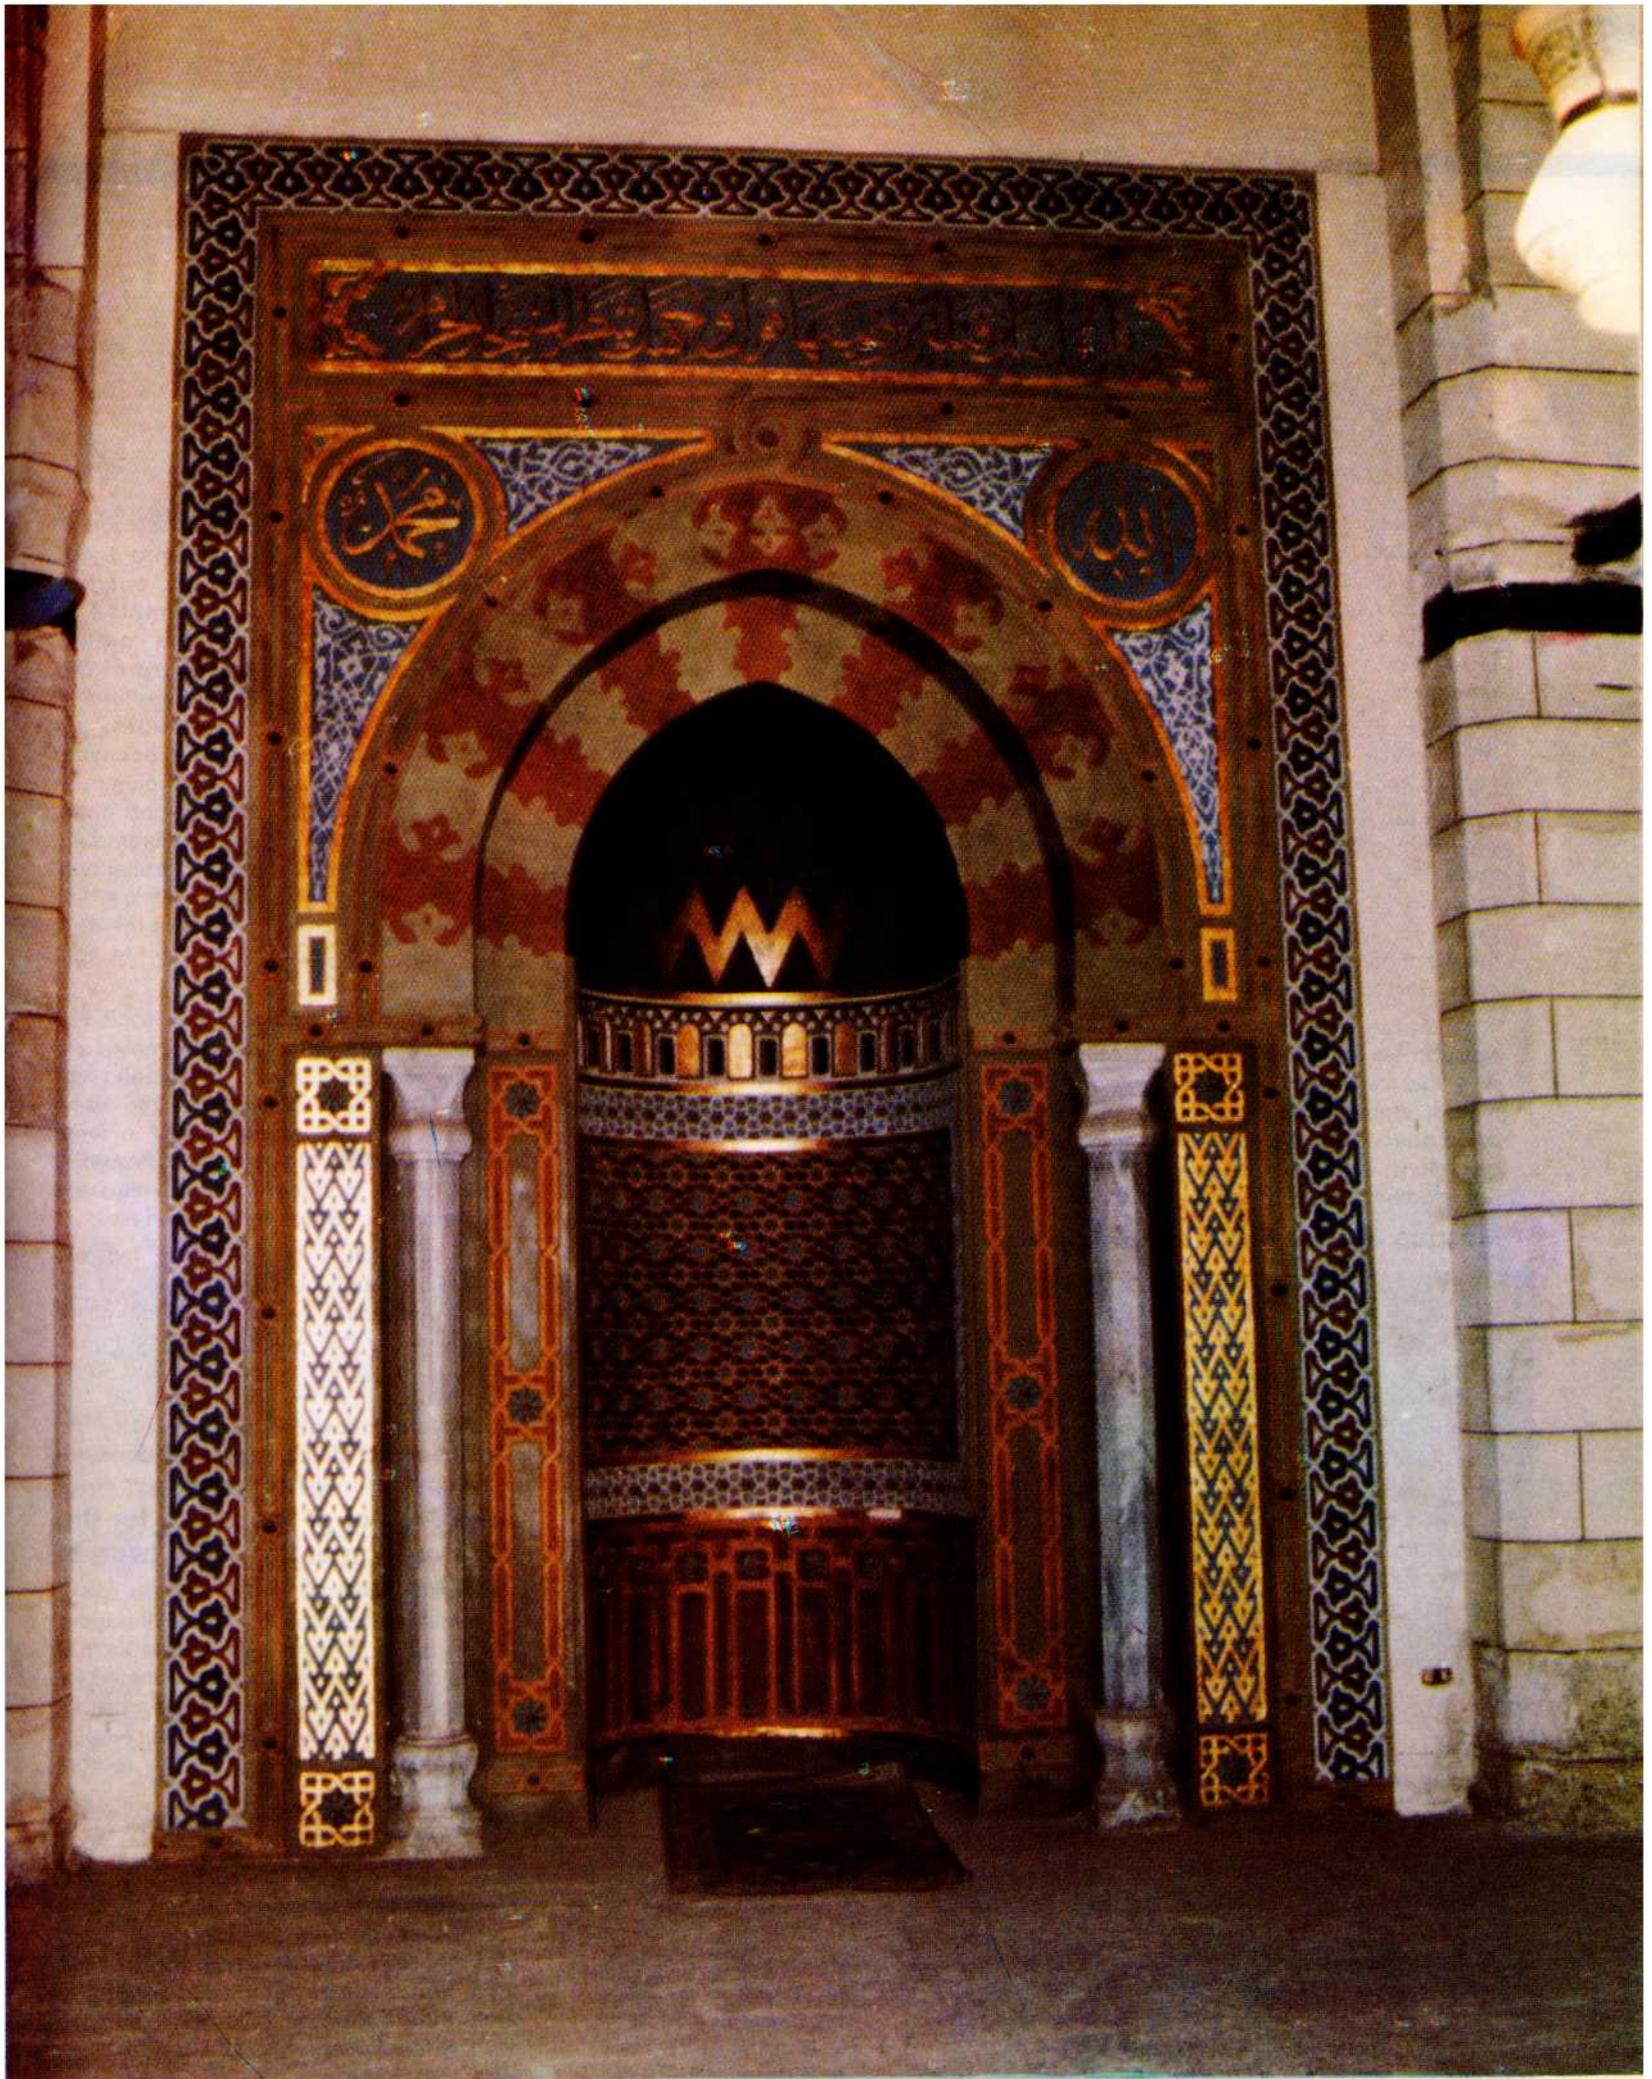
المحراب الأوسط بعد الترميم (جامع عمرو بن العاص) .

- The damaged parts of the stucco geometrical and floral decorative elements in the mihrab were restored according to the origins.
