عالم الآثار

Issue No. 38

المجموعة الهرمية للملك خفرع

أعمال الترميم والصيانة بهرم خفرع

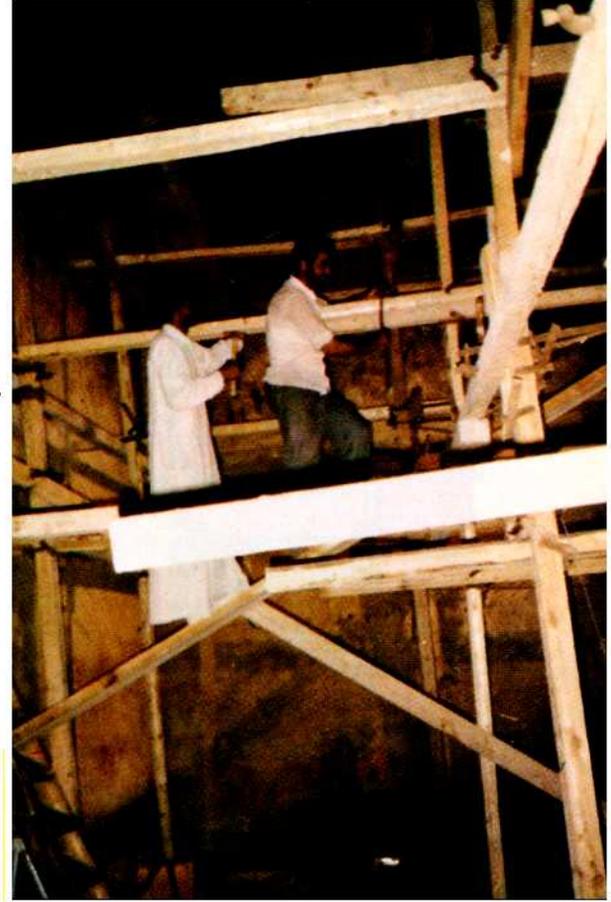
أعمال الترميم في غرفة دفن الملك داخل هرم خفرع .

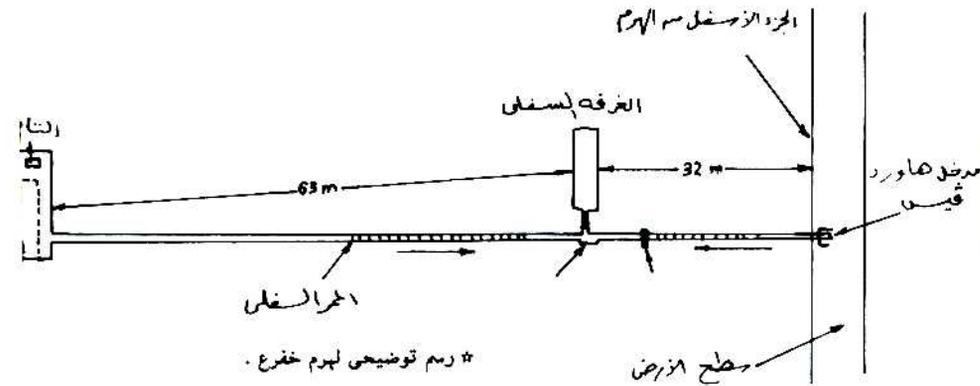
* رسم توضيحي لهرم خفرع .

وكان الارتفاع الأصلي لهرم خفرع حوالى ١٤٣,٥ م كما كان طول كل ضلع من أضلعه حوالى ٢١٥,٥ م .

ولهذا الهرم مدخلان الأول منهما فى الجدار الشمالى ويوجد على ارتفاع ١١ متر من سطح الأرض ، أما الثانى فهو محفور فى الصخر فى مستوى سطح الأرض بالجهة الشمالية وعلى بعد أمتار قليلة من قاعدة الهرم ، وكان يُعتقد أن وجود مدخلان يرجع إلى التغير فى تصميم الهرم أثناء البناء .

ومن المدخل العلوى يبدأ ممر هابط ينحدر بزاوية ميل قدرها ٢٥,٥٥ ثم يصبح أفقياً ويستمر هكذا حتى يصل إلى حجرة الدفن وهذه الحجرة منقورة بالصخر ماعدا السقف الذى كان مغطى ببلاطات من الحجر الجيري ، ويوجد بالجهة الغربية لحجرة الدفن تابوت من حجر الجرانيت المصقول وهذا التابوت غائر فى الأرضية حتى مستوى غطائه الذى عثِرَ عليه مكسوراً إلى جزئين عام ١٨١٨ م بواسطة الرحالة (بلزوني) كما يوجد بالجدار الجنوبى للحجرة حفرة يُعتقد أنها كانت مخصصة لوضع الأواني الكانوبية التى كان يُحفظ فيها أحشاء الملك .

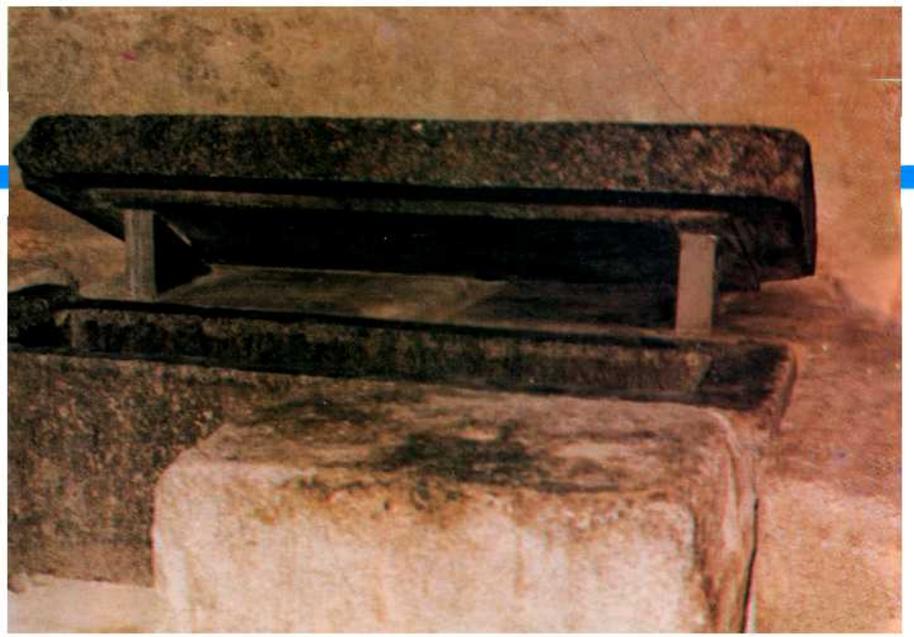
☆ تابوت الملك خفرع بعد الترميم .

☆ الجرانيت المصنوع منه التابوت قبل وبعد الترميم .

(هـ) علاج وتنظيف التابوت الجرانيتي ، وقد لوحظ أن التابوت مغطى بطبقة سميكة من الشمع والمواد الدهنية لدرجة يصعب معها التعرف على طبيعة ولون التابوت الأصلي . وقد رؤى أن أنسب وسيلة للعلاج هي إزالة الميكانيكية للطبقة الشمعية والدهنية باحتراس شديد ثم إستخدام محلول الكحول الايثيلي والنشادر والماء ١ : ١ : ١ ثم الفسيل بالصابون العضوى المتعادل فوليكس المخفف بالماء . وقد تم ذلك على ثلاث مراحل متتالية على مدى أسبوع كامل تم بعدها تنظيف التابوت تماماً .

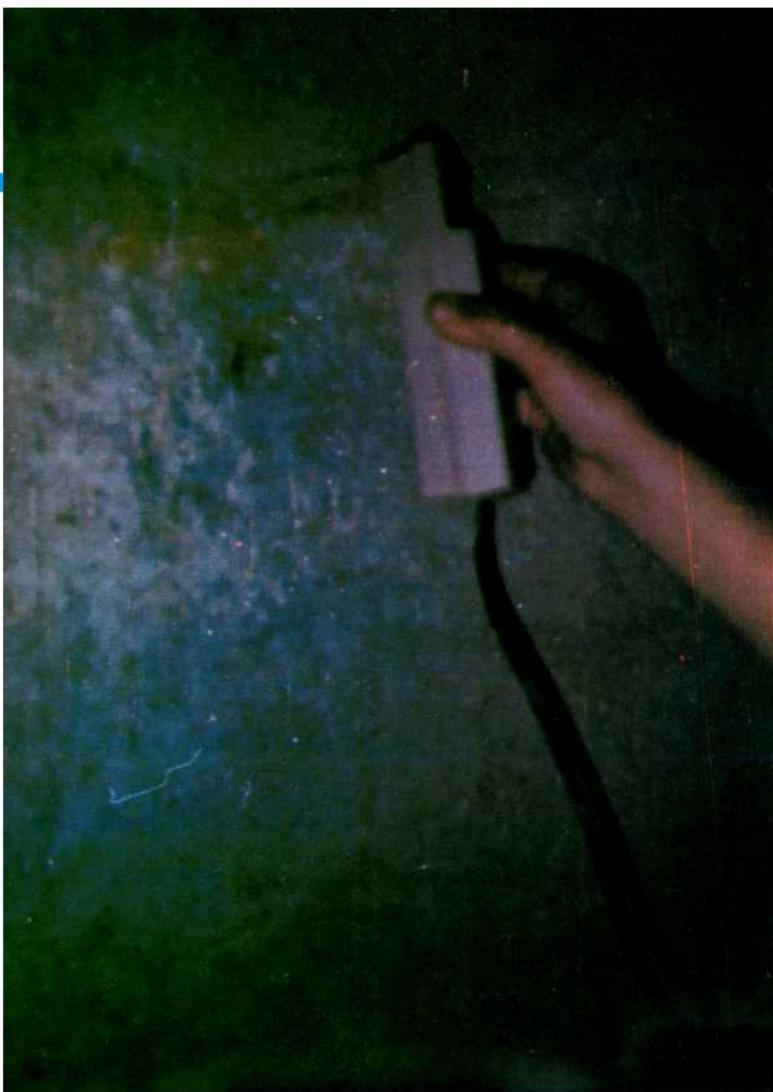
١ - نية الأشعة فوق البنفسجية لفحص أعمال الترميم .

٤ - إستخدام الأشعة فوق البنفسجية :

لقد أوضحنا سابقاً أهمية إستخدام لمبات الأشعة فوق البنفسجية للتعرف على مكونات طبقات البلاستر وكفاءة أعمال الترميم

وتجانسها، وأن المرمم يمكنه بالجهد الذاتي الحصول على الخبرة التي تؤهله للقيام بهذا العمل ، بالإضافة إلى ذلك تم قياس الأشعة فوق البنفسجية في المناطق المختلفة داخل الهرم فوجدت عند المستوى الطبيعي .

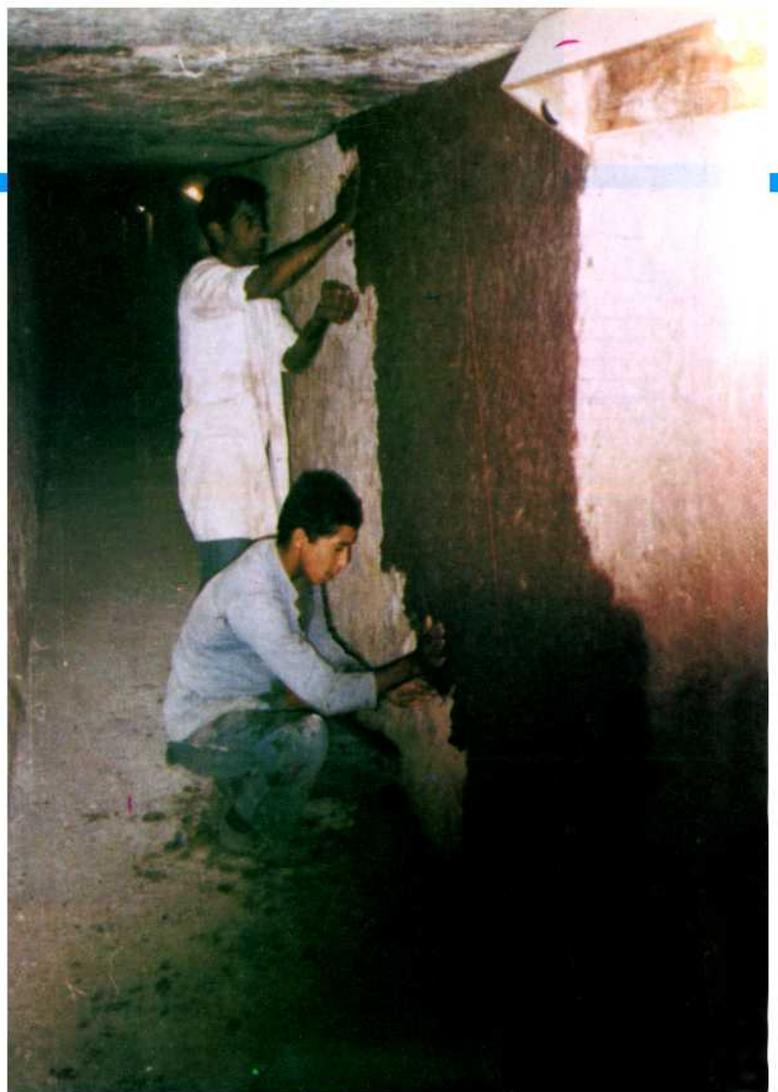
٢ - وضع كمادات الورق لإزالة الاملاح .

على رطوبة العجينة وزيادة كفاءتها في سحب الأملاح ، وقد تكررت هذه العملية عدة مرات لحين التخلص من الأملاح نهائياً ، والتأكد من ذلك بالكشف الفوري بمحلول نترات الفضة (الذي يعطى راسباً أبيض في حالة وجود الملح) كما وُجد أن استخدام لمبات الأشعة فوق البنفسجية صورة رقم (٩) ذو قيمة كبيرة للتعرف على مكونات المواد المستخدمة وعلى الأسطح حيث أن كل مادة تعطي وميضاً مميزاً عند تعرضها للأشعة فوق البنفسجية وبالتالي يمكن التأكد ما إذا كانت طبقة البلاستر المكونة أساساً من الجبس في حالة تقيّة أو مختلطة بأملاح أخرى .

وبناءً على ذلك فقد تم تكثيف العمل لتصنيع عجينة الورق وتغطية مسطحات الجدران بها كما هو موضح في الصورة رقم (٢) وعادة تترك هذه الكمادات من ٤ - ٧ أيام على الجدار مع رشها بالمياه يومياً والكشف عن الأملاح للتأكد من إستخلاصها ، كما رؤى تغطية الكمادات بالبولي إثيلين الشفاف وذلك للحفاظ

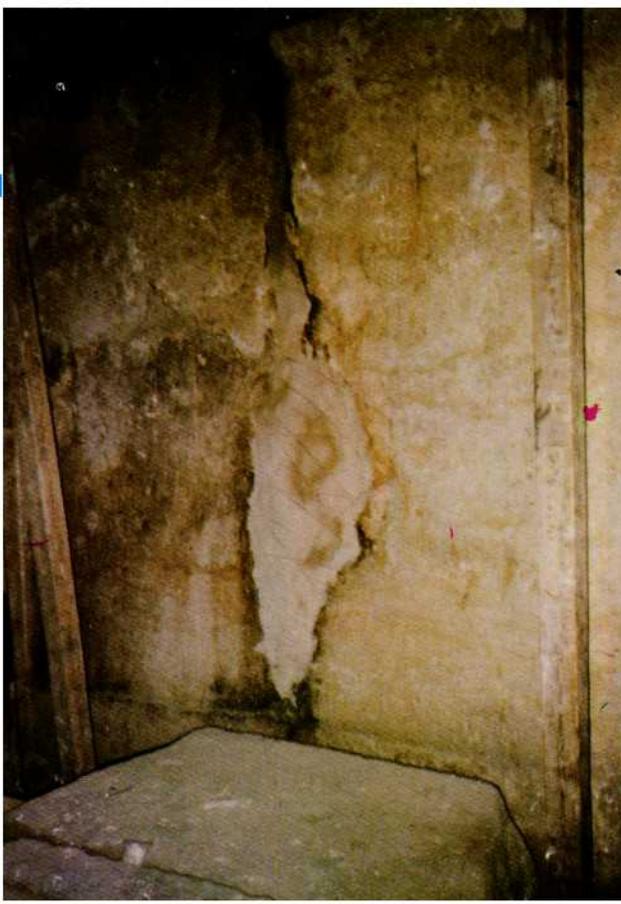
١٢ - أعمال الترميم التي أُجريت في الجدران .

خوابير من الصلب الغير قابل للصدأ وتثبيتها داخل التجاويف بواسطة الأراذيت ١٠٦ ، كما تم ملء الفجوات بواسطة الكتان مع إستخدام مونة من الرمل والجير والكاولين بنسب متغيرة حسب طبيعة التجويف والشق الذي يتم ترميمه (صورة رقم ١٣) . وقد أثبتت لمبات الأشعة فوق البنفسجية بموجتها القصيرة والطويلة أنها ذات فائدة كبيرة في التعرف على كفاءة عملية الترميم حيث أن الترميم الجيد باستخدام مواد ممزوجة جيداً يعطى إنعكاساً متجانساً للأشعة فوق البنفسجية في حين أن الترميم السيء والذي لا يمكن رؤيته بالعين المجردة يعطى إنعكاساً غير متجانساً .

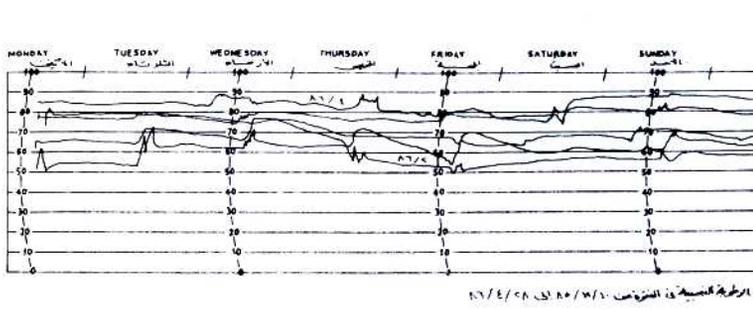
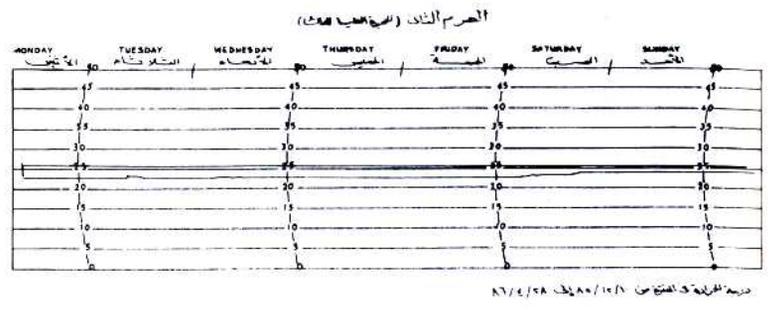
شكل (١)

الرطوبة النسبية في الهرم من ٨٥/٣/٧٠ إلى ٨٦/٤/٠٨

رطوبة الرطوبة في الهرم من ٨٦/٤/٠٨ إلى ٨٥/٣/٧٠

تمت متابعة التغيرات في درجات الحرارة والرطوبة النسبية داخل غرفة الدفن (بلزوني) منذ بدء أعمال الترميم وطوال فترة الترميم والصيانة وكذلك بعد الإنتهاء من أعمال الترميم (شكل ١ - ٥) ، وتوضح هذه القياسات أن الرطوبة النسبية في شهر ديسمبر كانت في حدود ٧٠ % إنخفضت بعدها في خلال شهرى يناير وفبراير ١٩٨٦ م إلى ٦٠ % ثم إرتفعت إلى ما بين ٨٠ - ٩٠ % من ابريل إلى اغسطس خلال الفترة التي كانت تتم فيها عملية إزالة الأملاح بالكمدات ، ثم أخذت بعدها الرطوبة في الإنخفاض إلى معدلها الطبيعي ، و (الجدول رقم ١) يوضح بعض القياسات خلال شهر أغسطس ١٩٨٧ م (وقت الظهيرة) .

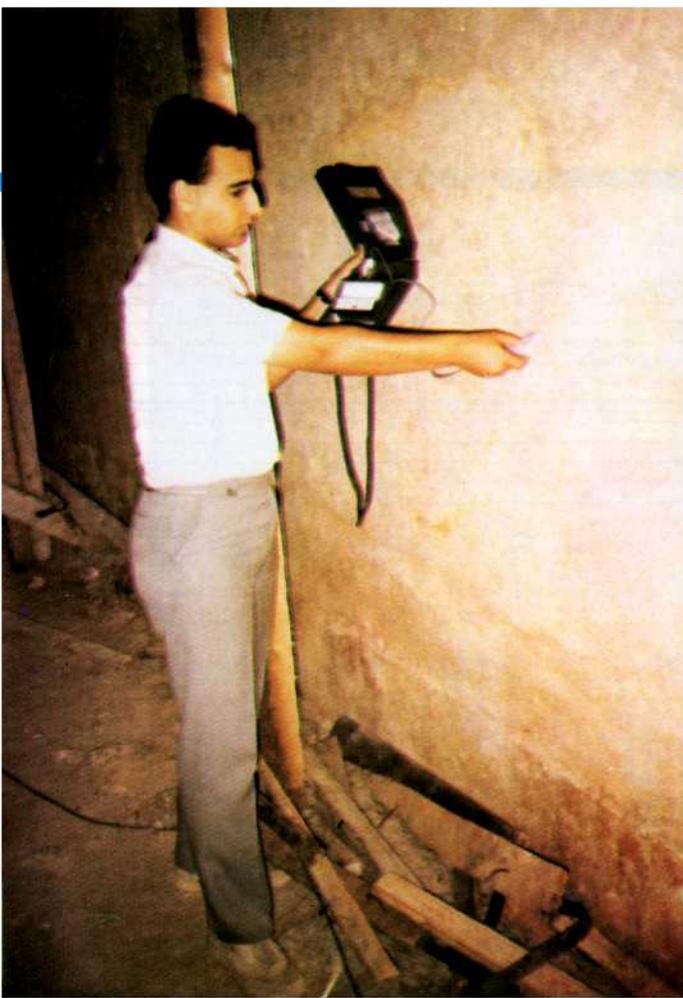
٦ - قياس الرطوبة داخل الحجر .

بالإضافة إلى أجهزة تسجيل درجات الحرارة والرطوبة النسبية الأسبوعية فقد تم إستخدام أجهزة البروتوميتر (سرفيماستر) وذلك لقياس درجة الرطوبة في الطبقة السطحية للبلاستر أو الحجر ، كذلك لقياس درجات الحرارة على نفس الأسطح (صورة رقم ٥ - ٤ - ٦) ويوضح الشكل (٦ ، ٧) قيم نسبية للرطوبة

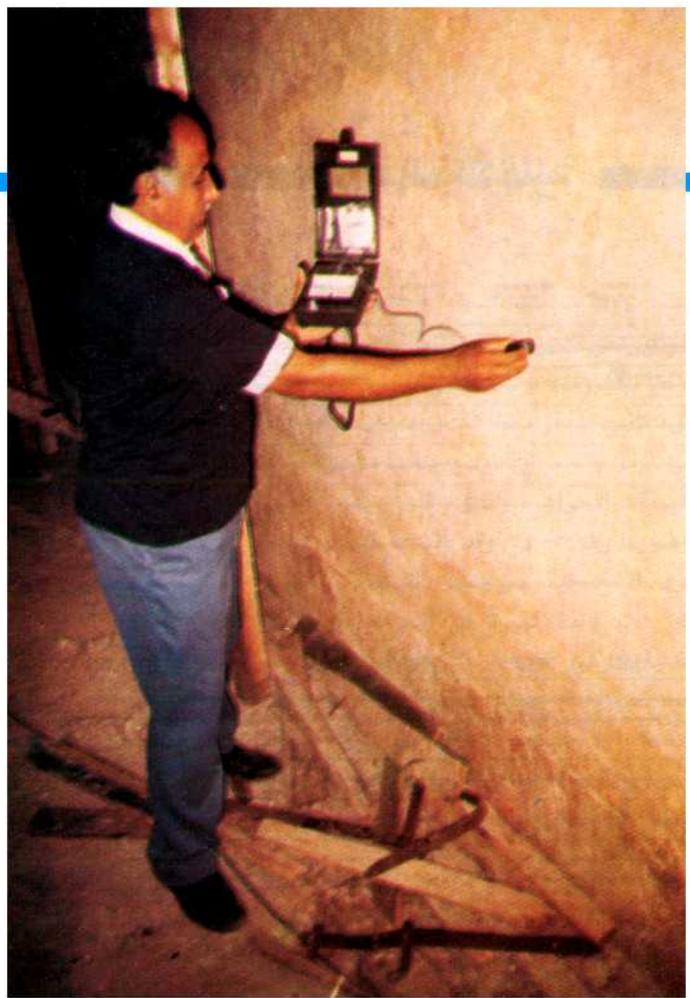
٥ - قياس درجة حرارة سطح الحجر .

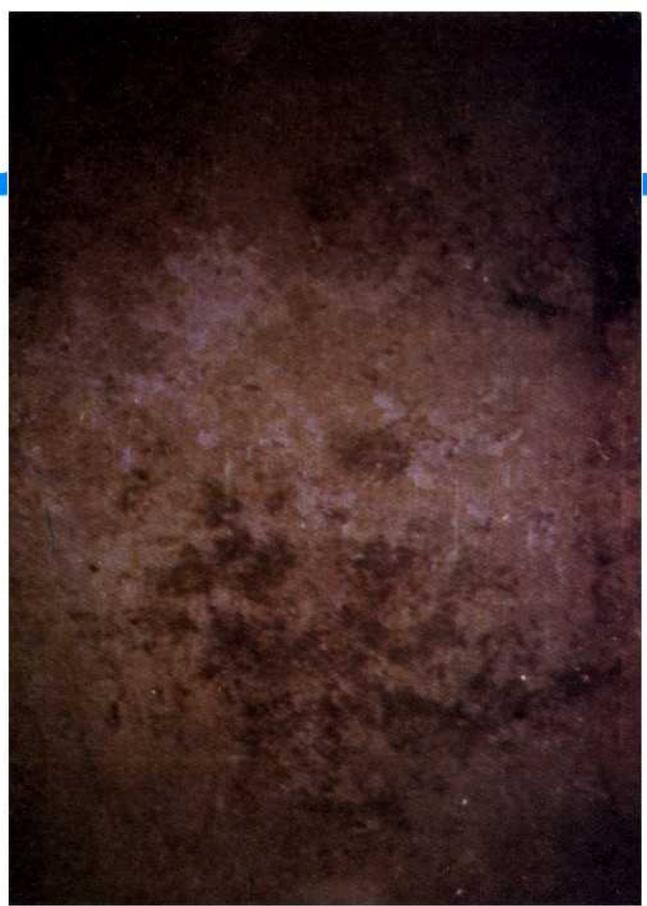
١ - ان جدران حجرة الدفن والممر المؤدى لها مغطاه تماماً بطبقة سميكه من الأملاح البلورية يصل سمكها فى بعض المناطق لأكثر من سنتيمترين .

٢ - ان طبقة الأملاح أكثر سمكاً على الجدار الأيمن للممر والجدار الأيمن لغرفة الدفن (الجانب الغربى) عنها فى بقية الأجزاء .

١٠ - طبقات الأملاح على جدران غرفة الدفن .

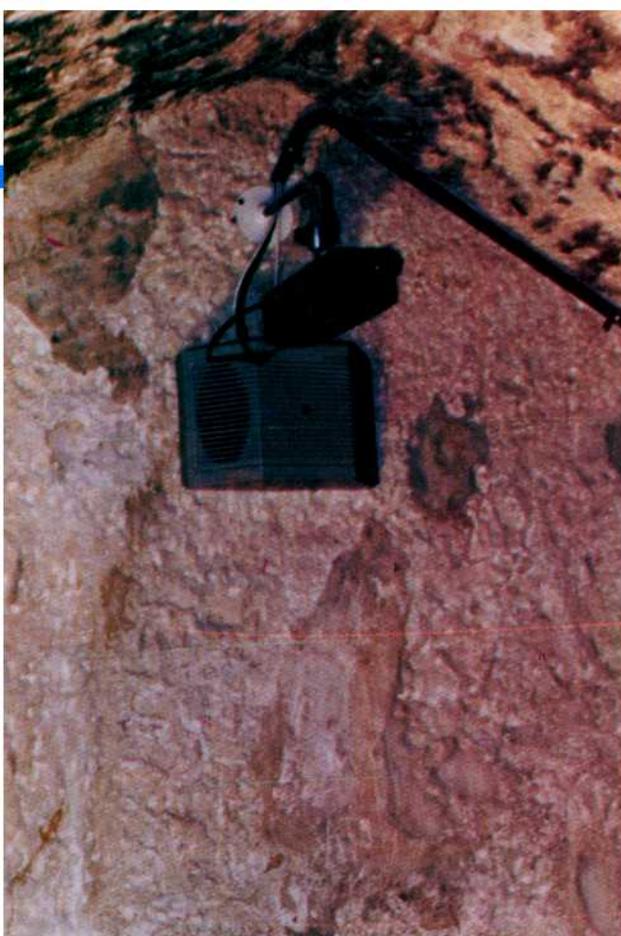
١٨ - كاميرا تلفزيونية وساعة داخل غرفة الملك .

بعد الإنتهاء من أعمال الترميم والصيانة رؤى أنه لن تكون هناك جدوى لهذه الاعمال إن لم تكن هناك متابعة جادة للزيارات داخل الهرم والتي لا يمكن أن تتم بالعامل البشرى . لذا فقد رؤى تركيب نظام للكاميرات التلفزيونية قامت بدراسته وتنفيذه ، الإدارة العامة للكهرباء بالهيئة على أن تكون متابعة الزيارات بواسطة مونييتور داخل غرفة بعيدة عن الهرم حتى لا تشوه المنظر الجمالى للهرم . كما قامت إدارة الكهرباء بتغيير نظام الإضاءة تغييراً شاملاً .

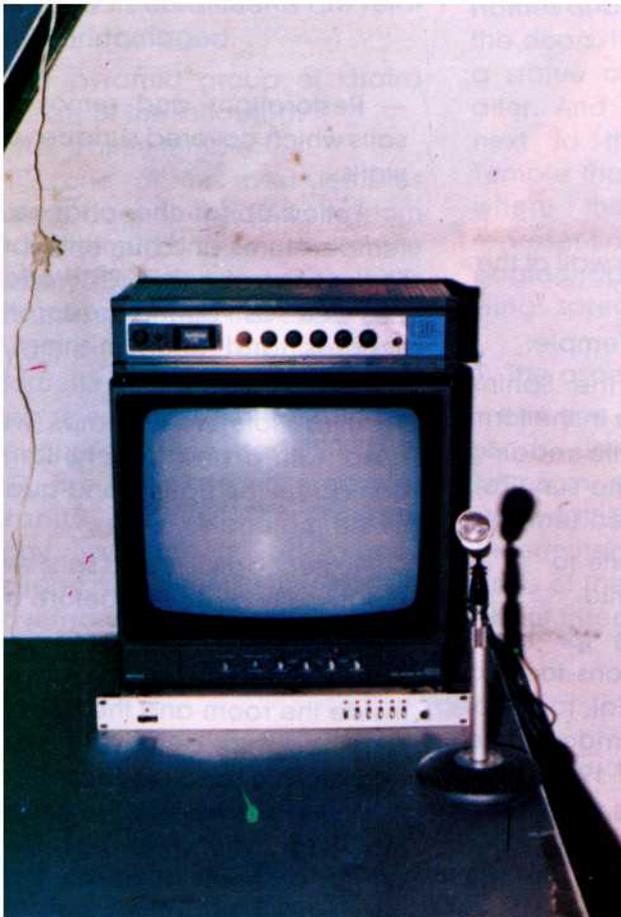
١٧ - المونييتور والميكروفون في غرفة المراقبة خارج

الهرم .

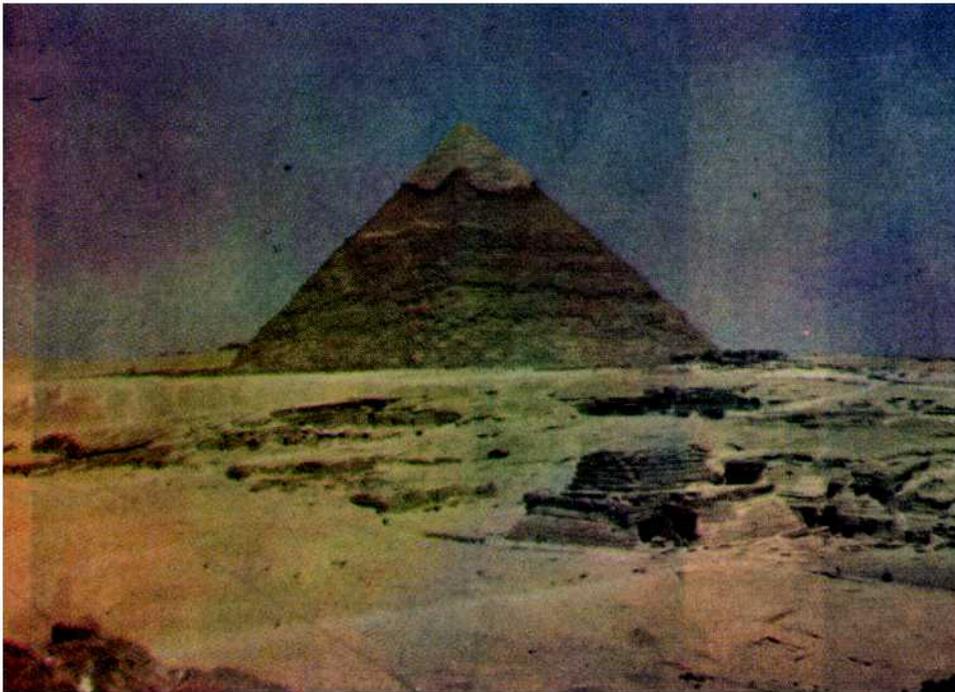
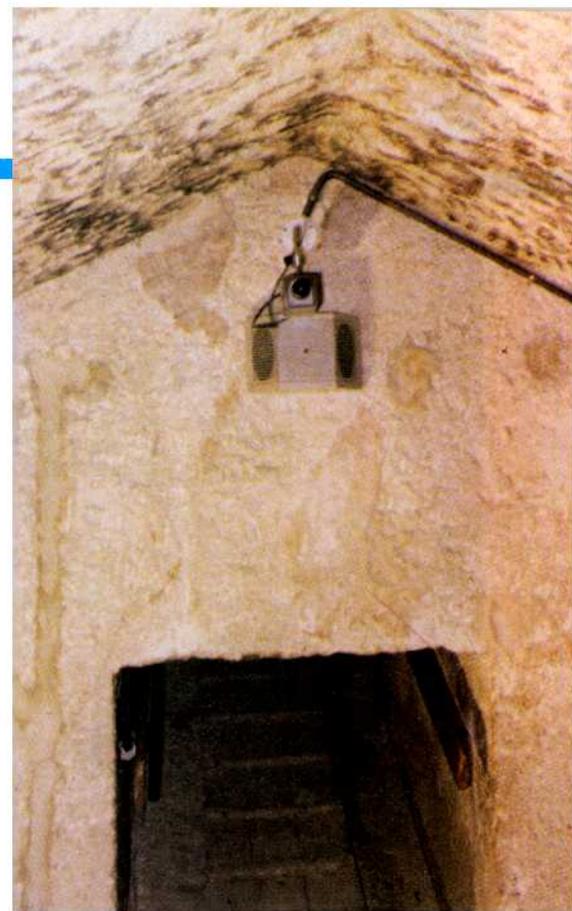
• Surveillance devices inside the Queen's chamber.

— A TV Camera system was used inside the room and the corridor, together with a monitor which was put in a special room outside the pyramid, in order to monitor the Visitors, with a view to prevent all the attempts of abusing and impairing the monument from within.
