بيوت القرن التاسع عشر بأحياء القاهرة القديمة

19th CENTURY HOUSES OF OLD CAIRO QUARTERS

Salah Zaky Said

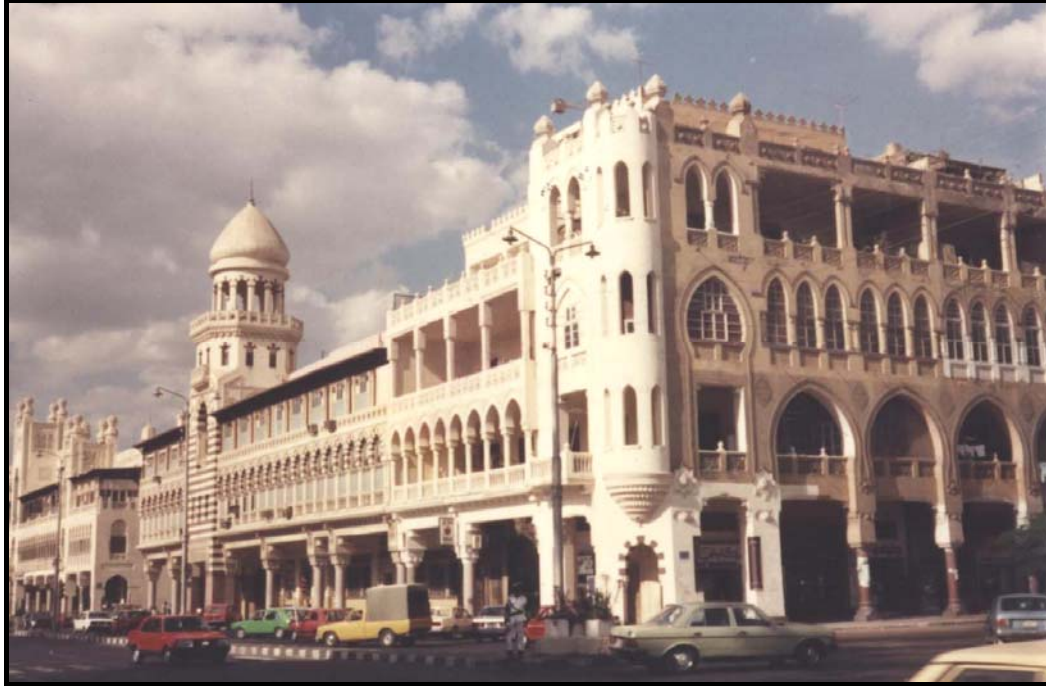
Figure 1-7 Heliopolis company buildings showing the Neo-Islamic style of Buildings with arcades and a tower in the shape of a minaret.

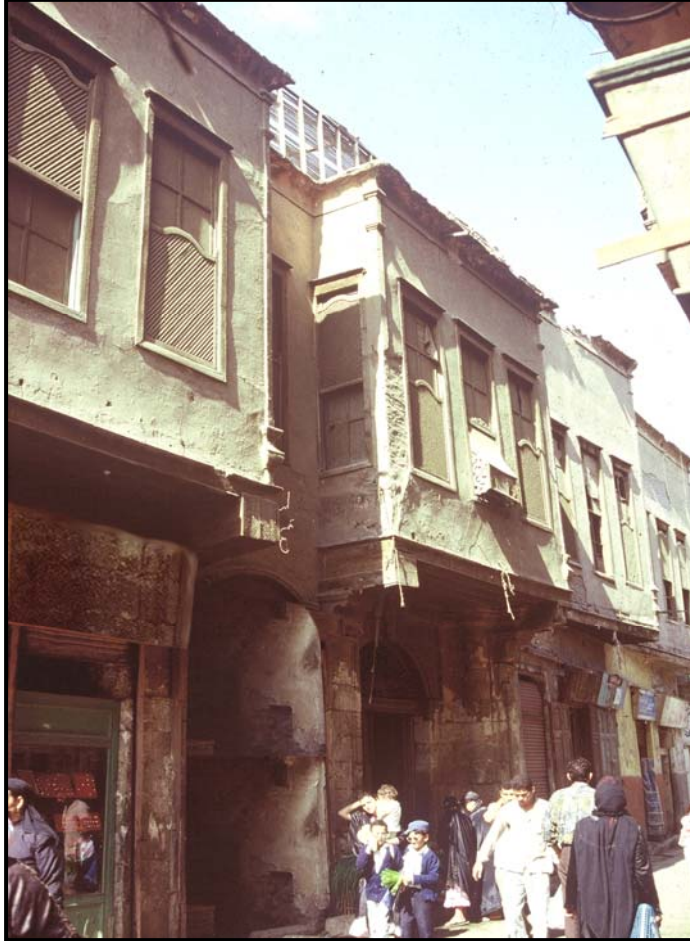
Figure 1-11 Bayt al-Sitt Sakna in Sayida Zaynab- shows the influence of Turkish domestic architecture

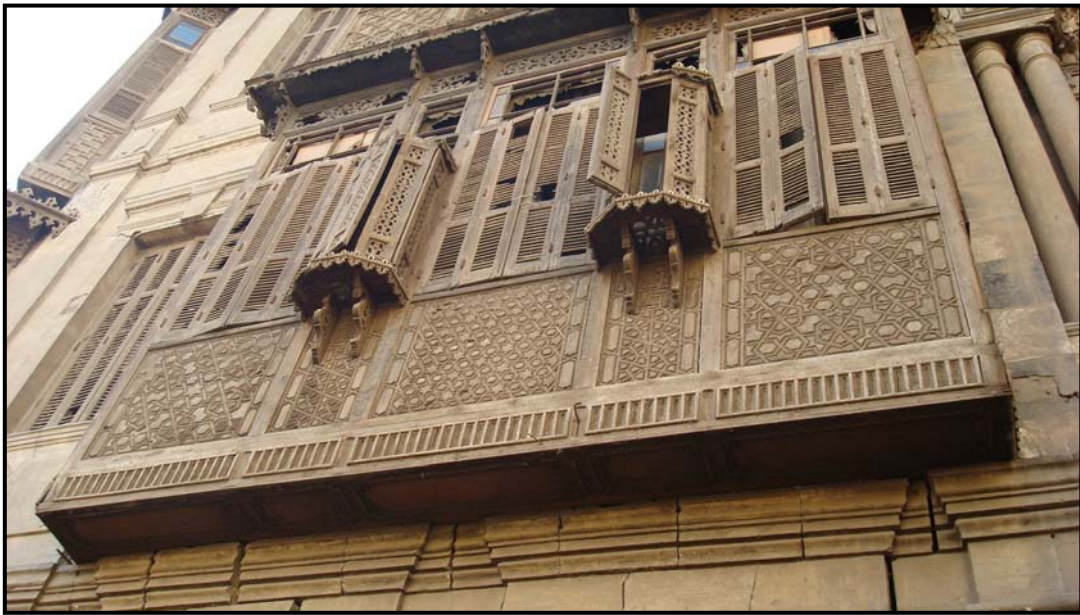
Figure 3-32 Bayt al-Qirabi wooden shutters decorative sill and projected booths for water jars

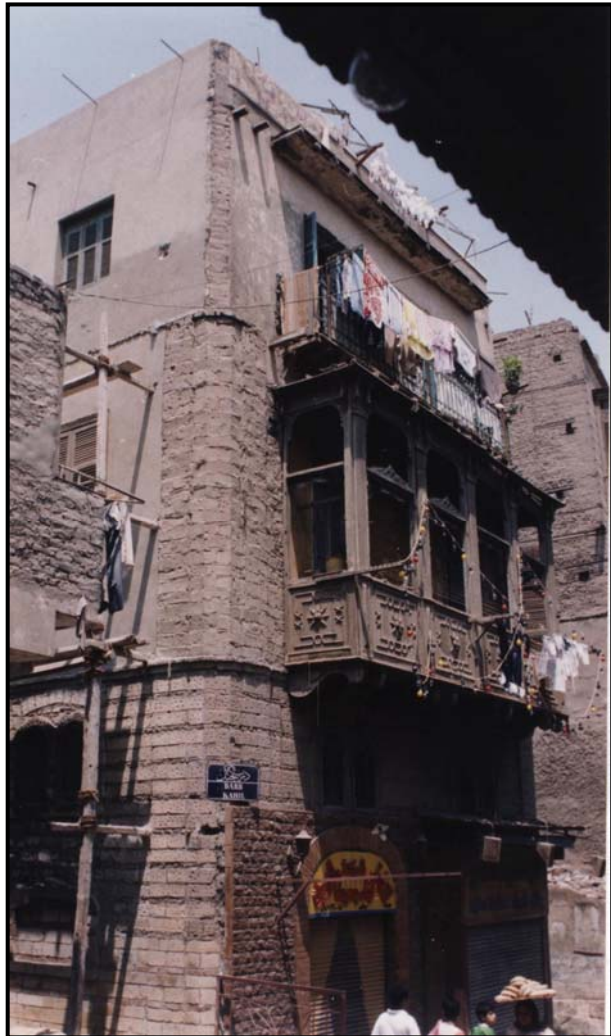
Figure 4-2 Overview of Bayt Sukkar before rehabilitation seen from al-Maḥgar Street (March 1998)

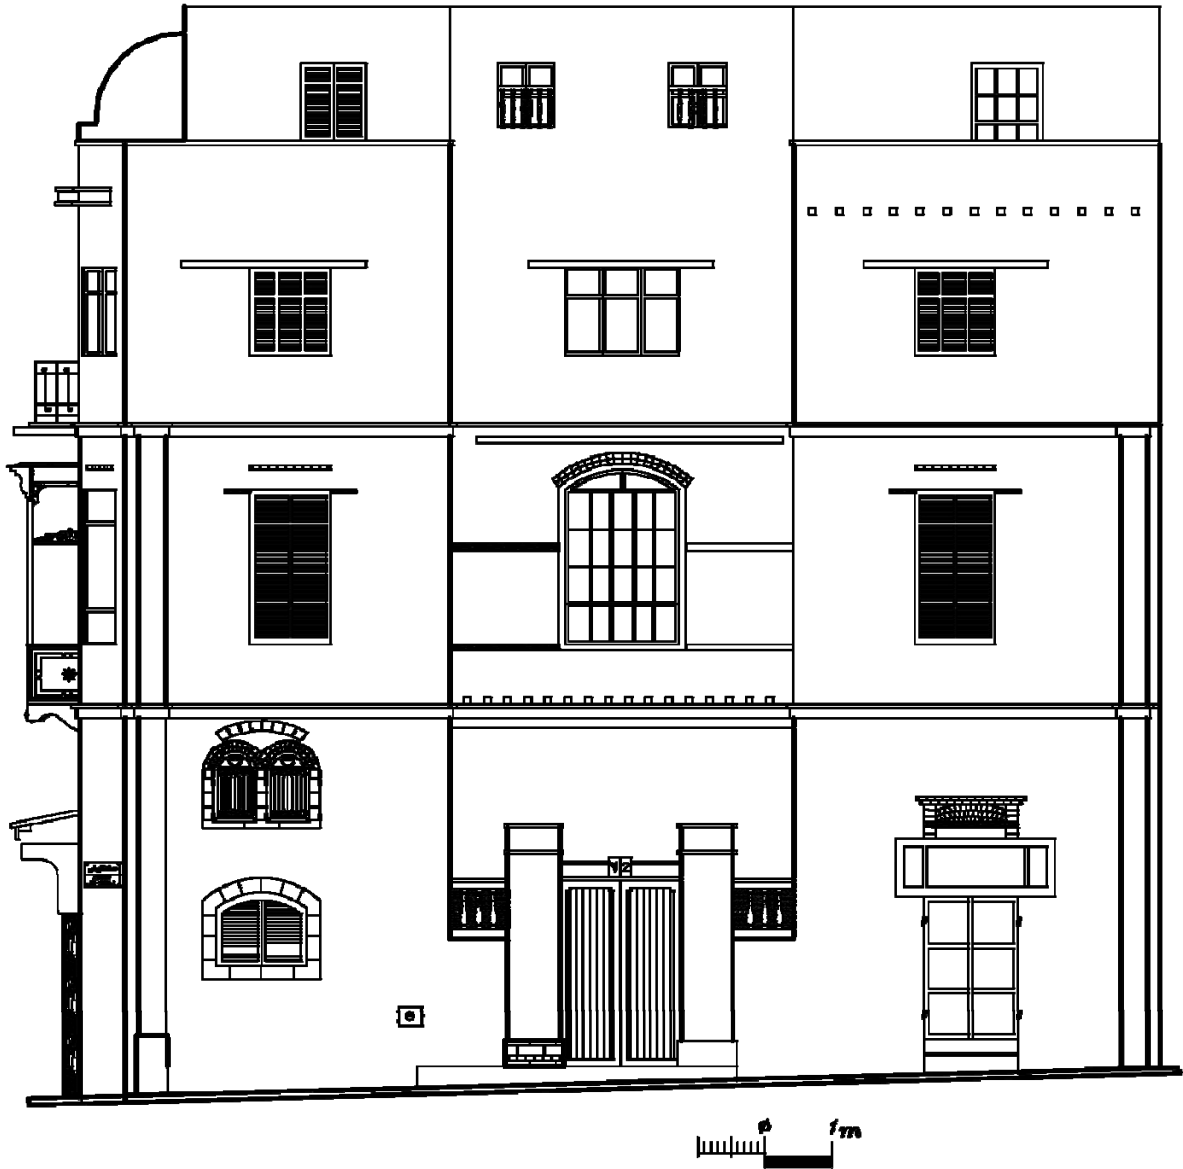
Figure 4-11 Bayt Sukkar: North elevation on Hārit al-Zila'i

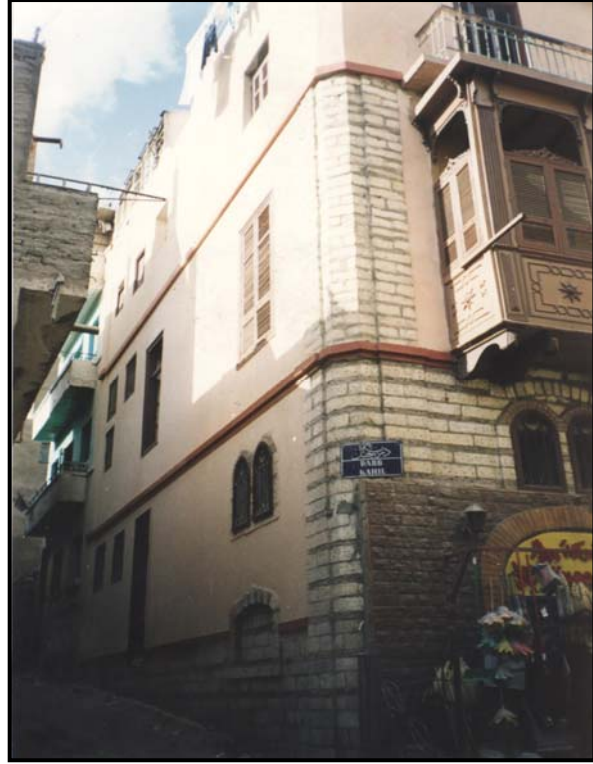
Figure 4-15 The façade of Darb Kaḥīl after rehabilitation of the lower 1.2m stone newly built replacing the old decayed walls (December 1998)

الواجهة على درب كحيل بعد الترميم حيث تم استبدال ١.٢ متر بطول الواجهة من مستوى الشارع كانت منهارة (ديسمبر ١٩٩٨)

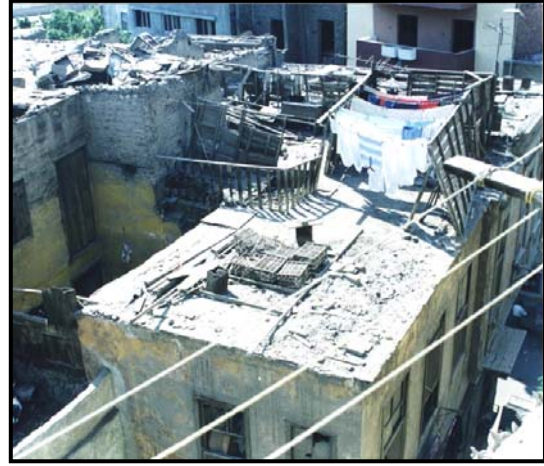
Figure 4-25 Bayt Al-Sitt 'Awaṭif, the condition of the roof before intervention (December 1998)

بيت الست عواطف حالة السطح قبل الترميم (ديسمبر ١٩٩٨)

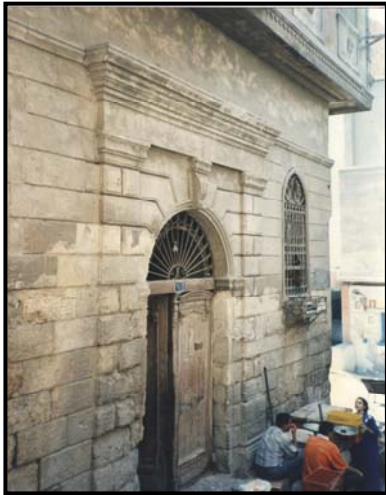
Figure 4-29 Entrance portal before rehabilitation. North façade of Bayt Al-Sitt 'Awaṭif overlooking Ḥarīt Wikalit Al-Sham' (June 1998)

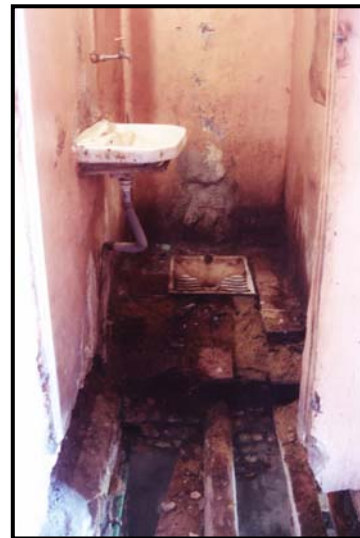
Figure 4-46 Existing condition of the Toilet of the eastern apartment (April 2004)

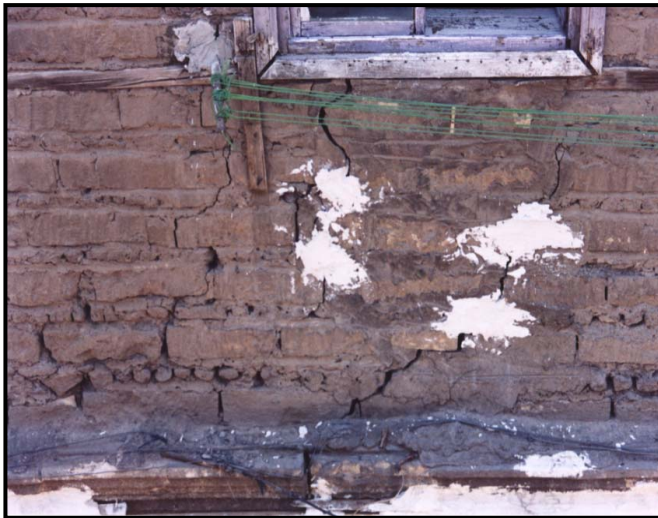
Figure 4-51 Façade cracks - before intervention (May 2004)

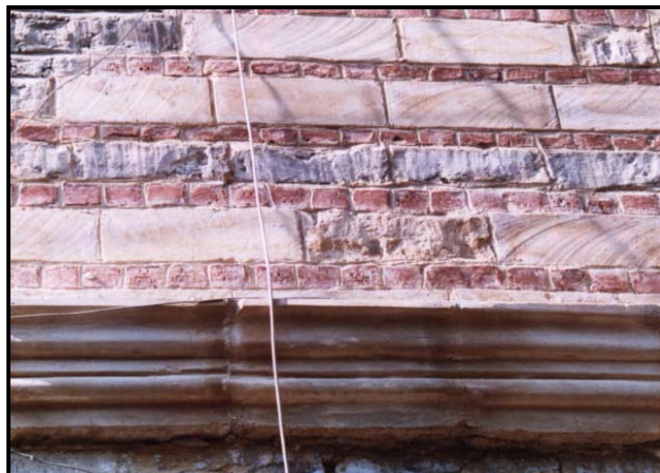
Figure 4-52 Façade after intervention (August 2004)

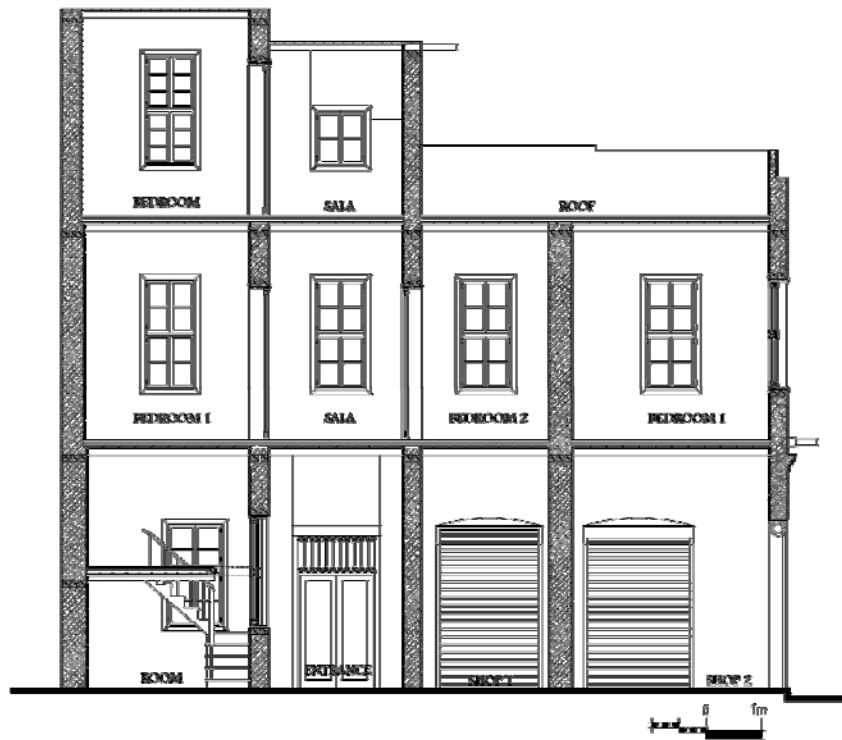
Figure 4-55 Longitudinal Section

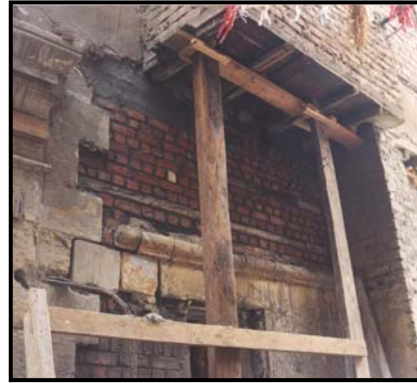
Figure 4-60 Rebuilding the deteriorated section of the masonry wall beneath the balcony of the first floor (Before intervention), October 2004.

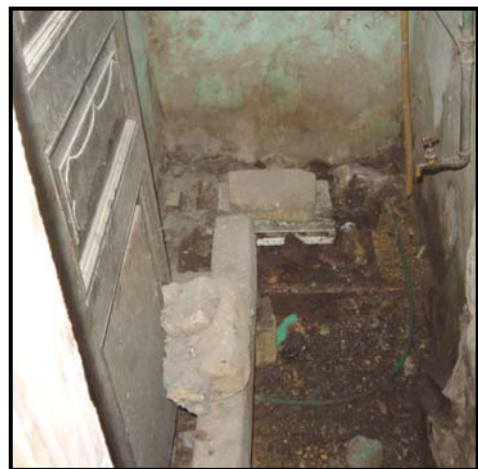
Figure 4-79 dilapidated condition of the ground floor toilet, February 2005.

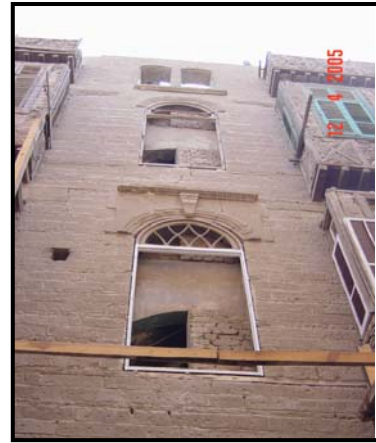
Figure 4-85 The central portion of the façade at the staircase before intervention (April 2005)

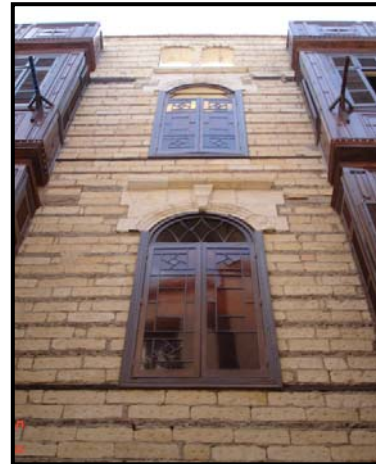
Figure 4-86 The Façade after cleaning the stones (September 2005)

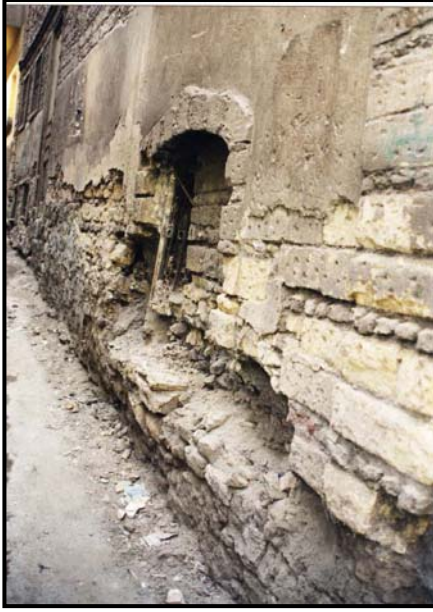
Figure 5-10 Decayed wall of Bayt Sukkar before rehabilitation (1997)

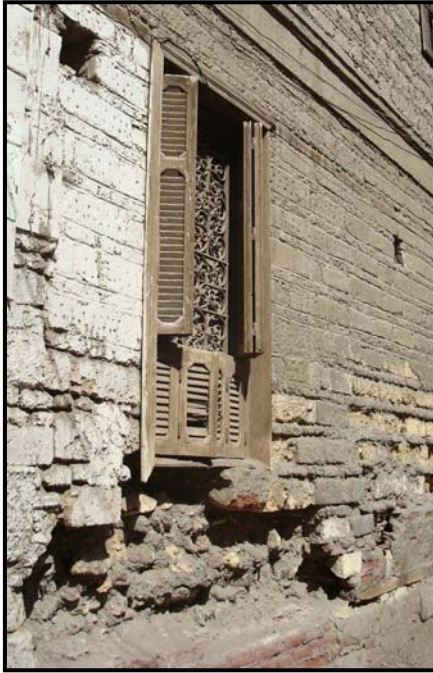
Figure 5-11 Typical decay of walls close to street level

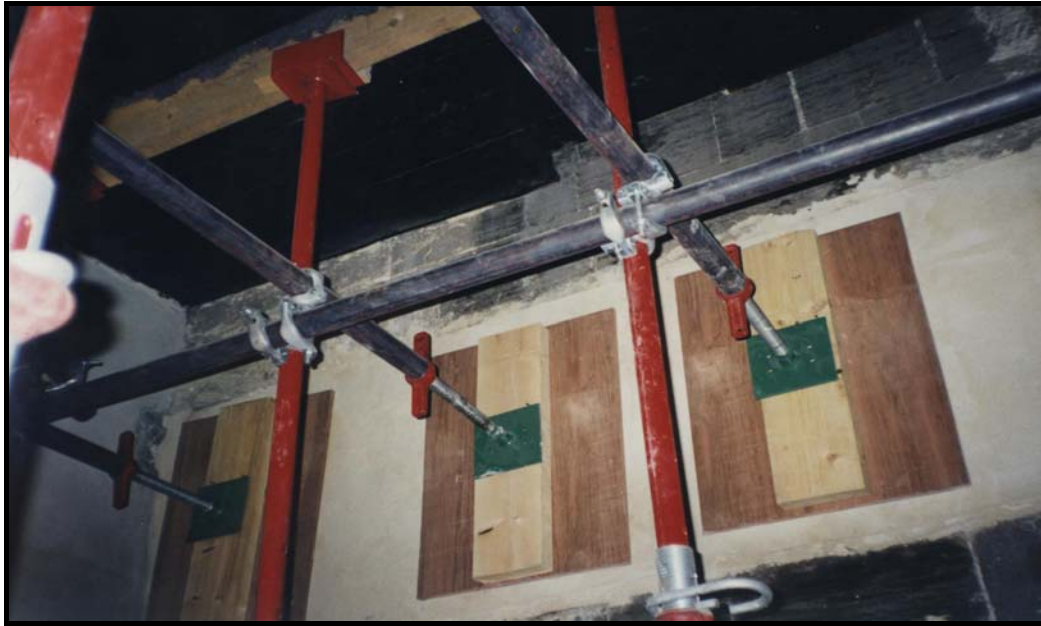
Figure 5-13 Metal horizontal shoring at Bayt al-Razzaz

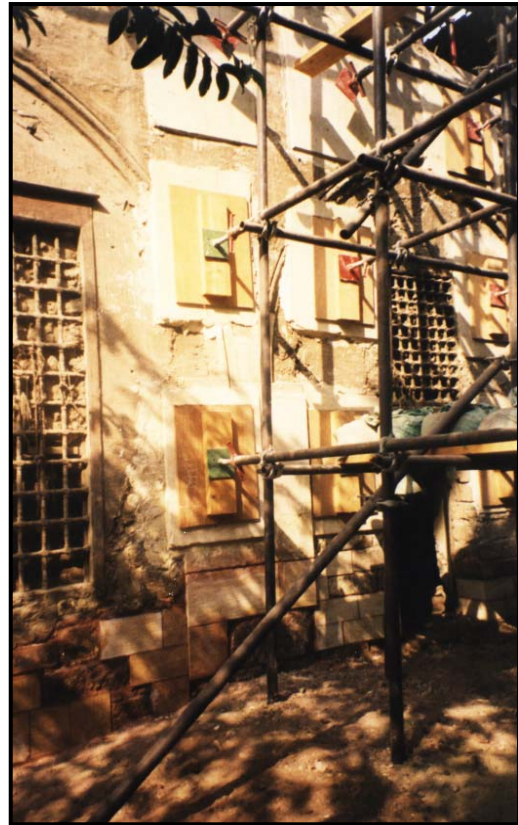
Figure 5-14 Metal horizontal shoring at Bayt al-Razzaz

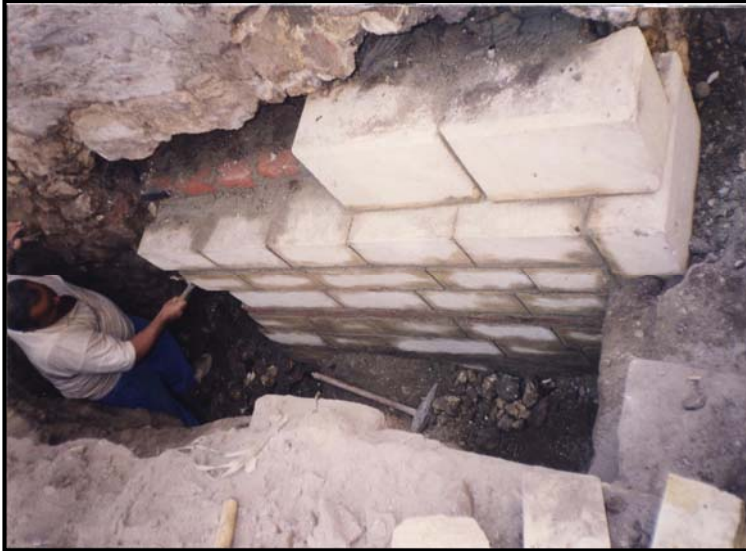
Figure 5-17 damaged foundation walls being replaced from the ground level up. East wall of Bayt al-Sitt 'Awatif during rehabilitation (December 1998)

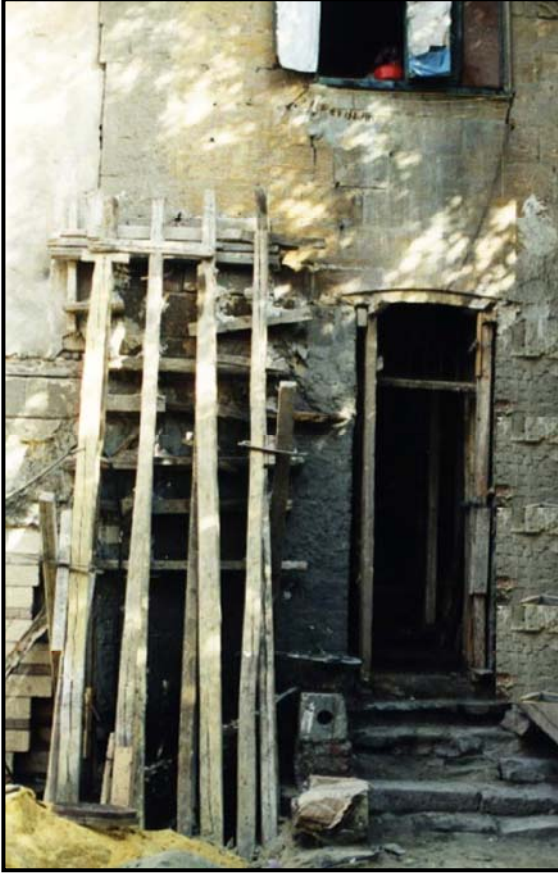
Figure 5-19 Support for a bulging façade for partial reconstruction in Bayt Sitt Sabah

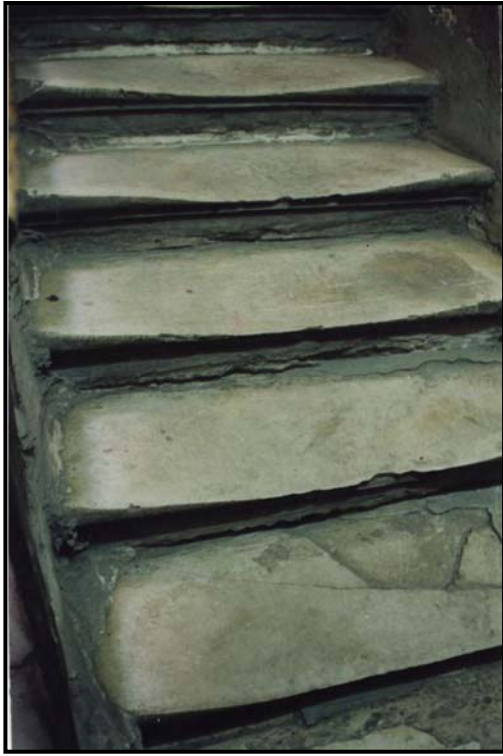
Figure 5-20 Decayed stone steps of Bayt Sukkar

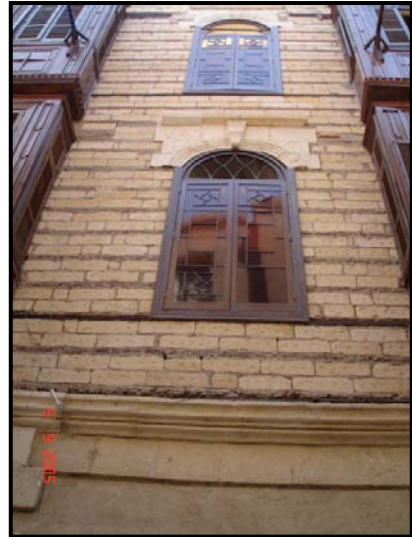
Figure 5-22 Stone façade in Bayt Abu al-Hasan after cleaning (September 2005)
