المجلة العلمية بكلية الدراسات العليا و البحوث البيئية - قسم الهندسة ( عمارة )  
لجامعة عين شمس - القاهرة - و عرضت في المؤتمر العالمي للإدارة البيئية  
بفندق شيرتون- الجيزة .

الارتقاء بمنطقة زينهم من منظور عمراني بيئي

**PROGRESS FOR ZENHOM AREA  
ARCHITECTURE ENVIRONMENTAL VIEW**

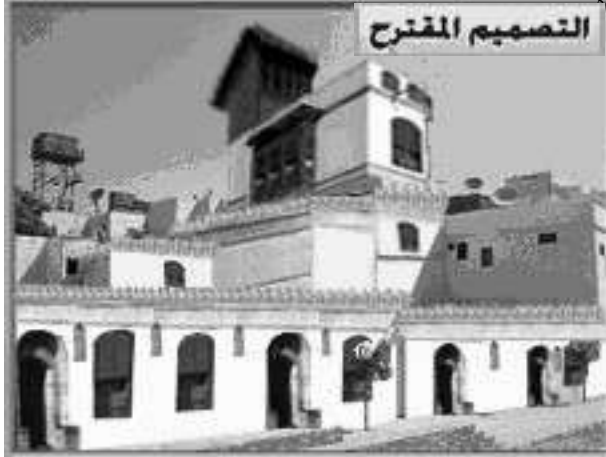
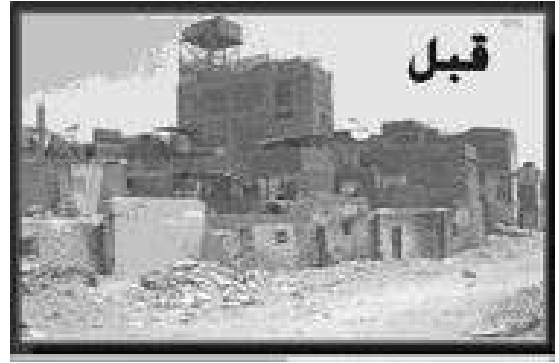
شكل (15) يوضح منظور خارجي لأحد مساكن الإيواء بالمنطقة قبل التطوير للواجهات وبعد التطوير المقترح من الباحثة

- يتضح في الشكل رقم (15) تطوير واجهة أحد مساكن الإيواء بالمنطقة وذلك باستخدام الطابع الإسلامي الذي يحوي مفردات معمارية ناجحة بيئيا من حيث توفير الإضاءة والتهوية الطبيعية مثل : (المشربية والشخشيخة والفناء وغيره) .

أوجه المقارنة	التطوير القائم وعيوبه	التطوير المقترح ومميزاته
المواد المستخدمة في لبناء	هيكل خرسانة مسلحة (يشع حرارة للداخل ومكلف)	حجر وخشب (خامات صديقة للبيئة ومحلية)
التهوية	شباك شيش وزجاج (لا يحقق تهوية وإضاءة بالقدر الصحي)	مشربية وشخشيخة (يوفر حركة الهواء والإضاءة بشكل جيد)
الطابع المعماري	تقليدي (لا يتماشى مع الطابع العام للمنطقة و ما جاورها)	إسلامي (يتماشى مع الطابع العام للمنطقة و ما جاورها)
المشاركة الشعبية	لا توجد (فينتج عدم محافظة السكان على المنطقة)	توجد (ينتج محافظة السكان على المنطقة للانتماء لها)
الطاقة الكهربائية	مولدات كهربية (تستنفذ الموارد الغير متجددة وملوثة ومكلفة)	خلايا شمسية (طاقة نظيفة وغير مكلفة على المدى البعيد)
المناطق الخضراء	مساحات بنسبة 25 % (لا تفي باحتياجات السكان ولا توفر الخصوصية)	مساحات بنسبة 40 % (تفي باحتياجات السكان وتوفر الخصوصية)
التخلص من النفايات	بالطرق التقليدية	إعادة تدويرها
