*International Conference on Heritage Cities*  
*Luxor – Egypt: 29 November to 02 December 2006.*

# الإستراتيجية العامة لإعادة تأهيل مركز مدينة " القاهرة "

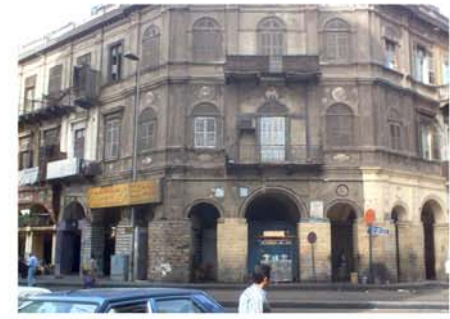
٩  
فندق ايدن بالاس ناصية نجيب الريحاني و علي الكسار  
مبني متدهور ذو طراز معماري مميز  
متوقف عن الإستخدام  
منطقة كلوت بك و نجيب الريحاني المتدهورة - قسم الأريكية

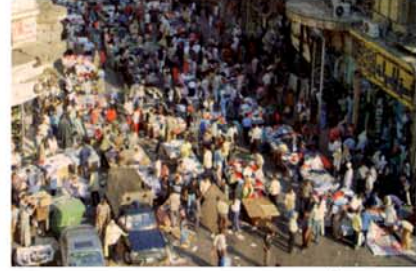
٨  
شارع الجوهرى ( سوق الجوهرى )  
بالقرب من ميدان العتبة  
الذي يحتله الباعة الجائلين  
منطقة الرويعي - قسم الموسكى

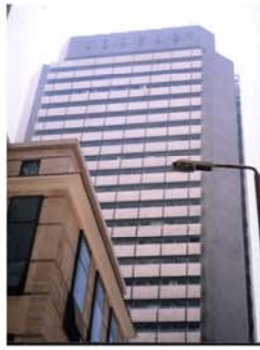
٣  
برج بنك مصر  
متجاوز للإرتفاع و متعدي على طابع المنطقة التاريخي  
( ١٥١ ش. محمد فريد - قسم عابدين )

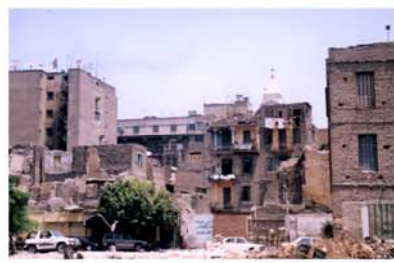
٥  
شارع معروف وتظهر به المباني المتدهورة  
والمهدمة جزئياً  
منطقة معروف المتدهورة - قسم قصر النيل

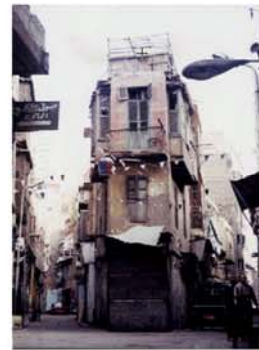
٦  
مبنى متدهور بين حارتي الكفاوة و علم الدين  
منطقة الساحة المتدهورة - قسم عابدين

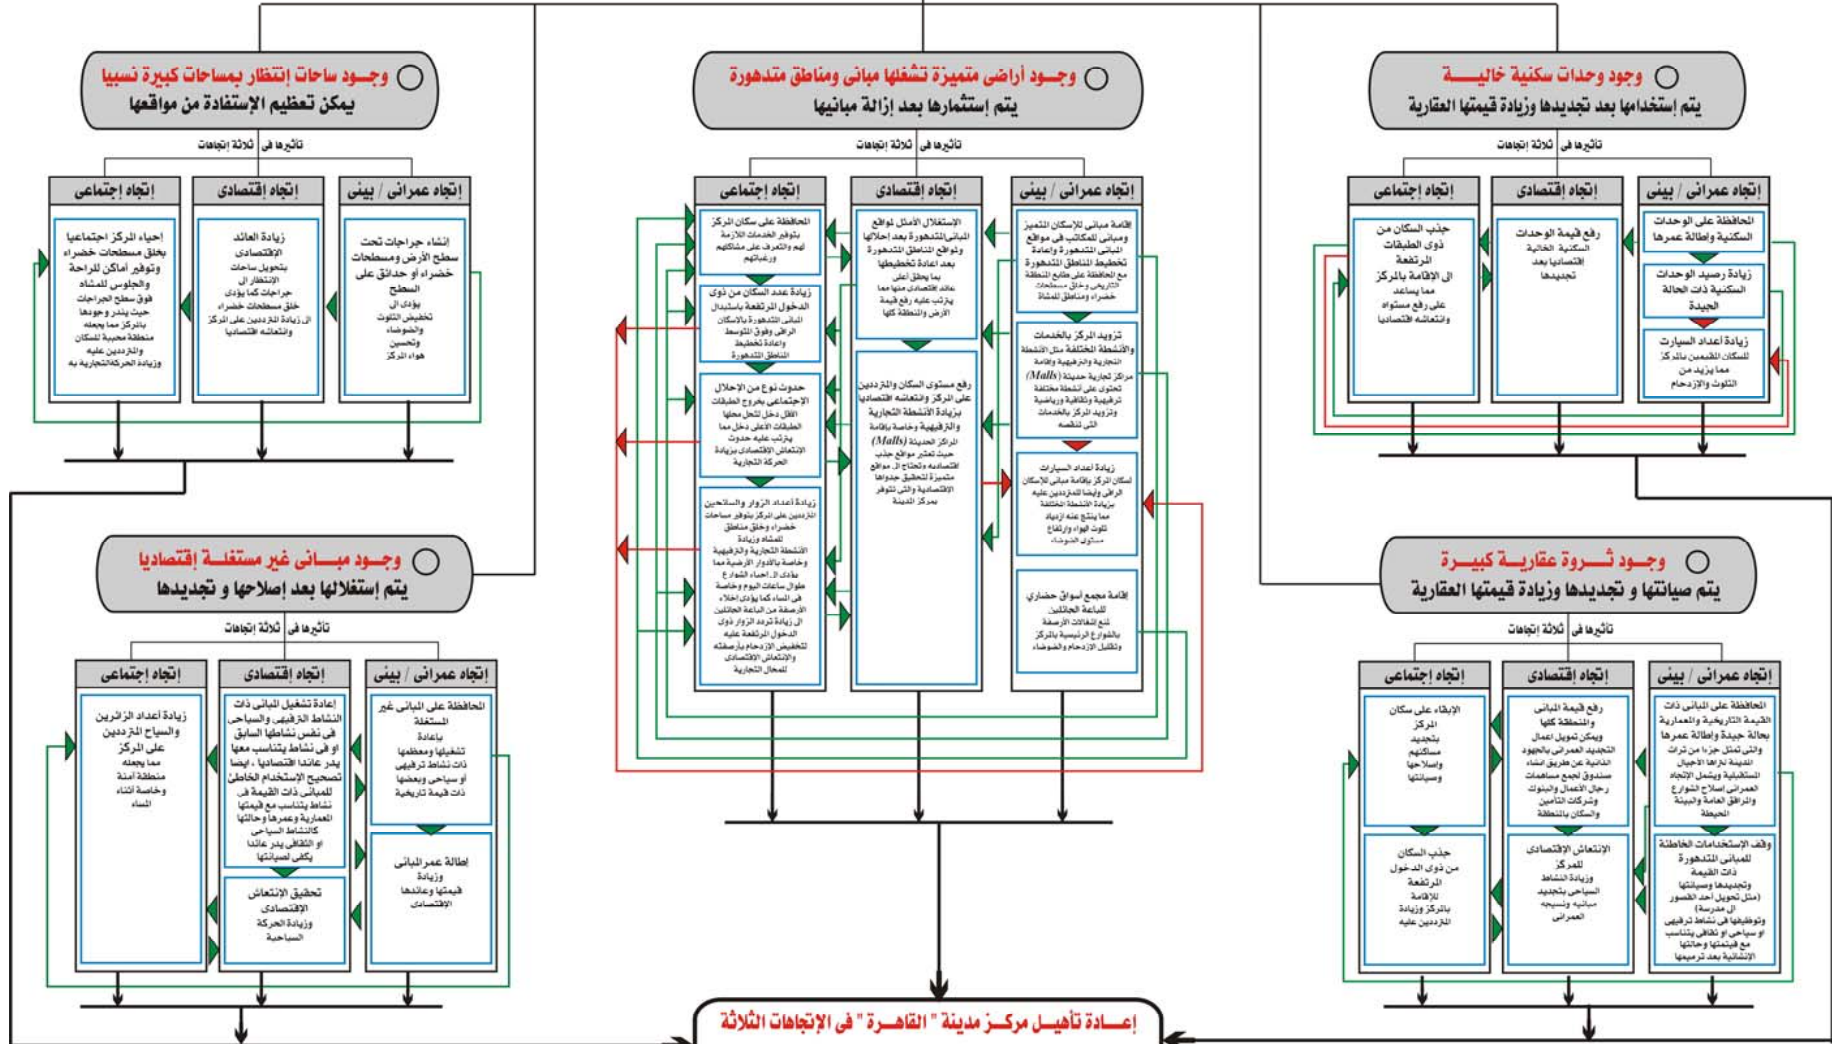
شكل ( ٢ ) : الإستراتيجية العامة المقترحة لإعادة تأهيل مركز مدينة " القاهرة " عمرانيا / بيئيا واقتصاديا واجتماعيا

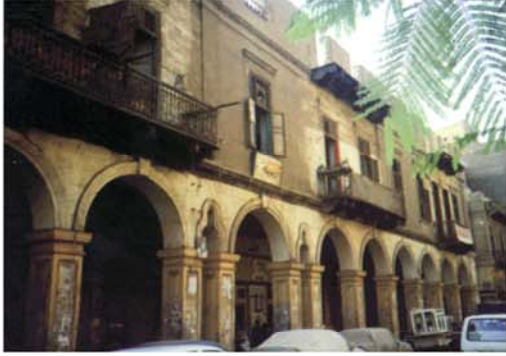
منطقة كلوت بك ونجيب الريحاني يتم الحفاظ علي  
طابعها المميز نو البواكي عند استبدال مبانيها  
المتدهورة بمباني حديثة

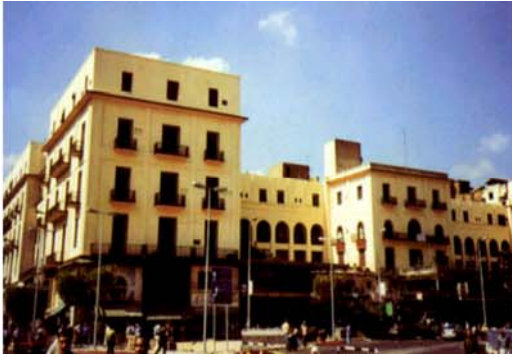
فندق الكونتنتال  
مبني ذو قيمة غير مستقل  
يتم استغلاله اقتصاديا بعد تجديده
