دراسة لاسباب و حلول الشروخ في المباني وتطبيق استخدام Spall TX عالي التقنية في ترميم شروخ خرسانية دقيقة نتيجة الانكماش اللدن للخرسانة بمبنى تجاري تحت الإنشاء مكون من طابق واحد بمدينة بني سويف الجديدة.

A study of the causes and solutions of cracks in buildings and the application of the use of high-tech Spall TX in the restoration of fine concrete cracks as a result of plastic shrinkage of concrete in a one-floor commercial building under construction in the new city of Beni-Suef.

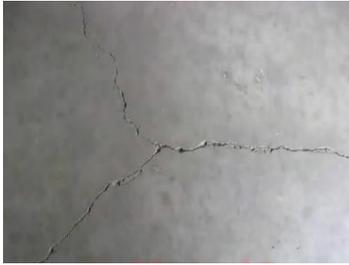
شكل (1) يوضح الشروخ الأفقية التى وجدت فى ارضية سقف الدور الارضي بالمبنى.

وجدت شروخ دقيقة في بلاطة سقف الدور الارضي و قد تم تحديد الأسباب التى أدت إلى حدوث هذه العيوب والتصدعات بالمبنى تحت الدراسة ألا وهي شروخ نتيجة الانكماش اللدن للخرسانه وهي شروخ غير انشائية

- 1- ضمان جفاف سطح الخرسانة تماما. شكل (1)
- 2- تنظيف سطح الخرسانة تماما من أجزاء الخرسانة الضعيفة أو المفككة والضعيفة وكذلك إزالة زبد الأسمنت. شكل (2)
- 3- توسيع الشروخ حتى 5 مم. شكل (3)
- 4- تنظيف الشروخ جيدا من الأجزاء المفككة للخرسانة. شكل (4)

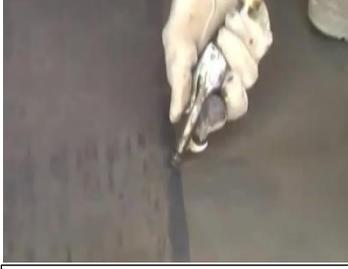
شكل (2) يوضح تنظيف سطح الخرسانة تماما من أجزاء الخرسانة الضعيفة أو المفككة أو زيد الأسمت. المصدر : 12

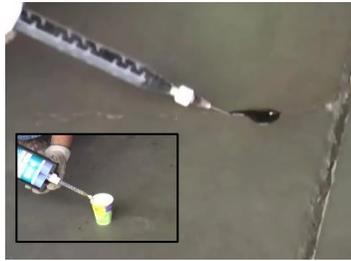
شكل (3) مادة Spall TX بعد سحبها بسرجة مخصصة لحقن الشروخ الخرسانية. المصدر : 12:

هو عبارته عن مواد سائلة متوسطة اللزوجة لها درجة لزوجة منخفضة تعطىها قدرة تسرب كبيرة إلى اعماق الشروخ قليلة الإتساع ، وله قوة التصاق عالية بينه وبين الخرسانة و تزيد عن مقاومة الشد للخرسانة ، كما وتمتعه بقوة التصاق عالية مع الخرسانة، وقد تم مراعاة عدم إستخدام أى مواد مذيبة مع Spall TX نظراً لأنها تتطاير بعد الجفاف والتصلد وتكون فراغات داخل الخرسانة مكان تطايرها.

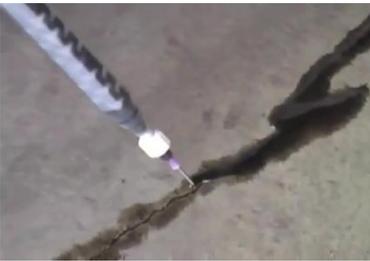
شكل (4) يوضح حقن الشروخ الخرسانية بمادة Spall TX أكثر من مرة للشوخ الواحد. المصدر : 12

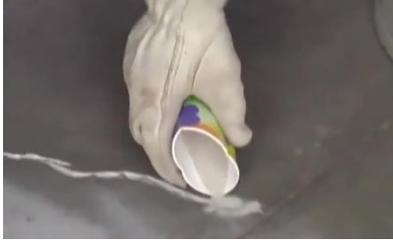
شكل (5) يوضح ملئ الشروخ بالرمل بعد حقنها بمادة Spall TX عدة مرات متتالية. المصدر : 12

- 5- فى حالة الشروخ النافذة حتى السطح المقابل للخرسانة يتم سد الشرخ من الجهة الأخرى بإستعمال مونة إيبوكسية مناسبة. شكل (5)
 - 6- حقن الشروخ الخرسانية الصغيرة عدة مرات ب Spall TX ذو الزوجه المنخفضة حيث يمكنه التسرب داخل الشروخ الشعرية حتى تمتلئ. شكل (5)
 - 7- تم ملئ الشروخ بالرمل بعد الانتهاء من حقنها أكثر من مرة بمادة Spall TX. شكل (6)
 - 8- تم ضغط ومساواة سطح الرمل بعد ملئ الشروخ به بحيث يتم التماسك بينه و بين المادة المستخدمه والخرسانة. شكل (7)
 - 9- ثم يستخدم Spall TX ثانية لملئ الشروخ و دمكها بالرمل لمزيد من التماسك.
 - 10- حك سطح الخرسانة بعد أن تجف المادة و تتماسك مع الخرسانة و تصبح كأنها جزء منها ، ثم بتنظيف السطح و مساواته تماما . شكل (8)
- 7- نتائج البحث :**

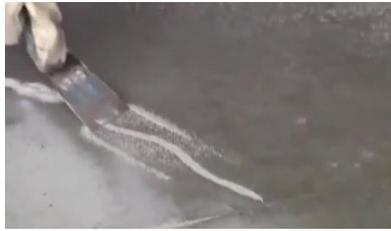
شكل (6) يوضح أنه يتم ضغط ومساواة سطح الرمل بعد ملئ الشروخ به بحيث يتم التماسك بينه وبين المادة المستخدمه والخرسانة. المصدر : 12

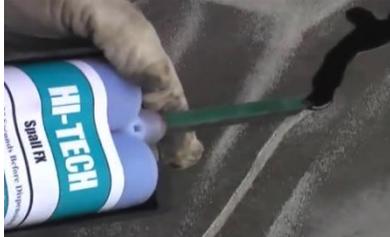
شكل (7) يوضح استخدام Spall TX بعد ملئ الشروخ ودمكها بالرمل لمزيد من التماسك. المصدر: 12 .

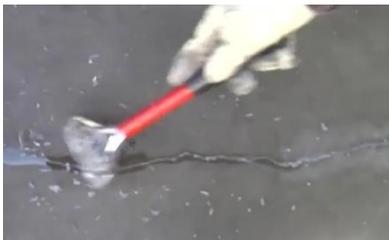
شكل (8) يتم حك سطح الخرسانة بعد أن تجف المادة و تتماسك مع الخرسانة و تصبح كأنها جزء منها ، ثم بتنظيف السطح و مساواته تماما. المصدر: 12
