جامعة الأزهر
كلية الهندسة
قسم العمارة

نحو الحفاظ على التراث المعماري و العمري (دراسة حالة قاهرة العصور الوسطى)

رسالة مقدمة من المهندس / يوسف عمر الرافعى
المدرس المساعد بقسم العمارة كلية الهندسة جامعة الأزهر
للحصول على درجة العالمية (دكتوراه الفلسفة) في العمارة

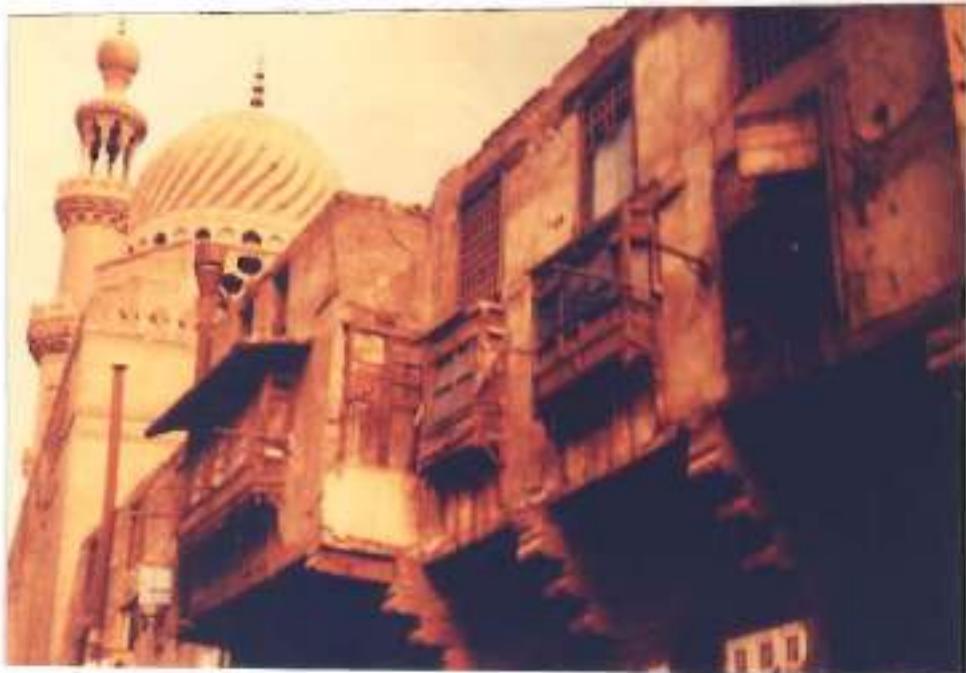
ومن أمثلة إغفال النوعي عن قيمة المباني التراثية بقاهرة العصور الوسطى هدم مبنى ذي قيمة معمارية وتاريخية يرجع تاريخ بنائه إلى عام ١٦٤٥م وهو ربع المناسيرلي بشارع سوق السلاح تابع للأوقاف وغير مسجل أثر . وهذا المبنى له أهمية تاريخية حيث انه كان مخصصاً لسكن الطلاب الدارسين في مدرسة الجامعي اليوسفى ١٣٧٣م . والربع يتكون من دور أرضى عبارة عن محلات وورش ، ودور أول عبارة عن حجرات مخصصة للسكن ، وقد تم هدمه عام ٩٧م - انظر شكل رقم (٥) .

شكل رقم (٥) ربع المناسيرلي بشارع سوق السلاح قبل هدمه بجواره مدرسة الجامعي اليوسفى .

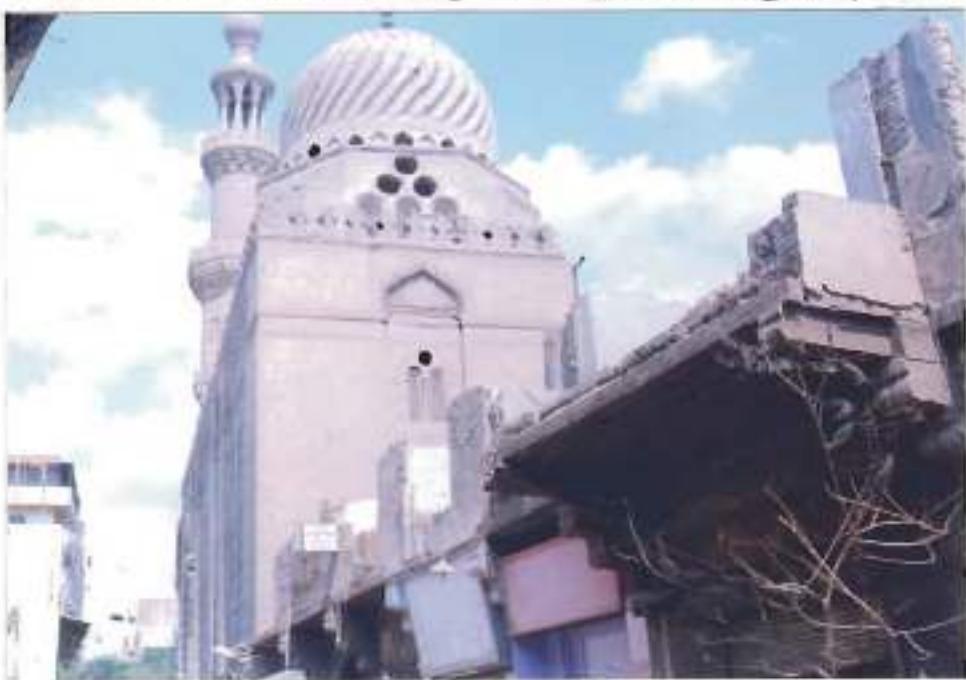
تابع شكل رقم (٥) ربع المناسيرلي بشارع سوق السلاح بعد هدمه (١) .

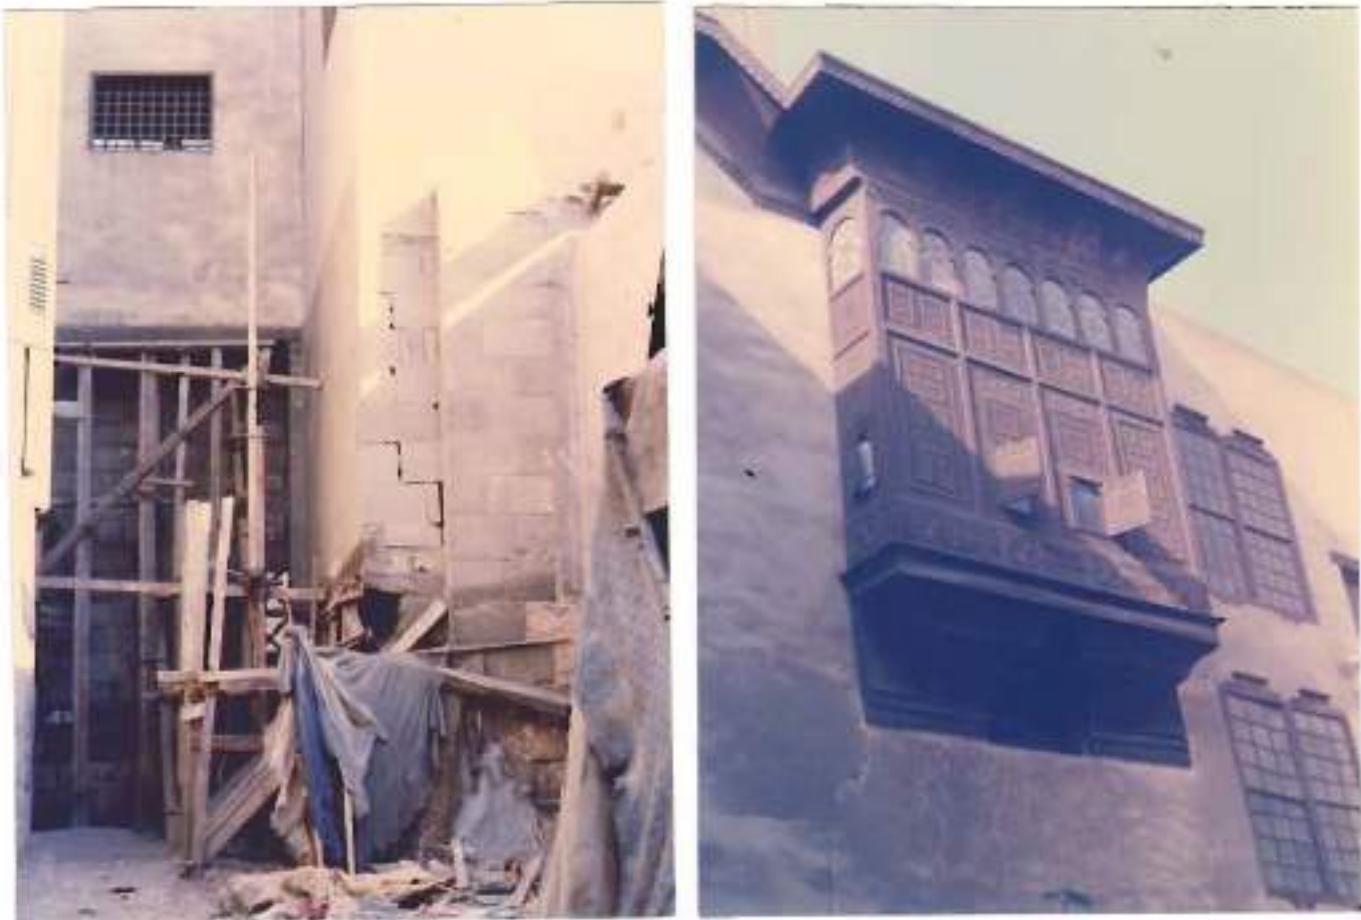
شكل رقم (٦) يوضح إحدى مشربيات القبو الداخلي وأعمال صلب الجزء التعلق للقصر (٢) .

ومن أمثلة اهمال قيمة التراث يقاهرة العصور الوسطى حريق قصر المسافرخانة (أئر رقم ٢٠) باجمالية نتيجة تركه مغلق ومهمل بدون توظيف . فمنذ زلزال أكتوبر ١٩٩٢م تم صلب المبنى شروعاً في إجراء أعمال الترميم الازمة له ، وحتى وقت احراقه في أكتوبر ١٩٩٨م لم يتم اي أعمال للترميم بالإضافة إلى أن المنطقة الخيطية به في حالة سيئة وهذا انعكس على ما قد حدث له . وهذا المبنى يرجع قيمته الأثرية إلى منشئ القصر وهو الحاج محمود عزم (١٧٧٩م) وهو من أشهر تجار مصر في هذا الوقت ، وقد أنشأه بعرض السكك وضيافة التجار ، وأشارته أسرة محمد على وقد شهدت إحدى فاعاته ميلاد الخديوي إسماعيل . وقد أمتاز القصر بشرائه ذات القوش الإسلامية الفريدة والمطعم بالصدف والفصوص والأحشاب المرسومة بالألوان وكانت فيه أطول مشربية في مصر وكانت أبواب القصر تحفًا نادرة في الهمال والروعه وهي بها مشغولة ولاتقدر بثمن ، وأن ما حدث له كان نتيجة الإهمال والتسيب وعدم ادراك الفيضة الحقيقة للتراث - انظر شكل رقم (٦) .

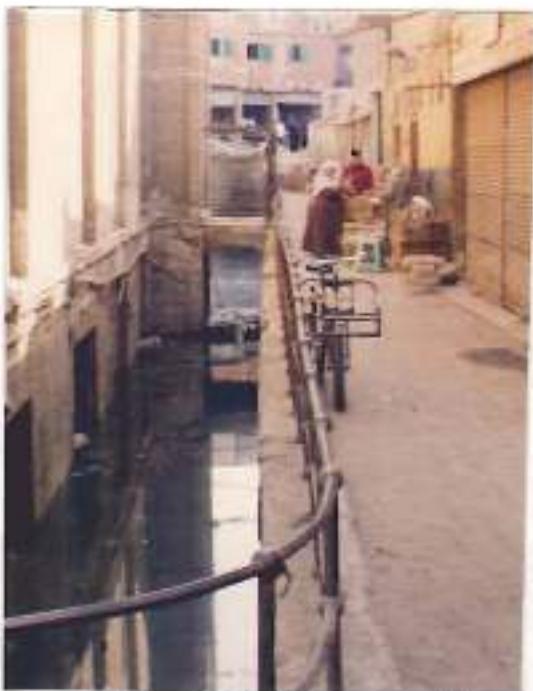
ارتفاع مسوب المياه الجوفية بشور العلات
مسجد الصالح طلائع (شارع أحمد ماهر)

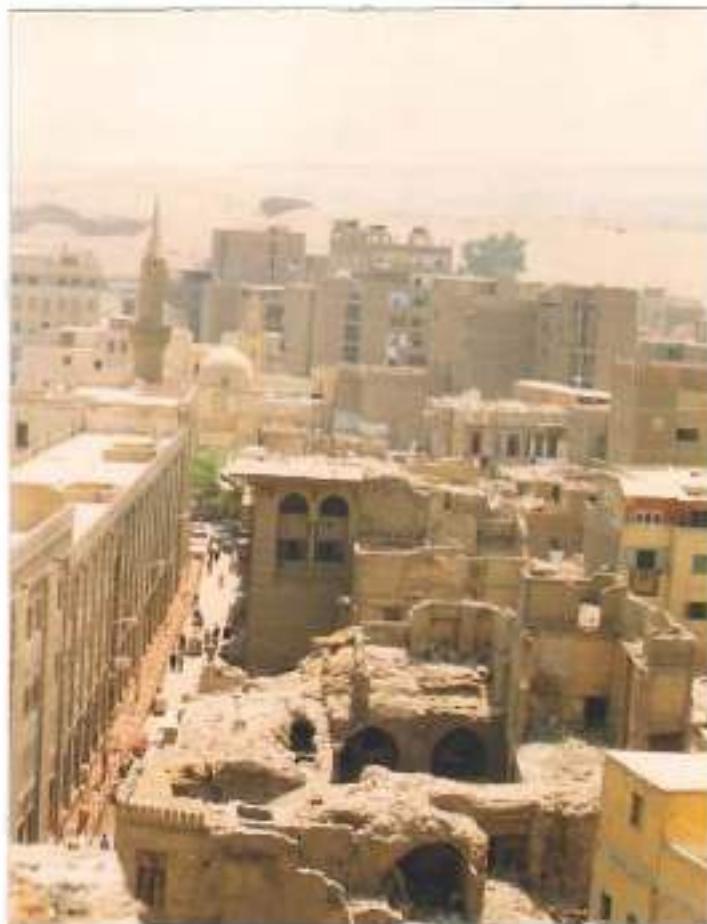
تناول هذا المشروع دراسة منطقة تاريخية بمنطقة الباطلية بالآزهر وتطورها تاريخياً خلال العصور المختلفة ، وقد أوضحت الدراسة أن هناك تغيرات كبيرة قد حدثت في التسقيف العماني وخاصة عند تنفيذ شارع الآزهر عام ١٩٣٠ م ، كذلك أوضحت الدراسة المناطق التي شملت التطوير مع اقتراح مشروع لإعادة بناء ريع سكني بمحاور لمسجد العيني بشارع الشيخ محمد عبده ، هنا بالإضافة إلى أن الدراسة شملت المبانى الأثرية وأسلوب إعادة توظيفها بما يتناسب مع ظروف المنطقة (١) - انظر شكل رقم (١٢) .

شكل رقم (١٢) يوضح منطقة الدراسة حيث شارع الشيخ محمد عبده ووكانة الدندلي والجامع الأزهر وسبيل وكتاب ووكانة قايسى وجامع العيني .

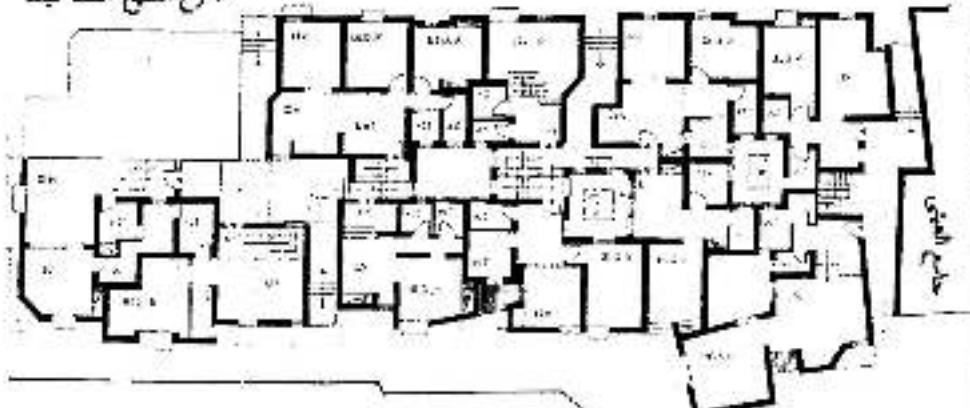
تناول المشروع عمل ربع به فنادق بجوار جامع العيني وإزالة اتبانى الرديفة لتحسين وضع المنطقة - انظر شكل رقم (١٤) .

شكل رقم (١٤) مسقط افقى الدور الأرضي للربع السكنى .

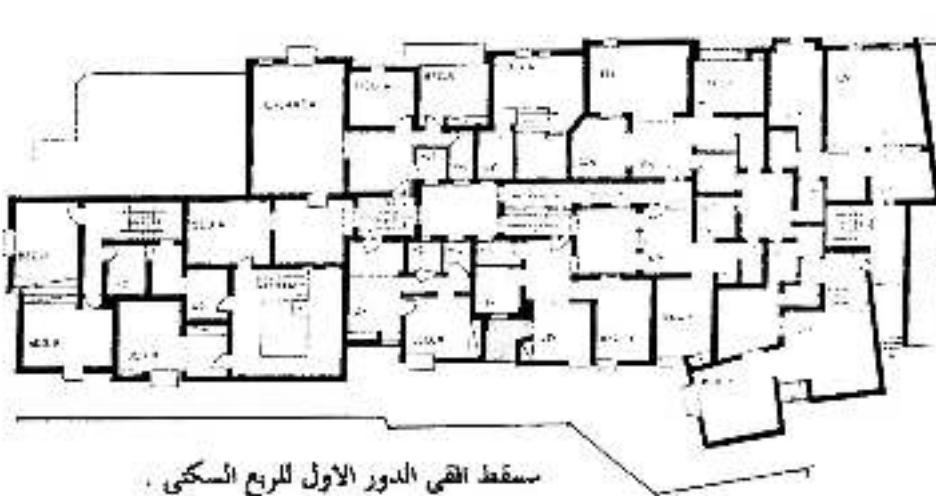
مسقط افقى الدور الاول للربع السكنى .

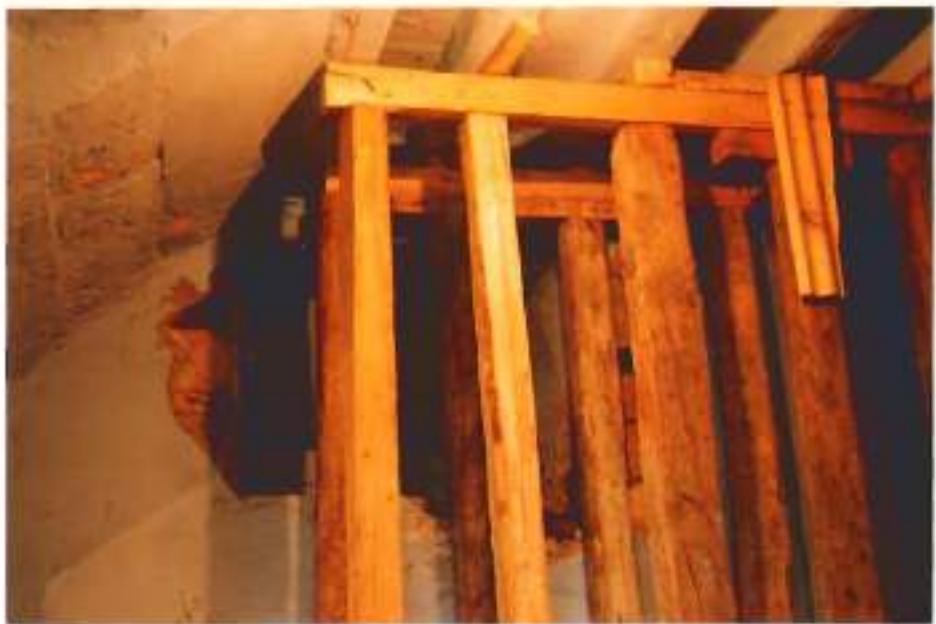
- ١- الأعمال الصحية تغذية بالمياه والصرف الصحي .
- ٢- إصلاح الشروخ بالحوافظ وبعض الأسفف الخشبية - انظر شكل رقم (٢٤) .

شكل رقم (٢٤) يوضح إصلاحات الأسفف الخشبية لبيت سكر .

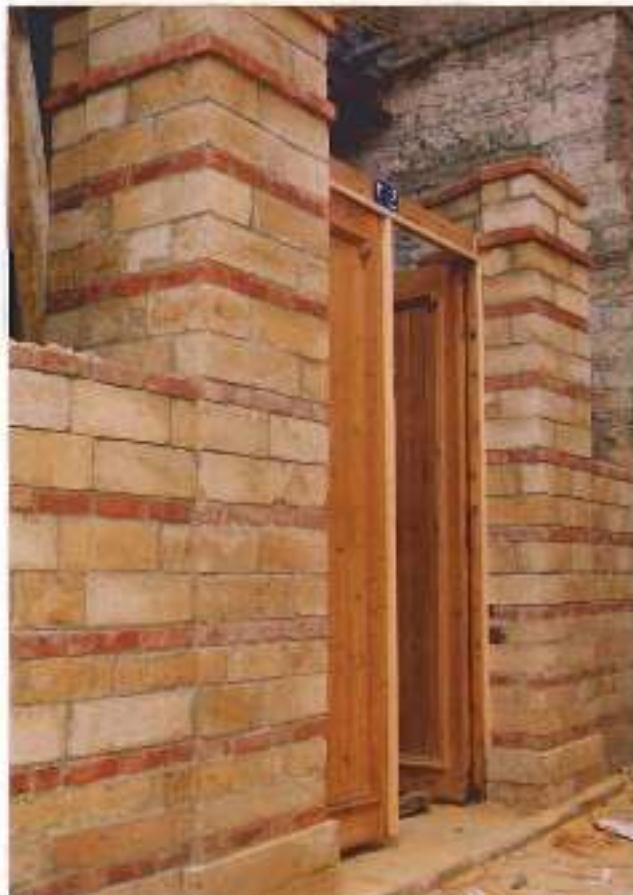
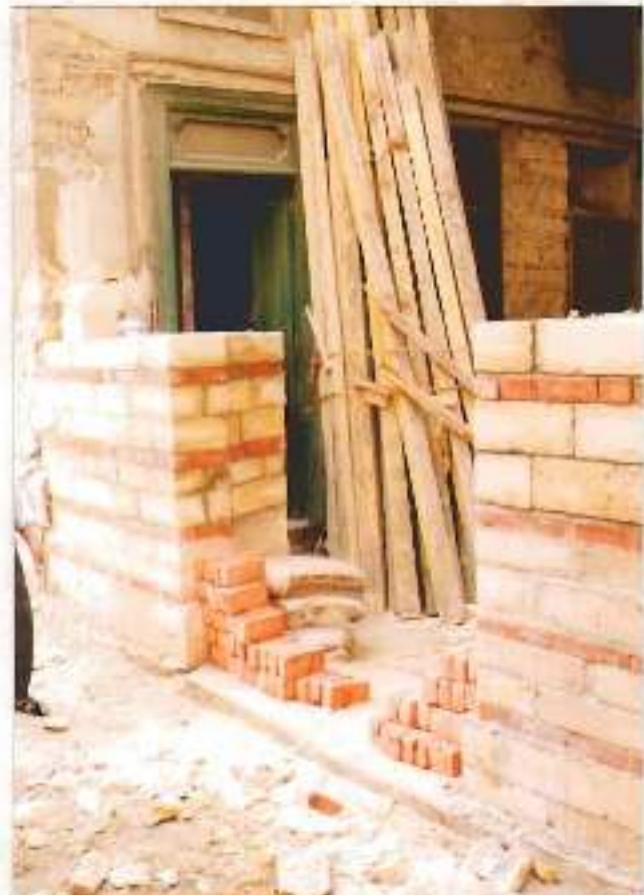
تم تغطية هذه المرحلة من خلال مركز البحوث الأمريكية بالقاهرة وبإشراف أ.د/ صلاح زكي سعيد .
وفي هذه المرحلة تم استكمال أعمال الترميم والتجديد وهي كالتالي :
١- عمل سور جديـد وبوابة مدخل البيت من جهة عطفة الريـاعي . الفـلـر شـكـل رقم (٢٥) .
٢- استبدال الأحـجار التـالـفـة بـحـارـفـ الدـورـ الـأـرـضـيـ بـالـجـهـةـ الشـمـالـيـةـ وـالـجـهـةـ الـجنـوـبـيـةـ وـالـقـنـاءـ الدـاخـلـيـ .
الفـلـر شـكـل رقم (٢٦) .
٣- تـغـيـيرـ أحـجـارـ السـلـمـ التـالـفـةـ بـحـجـرـ مـعـصـرـانـ أـيـضـ .
٤- إـصـلـاـحـ هـانـدـرـيلـ السـلـمـ الـجـدـيدـيـ وـاسـتـكـمـالـ الـأـحـزـاءـ النـاقـصـةـ .
٥- إـصـلـاـحـ الـأـيـوـابـ وـالـشـابـيـثـ وـكـنـدـلـكـ بـاـبـ مـدـخـلـ الـحـرـمـ جـهـهـ درـبـ كـجـيلـ ، وـإـصـلـاـحـ الـمـشـرـبـيـةـ الـمـطـلـةـ عـلـىـ شـارـعـ الـحـجـرـ وـعـلـىـ الـدـعـانـاتـ الـلـازـمـةـ هـاـ .
٦- إـصـلـاـحـ الـأـسـقـفـ الـحـشـبـيـةـ التـالـفـةـ بـعـضـ حـجـرـاتـ الدـورـ الـأـوـلـ .

شكل رقم (٢٥) يوضح بناء سور جديـد وـبـوـاـبـةـ مـدـخـلـ الـبـيـتـ منـ جـهـهـ عـطـفـةـ الـرـيـاعـيـ (١) .

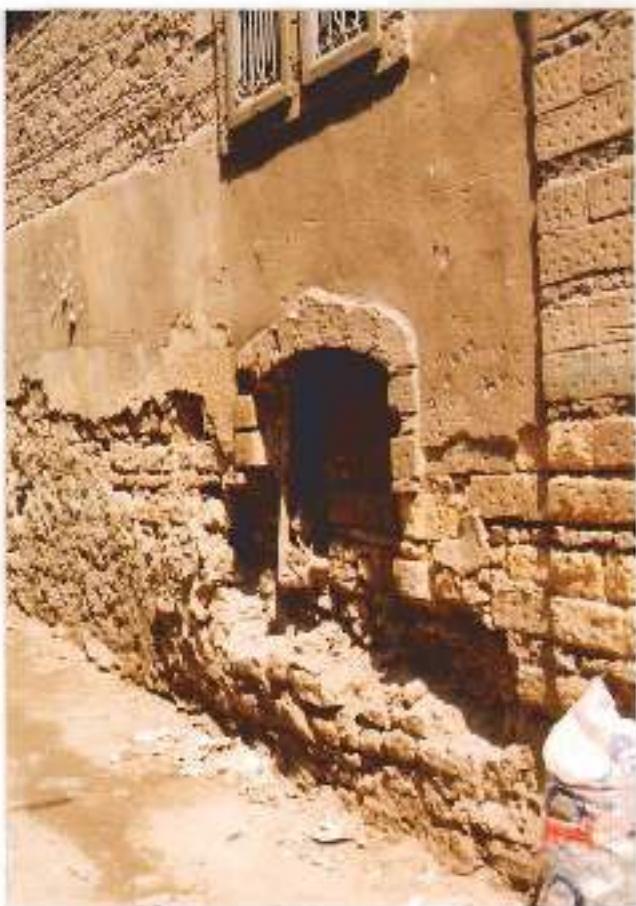
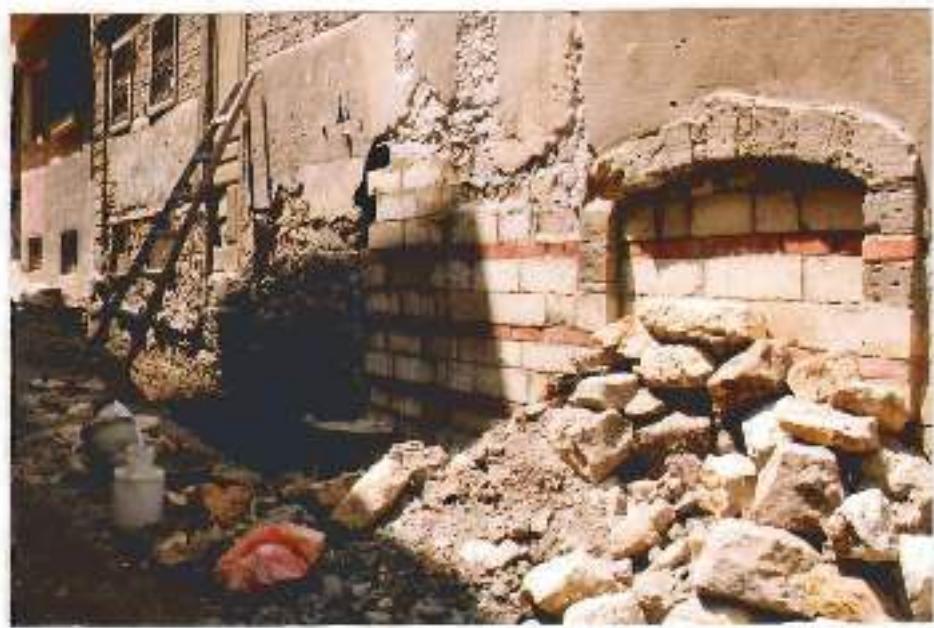
شكل رقم (٢٦) يوضح الواجهة الشمالية لبيت سكر قبل و أثناء تغيير الأحجار النائفة.

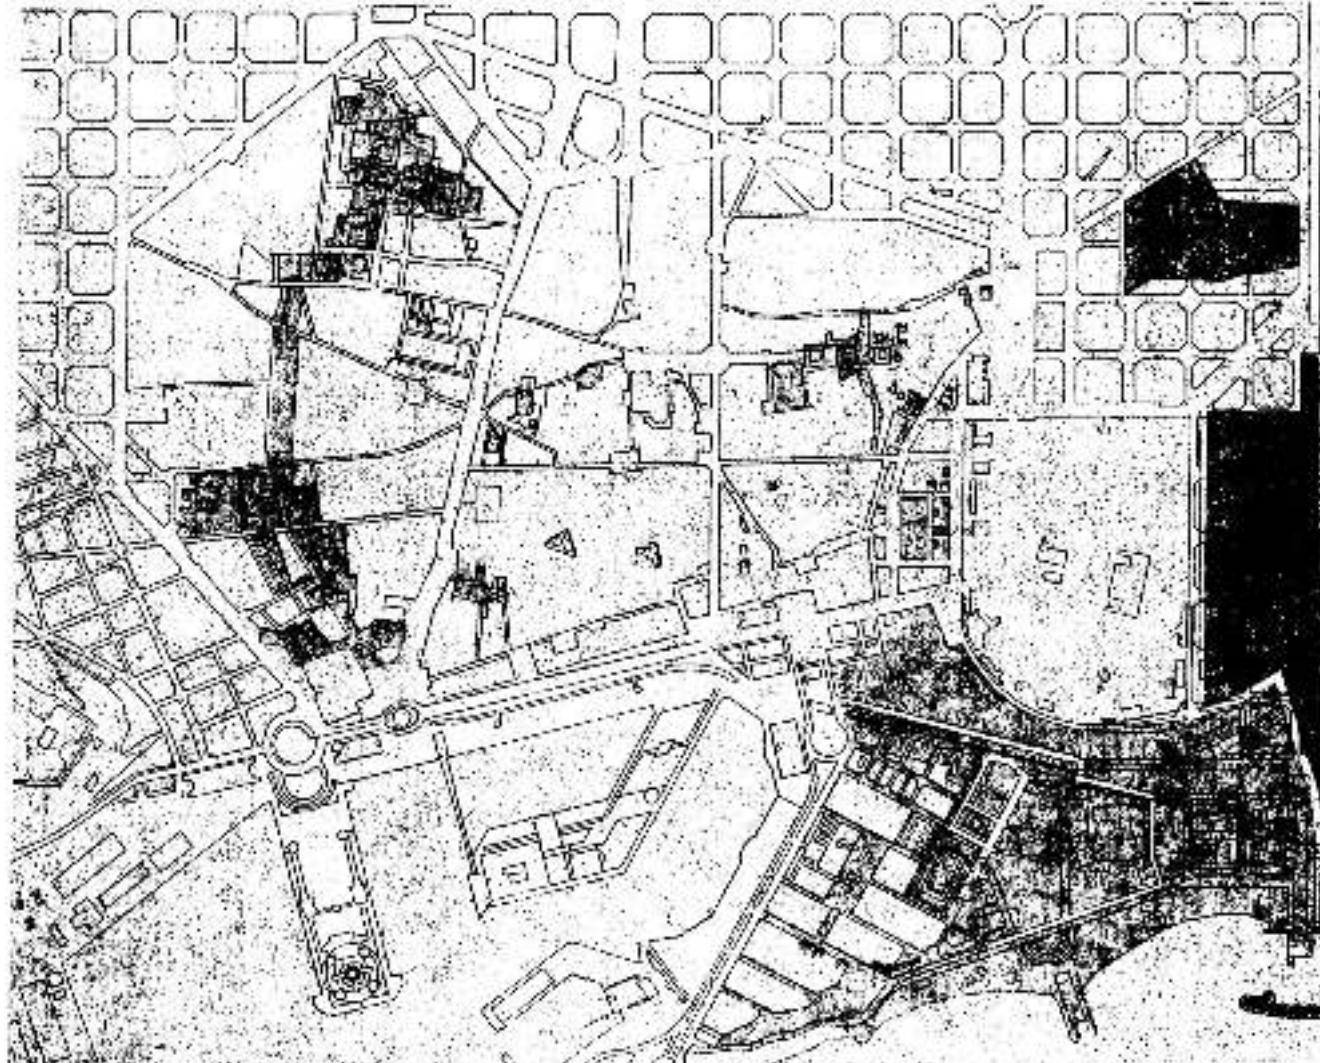
شكل رقم (٢٩) يوضح المخطط النهائي لمدينة سبوتات فيلا .

- ١- إزالة مساحة حوالى ٢٦٥٠٠ م٢ من المساحات العامة طبقاً لخطط التطوير مع مراعاة عدم نزيف التسبيح .
 - ٢- توفير الأماكن الازمة لإقامة مبانٍ جديدة عامة و الخاصة .
 - ٣- استكمال عملية تحديد المباني للكتبة لسرعة تسكين الناس الذين تعرضاً لمشروع التحسين .
 - ٤- تعزيز عملية تحديد المباني والمنازل واستمراريتها .
 - ٥- إنهاء مسارات المتناه والسيارات على وجه السرعة ، راصدلاج كافة شبكات الصرف الصحي وأحياء الشوارع وتحديث شبكات التغذية ببنية .
 - ٦- تعزيز كافة الأنشطة التجارية والاقتصادية والسياحية نظراً لقيمة التارikhية للمدينة .
- وقد تم الموافقة على ثلاثة خطط، موافقة نهائية في عام ١٩٨٦م وهي تشمل الوضع الجديد الحالى على القبول من ناحية تحويل وتحديث المدينة .
- ومن خلال مجلس مدينة برشلونة تم تحديد العناصر العامة في مدينة سبوتات فيلا للعنوب نوع ملكيتها وتنفيذ المشروع المقترن للارتفاع بالمدينة القديمة - النظر في شكل رقم (٢٩) .

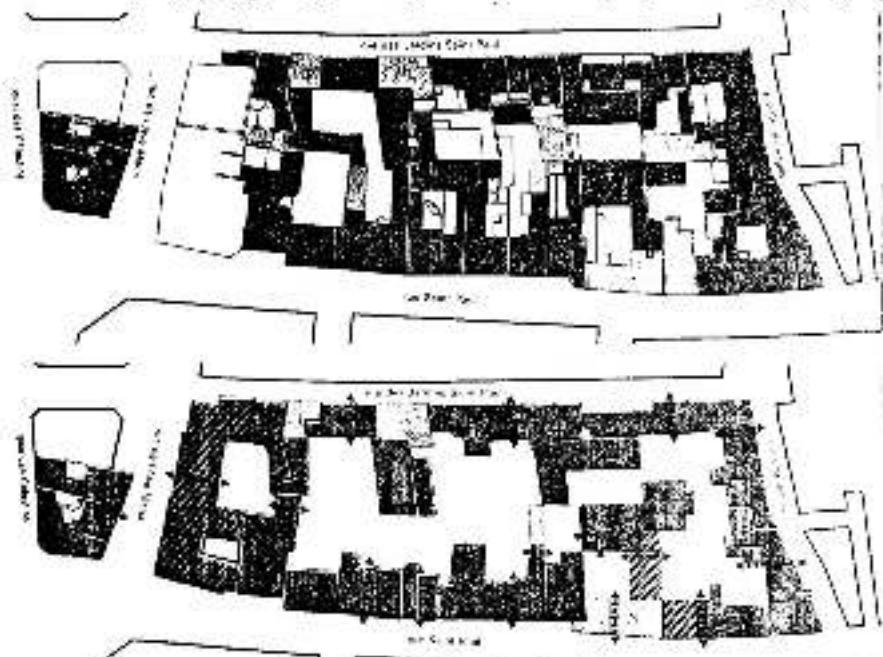
والخطط التالي يوضح شارع حدائق سان بول قبل وبعد عملية إعادة التسكين . حيث تظهر عملية إزالة مبانى وعمل همرات وفراغات داخلية بها مساحات خضراء - انظر شكل رقم (٤٠) .

شكل رقم (٤٠) يوضح معلقة شارع حدائق سان بول قبل وبعد إزالة مبانى وتحقيق فراغات داخلية .

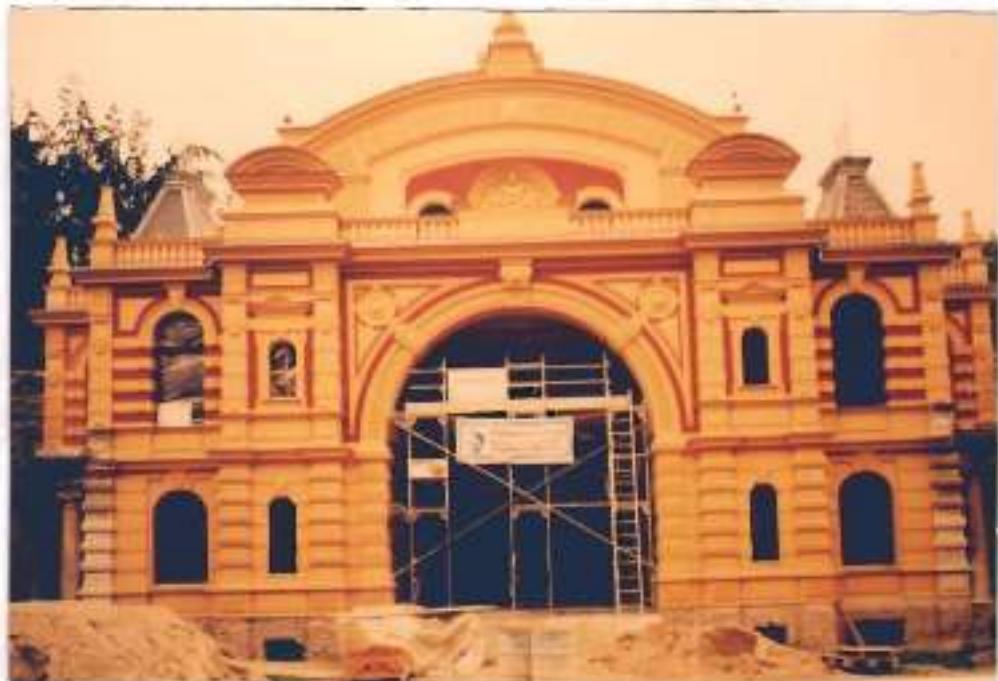
شكل رقم (٤) مسرح الكورشيد القديم أثناء عملية الترميم بأو جيبروج .

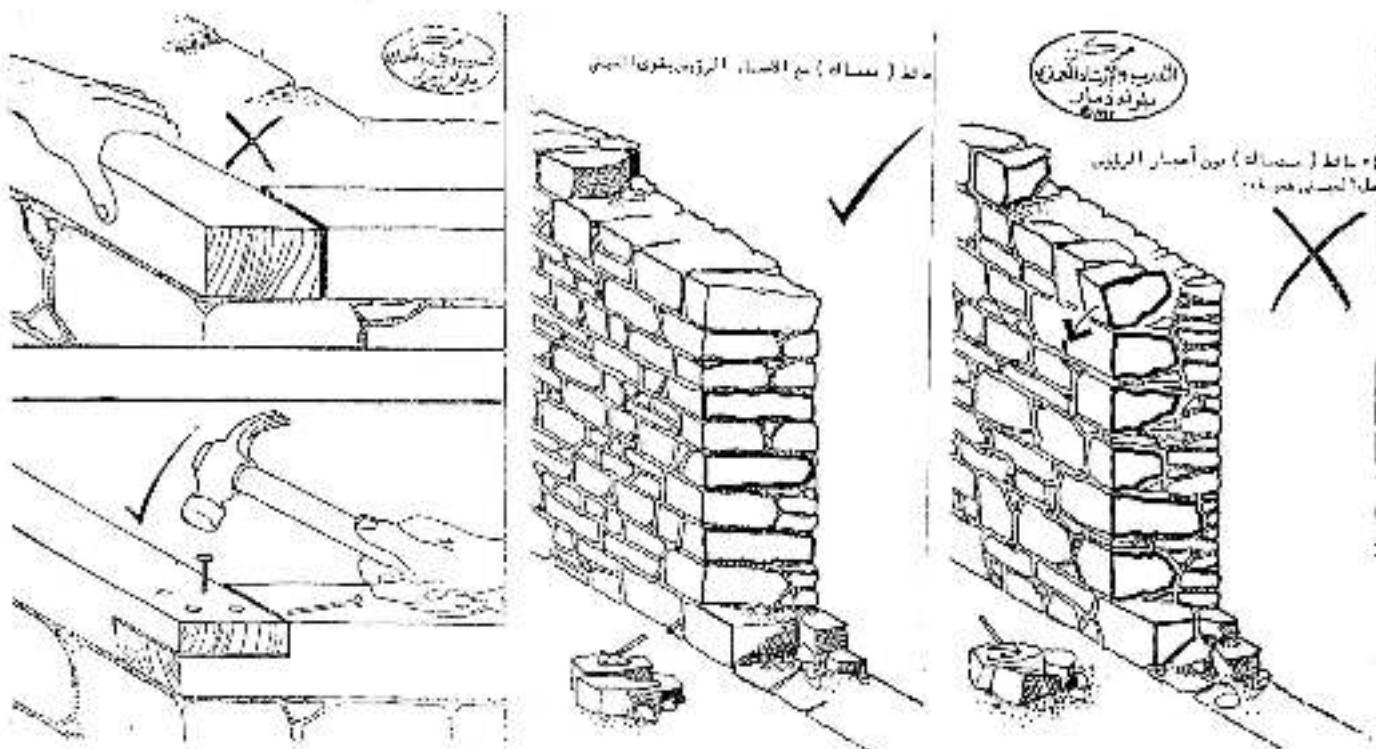
شكل رقم (٤٦) يوضح بعض الخطط الإرشادية لعمليات الإصلاح والترميم .

وأيضاً من المباني التي تم ترميمها وإعادة استغلالها بيت مطهر الذي تحول إلى مدرسة فنية للبنات ، ومسرة التصورية الذي افتتح به معرضاً للفنون . كما تم تشجيع السكان لترميم مهنيتهم تحت إشراف الهيئة وعمل الخطط الإرشادية لعمليات الإصلاح والترميم (١) - انظر شكل رقم (٤٦) .

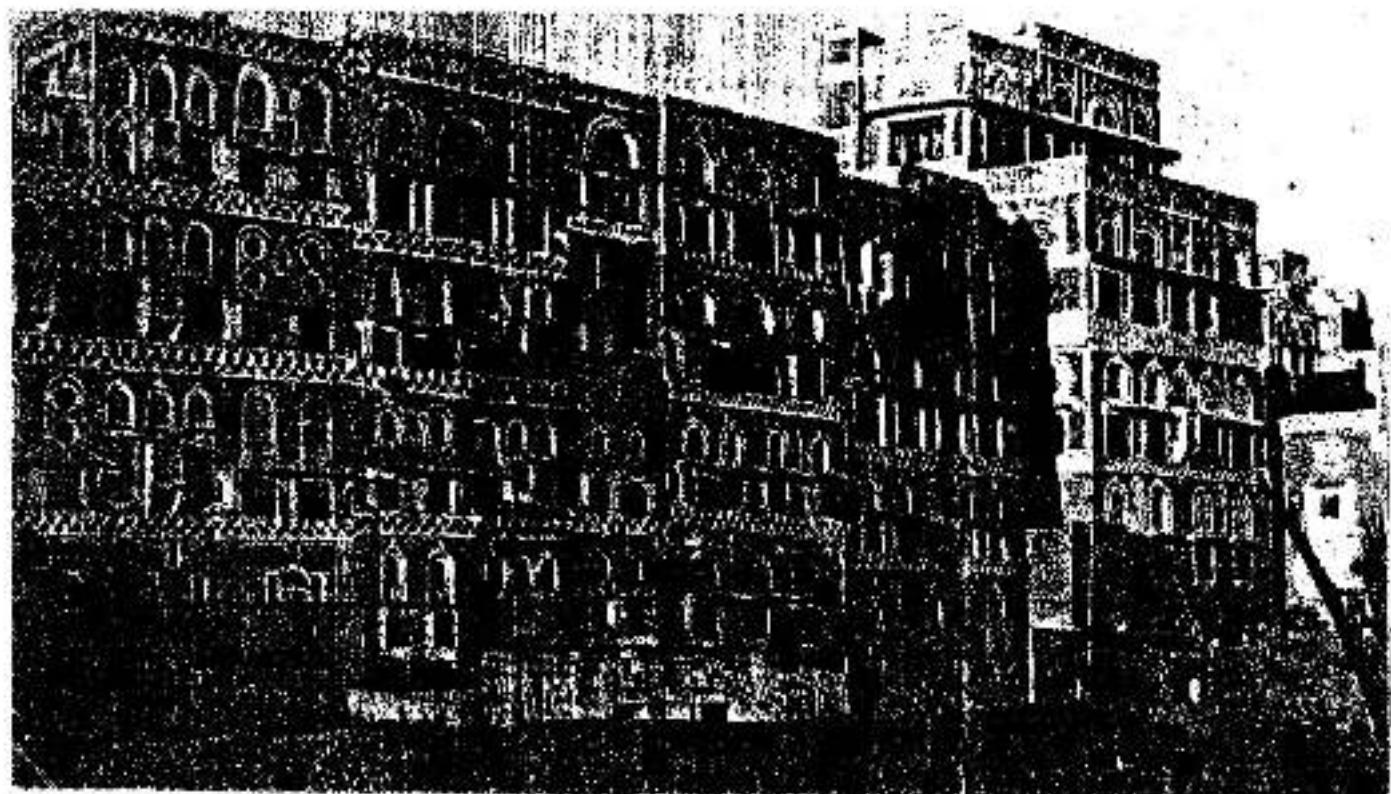
شكل رقم (٤٧) يوضح نوع وتغير احجام الفتحات ، والنافذ تعليها قمرات تصف دائرة .

وواجهات المازل تميزت بالعلاقة الانسحامية المتاغمة الناتجة عن ترتيب الفتحات والترابط بين النافذة والعقد الذي يعلوها والاطار الائض الذي يربط بين القمرية والنافذة واندی برفع شاشا في القمة على طريقة بعض الأقواس الهندية (١) - انظر شكل رقم (٤٧) .

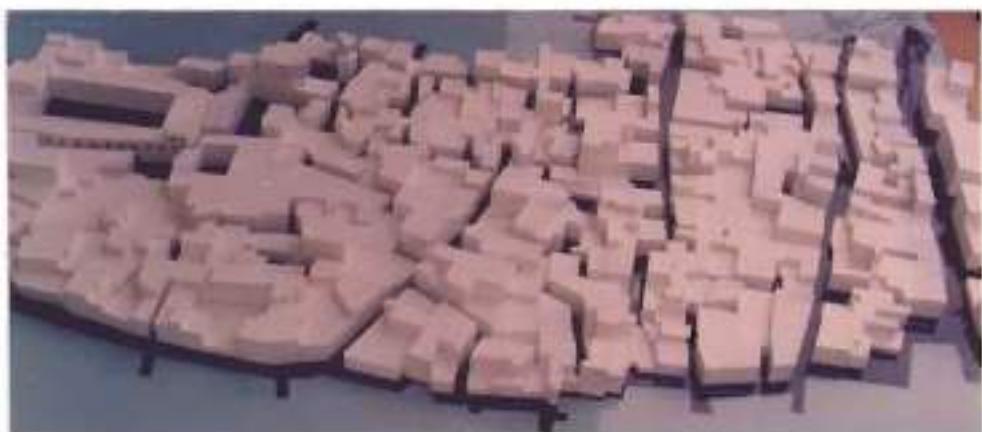
شكل رقم (٤٨) يوضح التسريح القديم بقاهرة العصور الوسطى
و ما يضمه من مبانٍ مكملة لهذا التسريح مطلوب الحفاظ عليها (١) .

يراعى أهمية موقع المبنى وأهميته من الناحية العمرانية وأن المبنى يقع ضمن صنف عمومية تاريخية و مكمل لها من النواحي الحمالية بحيث أن موقع المبنى يحقق رؤية بصرية جمالية للبيئة الأثرية و المجموعات المعمارية التي تميز القاهرة القديمة - انظر شكل رقم (٤٨) .

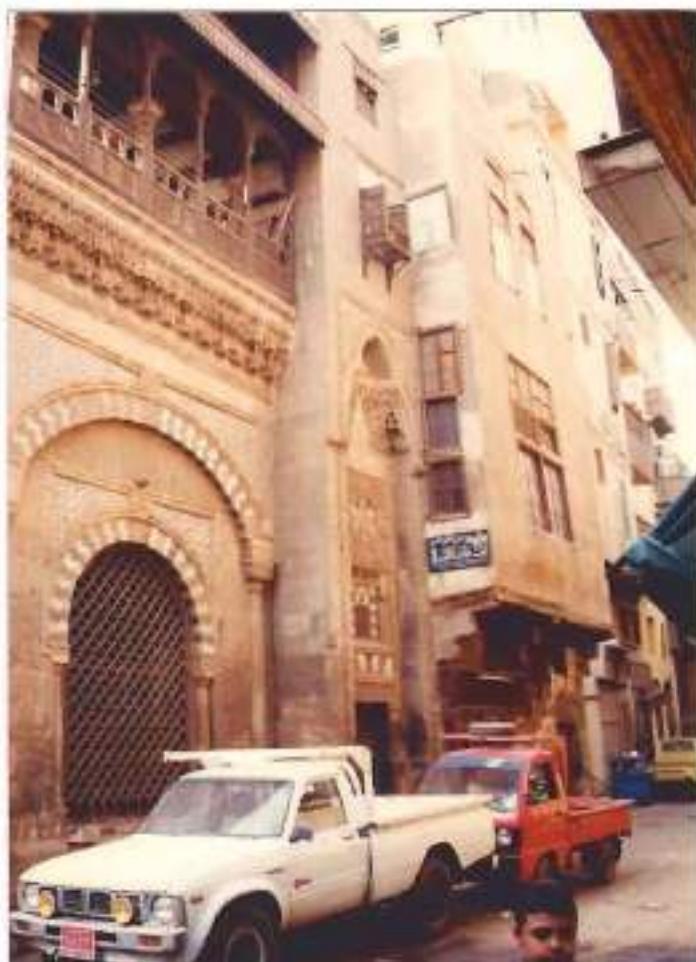
شكل رقم (٤٩) يوضح مبني السبيل الآخر ويلاصقه مبني السكنى القديم .

المقصود بذلك أنه إذا كان هناك مبنى يعتمد عليه المبني الآخر إنشائياً فيجب الحفاظ عليه ، فعلى سبيل المثال المبني السكني الملحق لسبيل وكتاب عبد الرحمن كتجدد بشارع المعز إذا ما أزيل هذا المبني فإنه بهذه مبني السبيل بالانهيار (٢) . لذلك يجب الحفاظ عليه وصيانته مثله كمثل المبني الآخر - انظر شكل رقم (٤٩) .

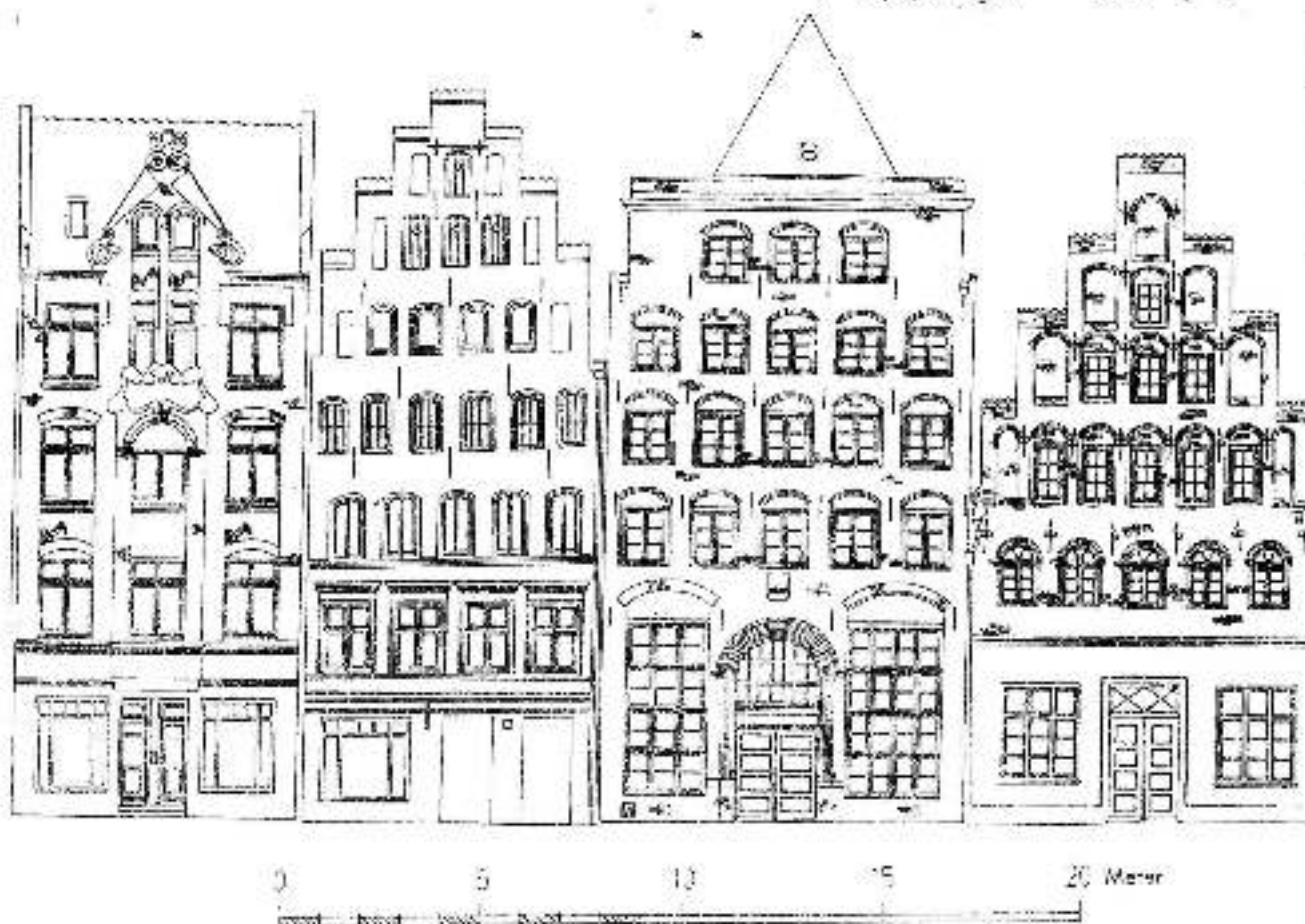
شكل رقم (٥٠) بروضح تسجيل بالكمبيوتر لمبنى ذات القيمة بمقياس رسم ٢٠٠/١

يستخدم في هذا الرفع نفس الكاميرات المستخدمة في الرفع اليدوي إلا أن توقيع الرسم يتم بالكمبيوتر ، وفي هذه الحالة يستخدم جهاز الكمبيوتر من خلال برامج متخصصة تحتوى على الموديل والتوجيه في الأبعاد الثلاثة ، ومن هذه البرامج Arc/Info وبرنامج Auto Cad وبرنامج Micro Station وبرنامج Stereo ، ويستخدم مع هذه البرامج لوحة رسم تسمى digitizer - Stereo ، ويستخدم جهاز كمبيوتر ذو مواصفات خاصة من حيث الذاكرة وسعة المايندسك وسرعة الجهاز . ويتم إخراج الرسم حسب مقاييس الرسم المطلوب - انظر شكل رقم (٥٠) .

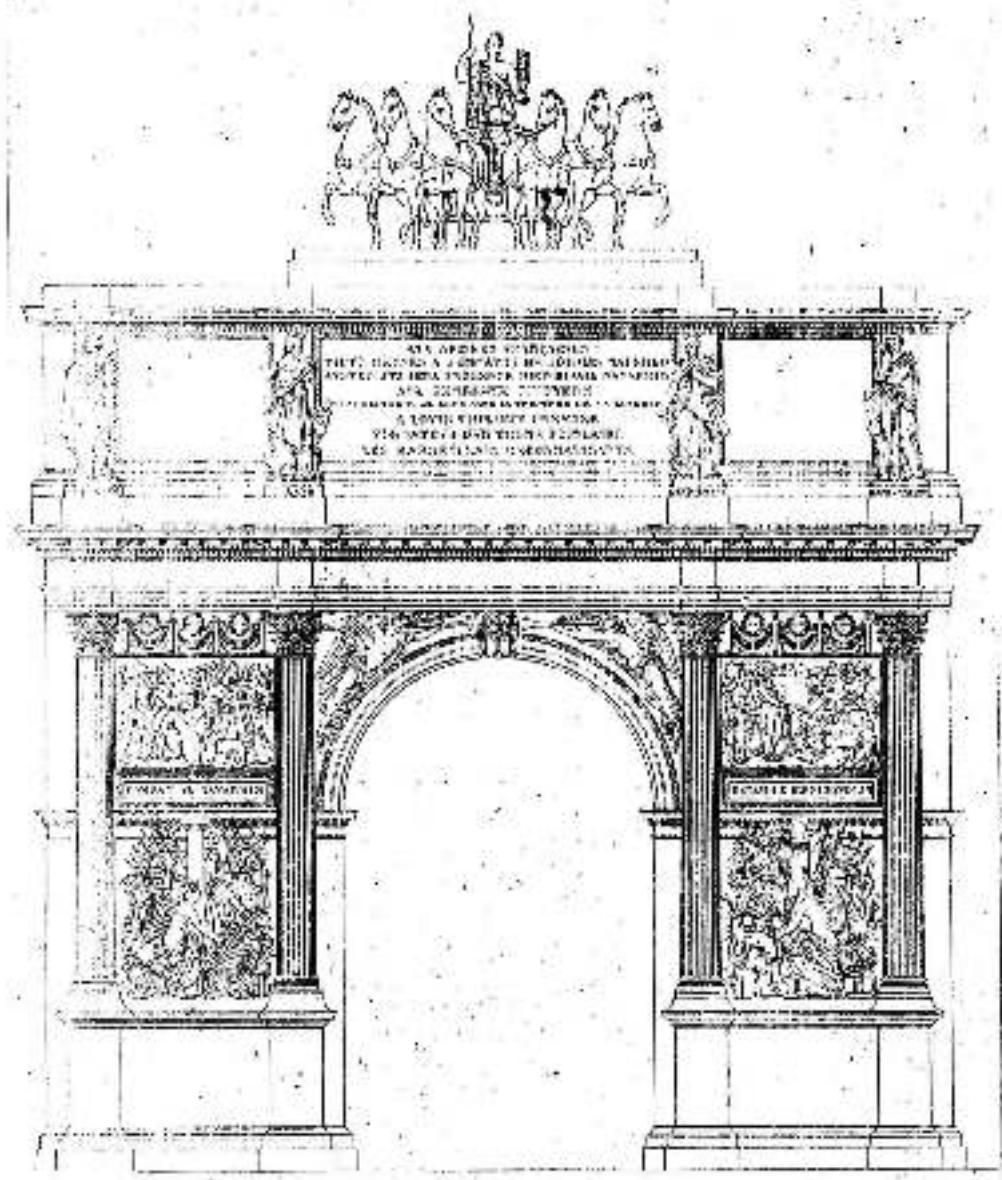
شكل رقم (٥١) واجهة بني قوس النصر بمدينة مارسيليا بفرنسا .

وأبعاد مبني القوس حوالي ١٢٨٢٠ متر وارتفاعه حوالي ٢٢ متر ، وهو مبني من الحجر وجدراته مكسوة بالرخام وبه أسمدة تعلوها نيجان وكرانيش مزخرفة (١) .

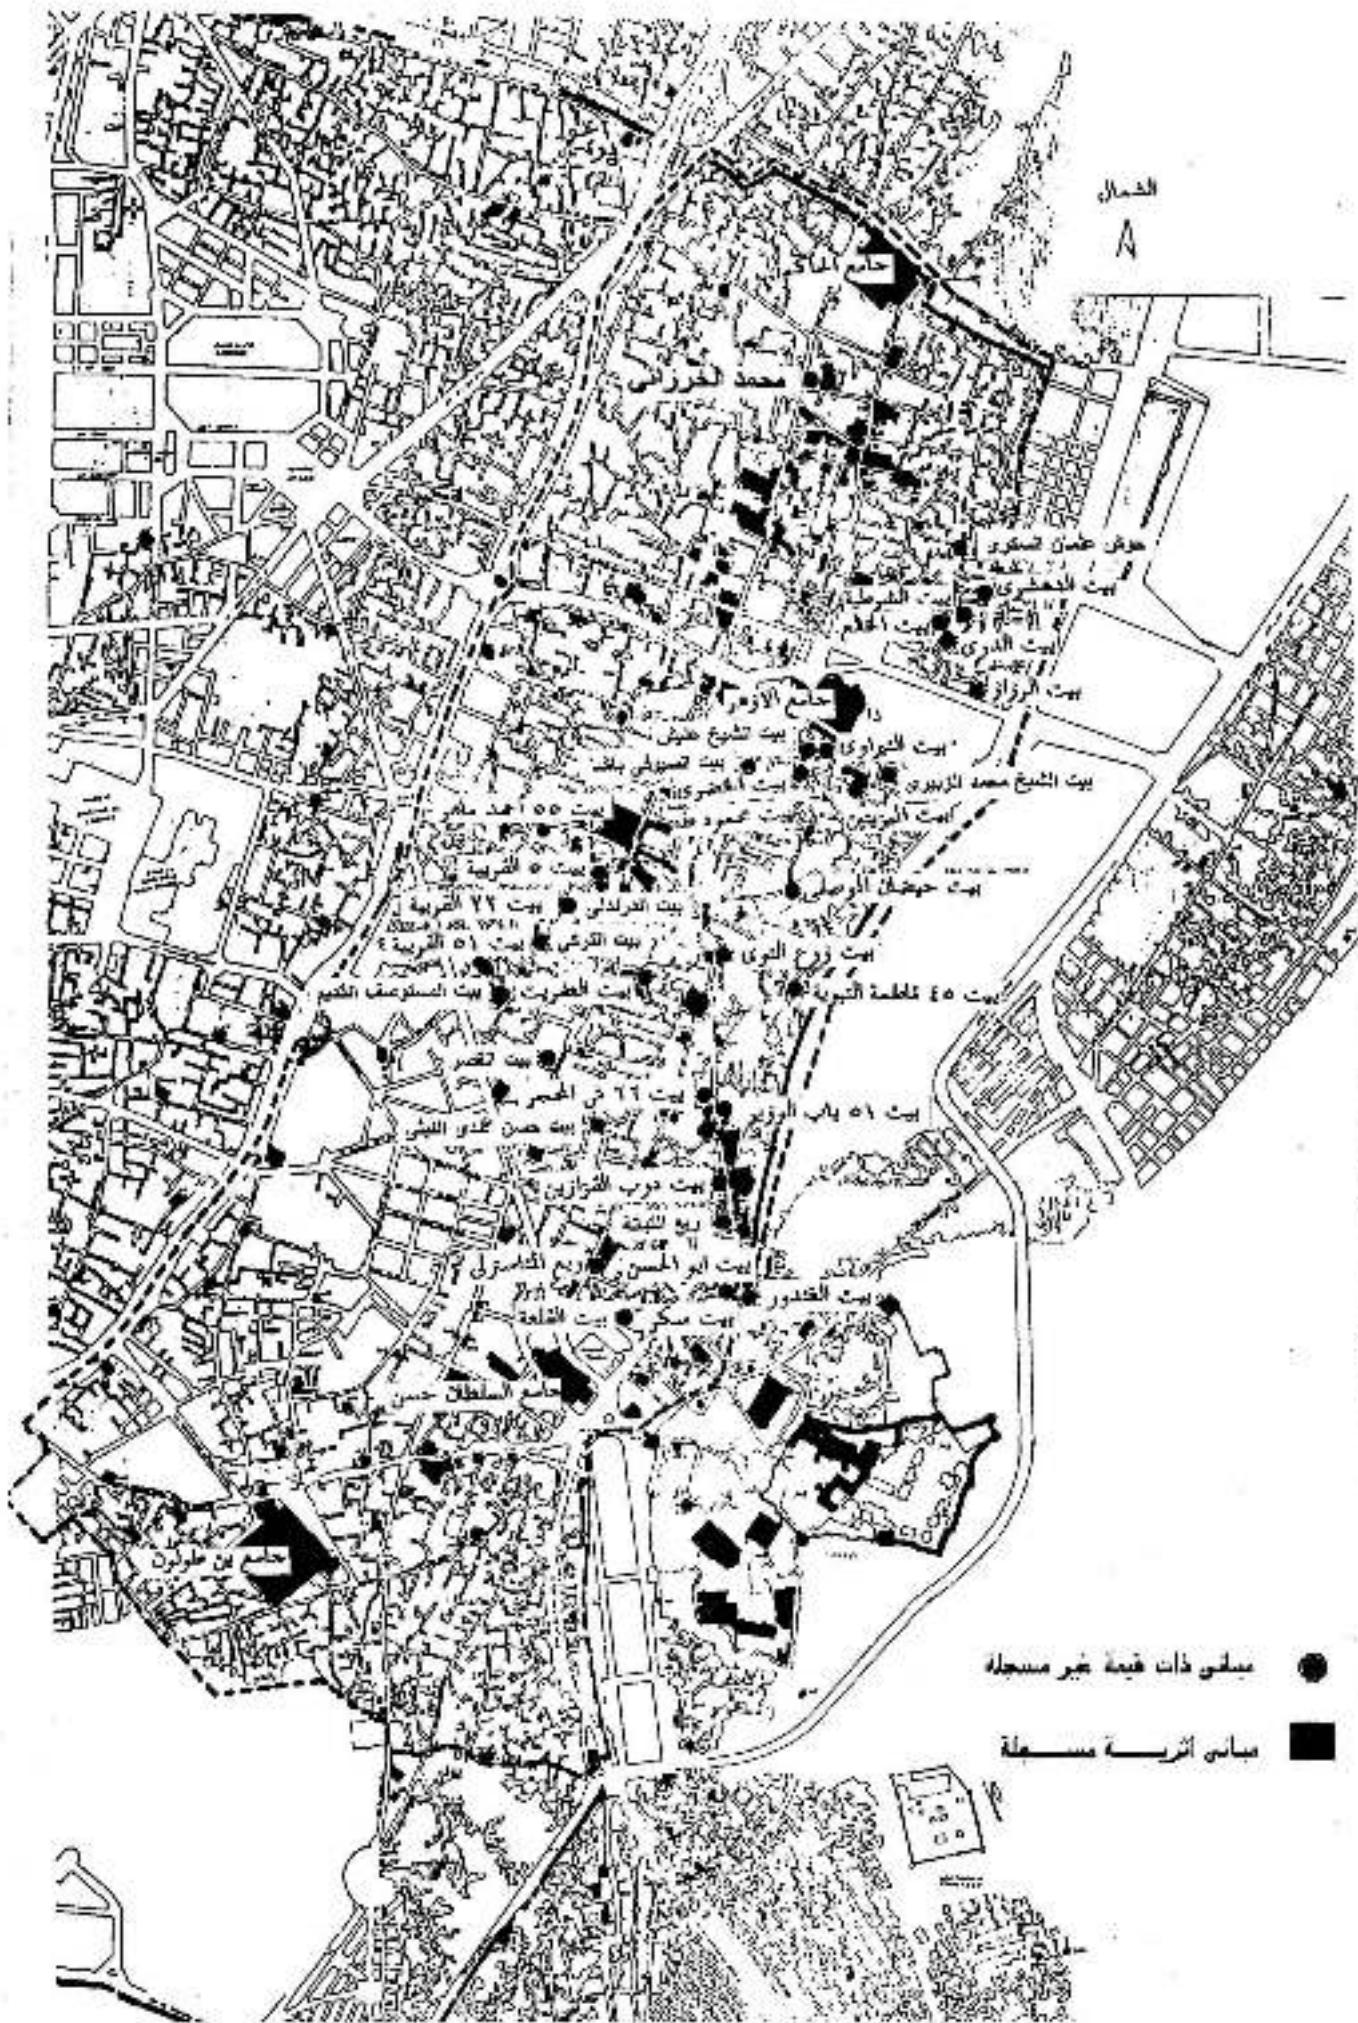
شكل رقم (٥٢) خريطة المباني ذات القيمة المعمارية والتراثية.

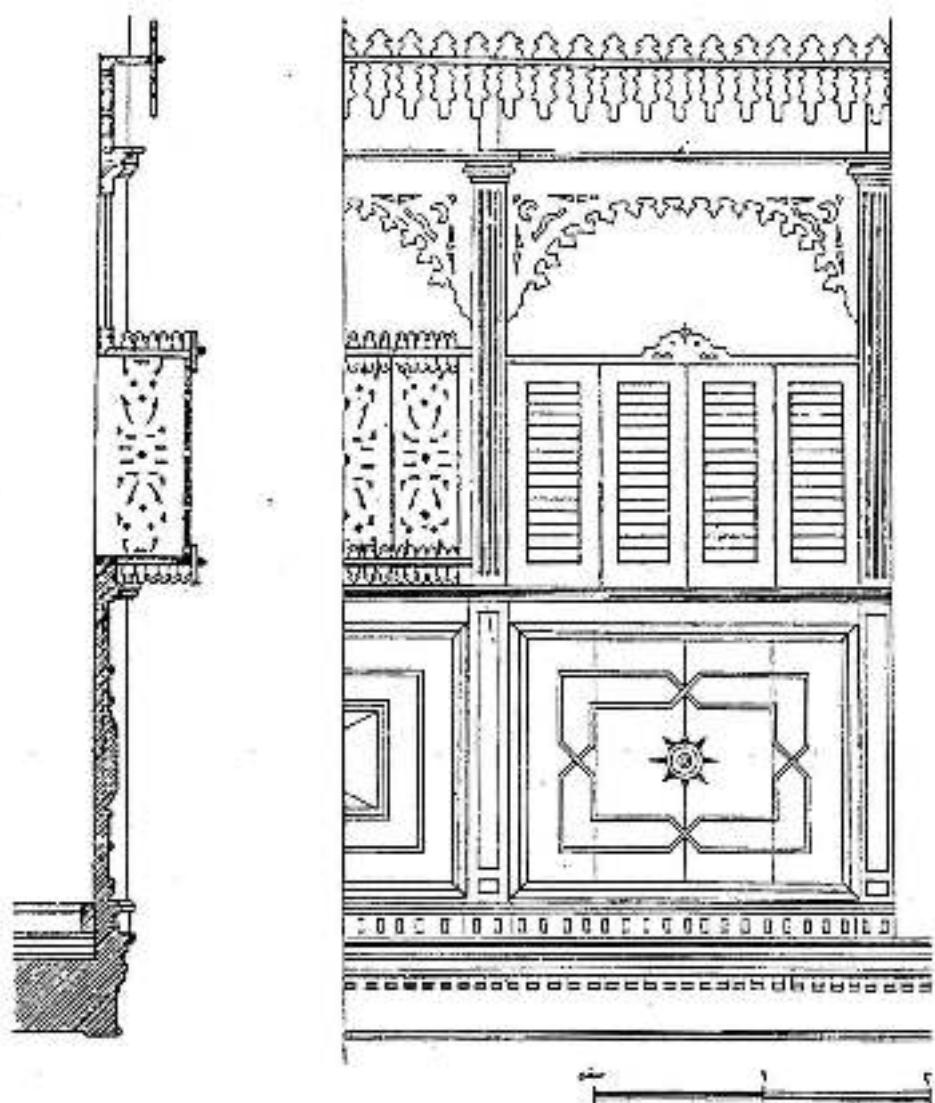
شكل رقم (٥٧) يوضح تفصيلة في مشيرية بيت الغندور المنظلة على شارع الحجر .

أما الواجهة فهي على الطراز الإسلامي المتأثر بالطراز الأوروبي وقد عربلت المكونات في الواجهة الامامية بالمشيرية لغرض الحصوصية فنجد هنا في المسقط الأفقي بلكتها في الواجهة عبارة عن مشيرية بها حره بارز للخارج يوضع به الأواني الفخارية - انظر شكل رقم (٥٧) .

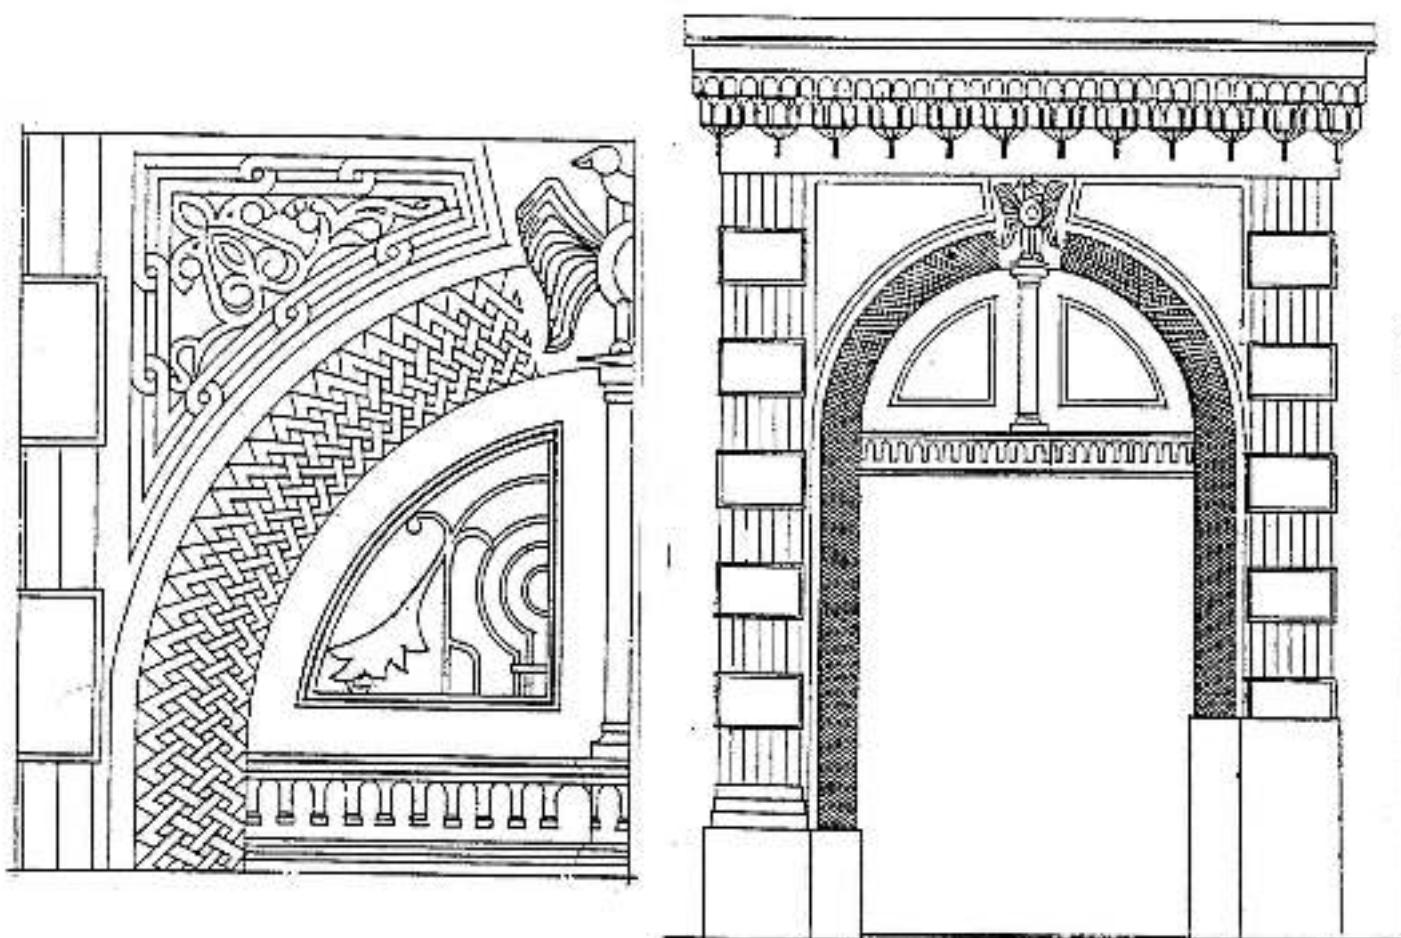
شكل رقم (٥٨) يوضح واجهة المدخل بيت عائشة الفنتور وتفصيله بالعقد .

من الملاحظ أن الدور الثالث فوق الأرضي قد تم عمل بلكونة مكشوفة به على الجانبين وفي المتصف بلكونة بها مشربية وعقود خشبية تعلوها كورنيش .
البيت من الخواص الخاملة الحجرية ، والأسقف من الخشب المغطى ب بلاطات حجرية . والعقود الخشبية والمشربية بالواجهة محمولة على كابولي من العروق الخشبية .
يوجد محل في ركن البيت عرلخت فتحة الباب بعقد وباب من الخشب المشغول وقد استبدل الجزء السفلي من الباب حديثاً بباب صاج معراج - انظر شكل رقم (٥٨) .
