جامعة الأزهر
كلية الهندسة
قسم العمارة

نحو الحفاظ على التراث المعماري و العمري (دراسة حالة قاهرة العصور الوسطى)

رسالة مقدمة من المهندس / يوسف عمر الرافعى
المدرس المساعد بقسم العمارة كلية الهندسة جامعة الأزهر
للحصول على درجة العالمية (دكتوراه الفلسفة) في العمارة

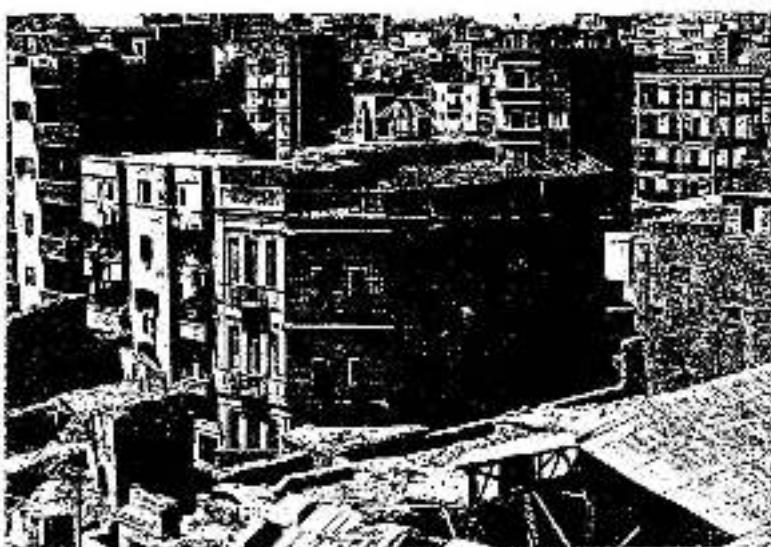
شكل رقم (٦٠) يوضح
بيت القربي من جهة ربع
رضوان بك .

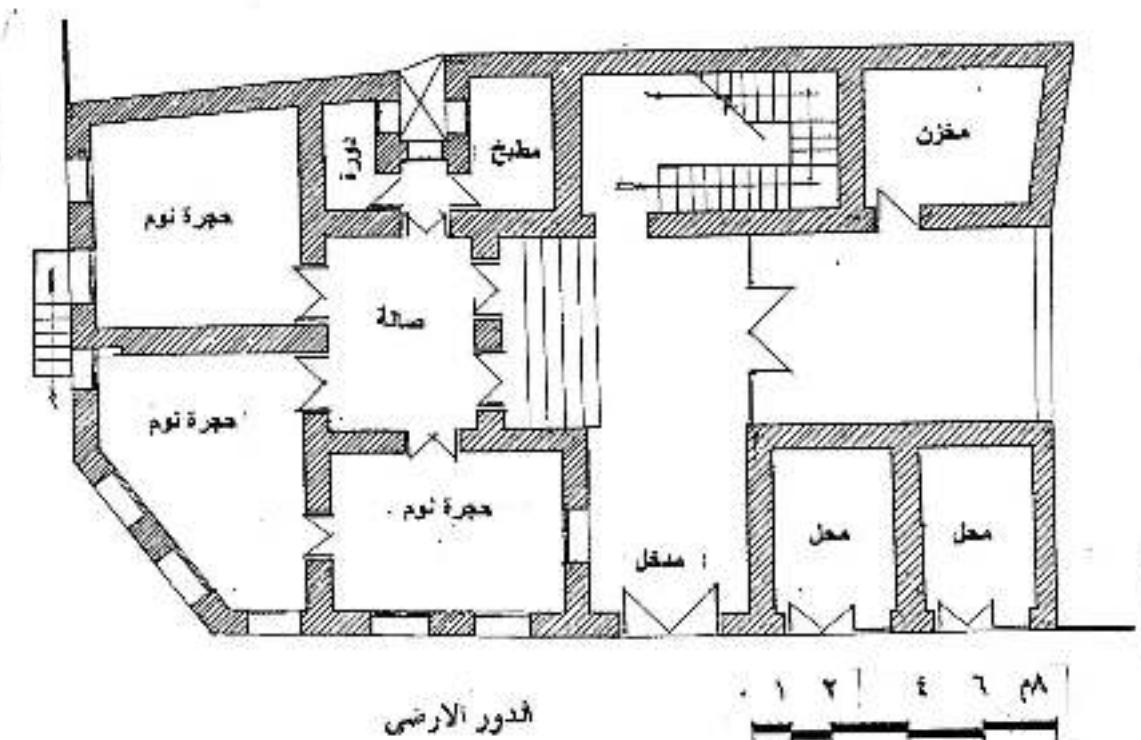
شكل رقم (٦١) يوضح مسقط الندور الأرضى والثكنر لبيت القرى .

اما الدورين الاول والثانى فكل منهما يتكون من وحدة سكنية واحدة . وتحتوى المسقط الأفقى للدورين من صالة مركبة تفتح من فراغ السلم . وهذه الصالة المركبة تفتح على حجرة الضيوف والمقدى وعلى العيشة العائلية . بالوحدة ثلاثة حجرات للنوم جميعها يفتح على العيشة العائلية - انظر شكل رقم (٦١) .

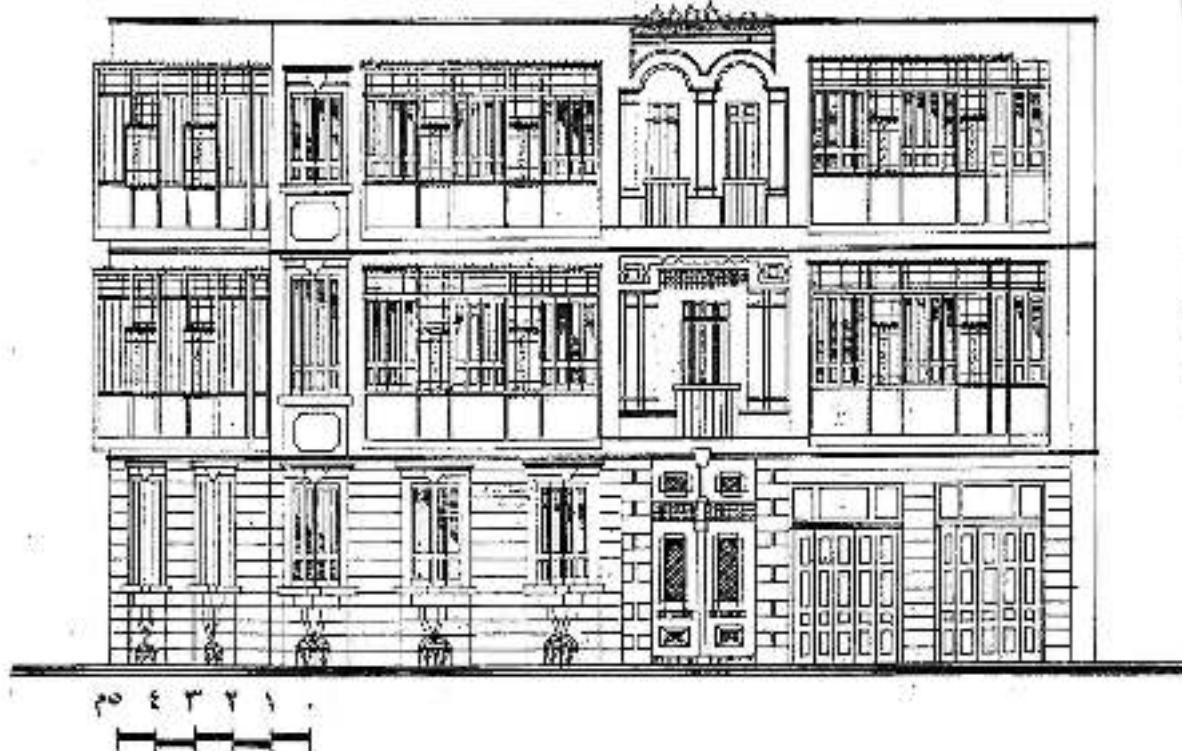
شكل رقم (٦٣) يوضح واجهة بيت القرى المطلة على حارة القرية .

تحتوى واجهة البيت على عدد ٦ مشربيات تطل على حارة القرية . حجرة المقعد بالدور الأول تفتح على بلکونة واحدة كبيرة بارتفاع معدنى منحنى في المستوى الأفقى أما حجرة المقعد بالدور الثانى فتفتح على عدد ٢ بلکونات صغيرة بعض مواصفات الكبيرة . بلکونة الدور الأول تحتوى على عمودين على جانبى البلکونة بالإضافة إلى أن البلکونة ذات فتحة مستوية . أما بلکونة الدور الثانى فيه عقبان بثلاثة أعمدة على الطراز الإسلامى الأنجلوسى - انظر شكل رقم (٦٤) .

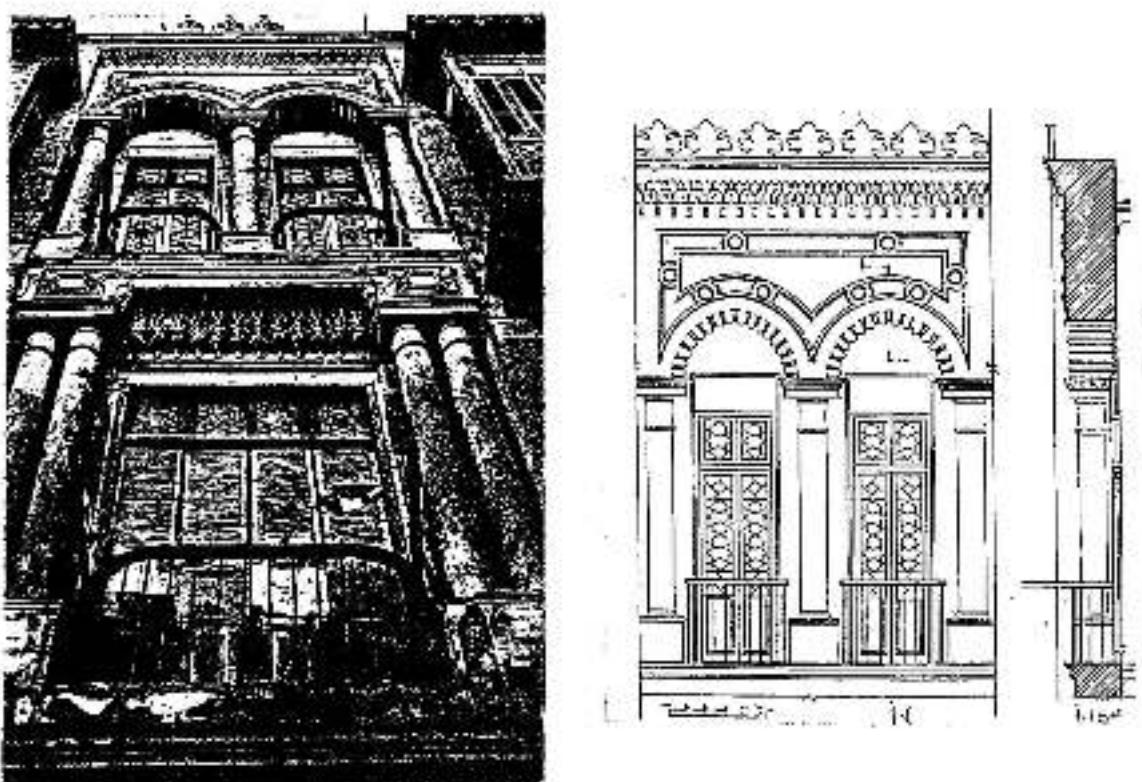
شكل رقم (٦٤) يوضح بلکونة الدور الاول والثانى لبيت القرى .

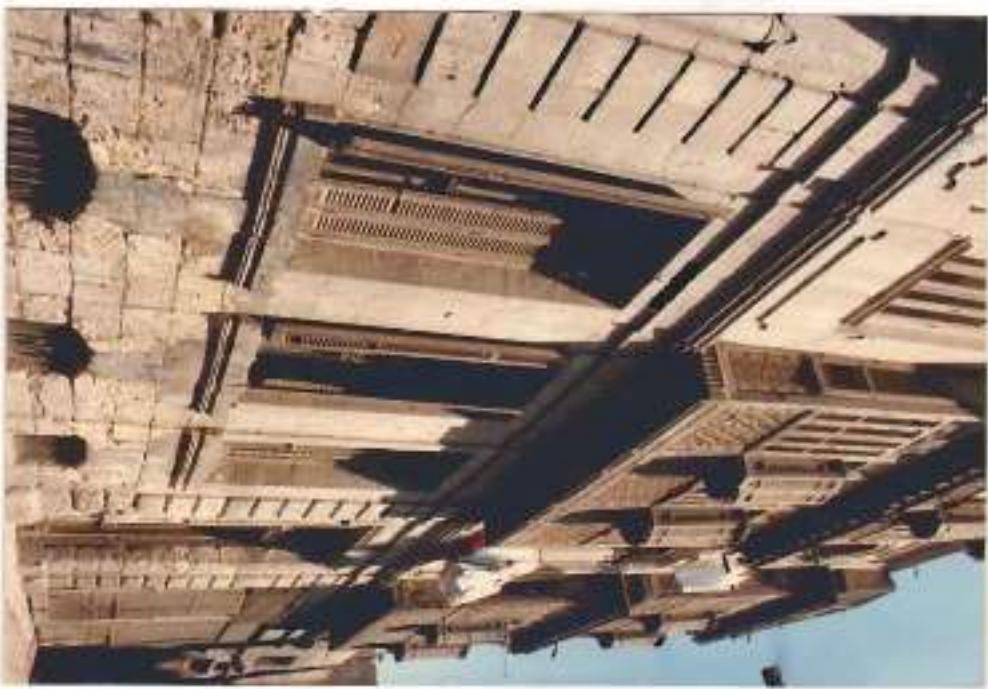
الوحدات الزخرفية بالجزء السفلى من المشربية بالدور الأول أدق تفصيلا وأصغر حجما من الدور الثانى . العقود بالواجهة على الطراز الأنجلوسى المزخرف بالوحدات الخصبة والخشبية . ويوجد أعلىها كورنيش من الوحدات الخصبة (١) .

دكـل رقم (١٥) يوضح المـشـريـات بـوـاجـهـةـ بـيـتـ الشـرـقـاـ.

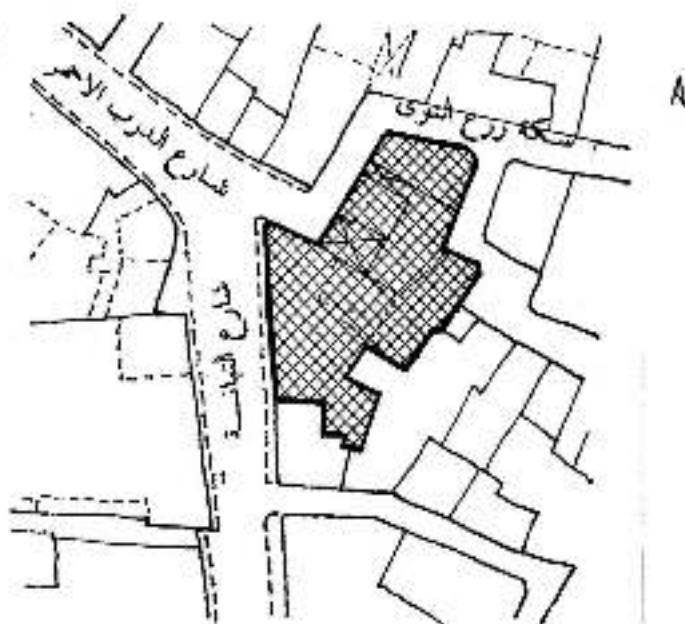
شكل رقم (٦٦) يوضح الموقع العام لبيت زرع النوى .

يقع البيت بشارع زرع النوى والسباعية بباب الرحمى . ويرجع تاريخ بناء البيت الى عام ١٨٧٠ م . وشكل موقع البيت غير منتظم كما يظهر بالخرائط نظراً لأنه يقع عند تقائه شارعين .
يتكون البيت من دور أرضي ودورين علوين ، الأرضي عبارة عن محلات تجارية والأدوار العلوية يتكون
الدور فيها من وحدتين سكنيتين - انظر شكل رقم (٦٦) ، شكل رقم (٦٧) .

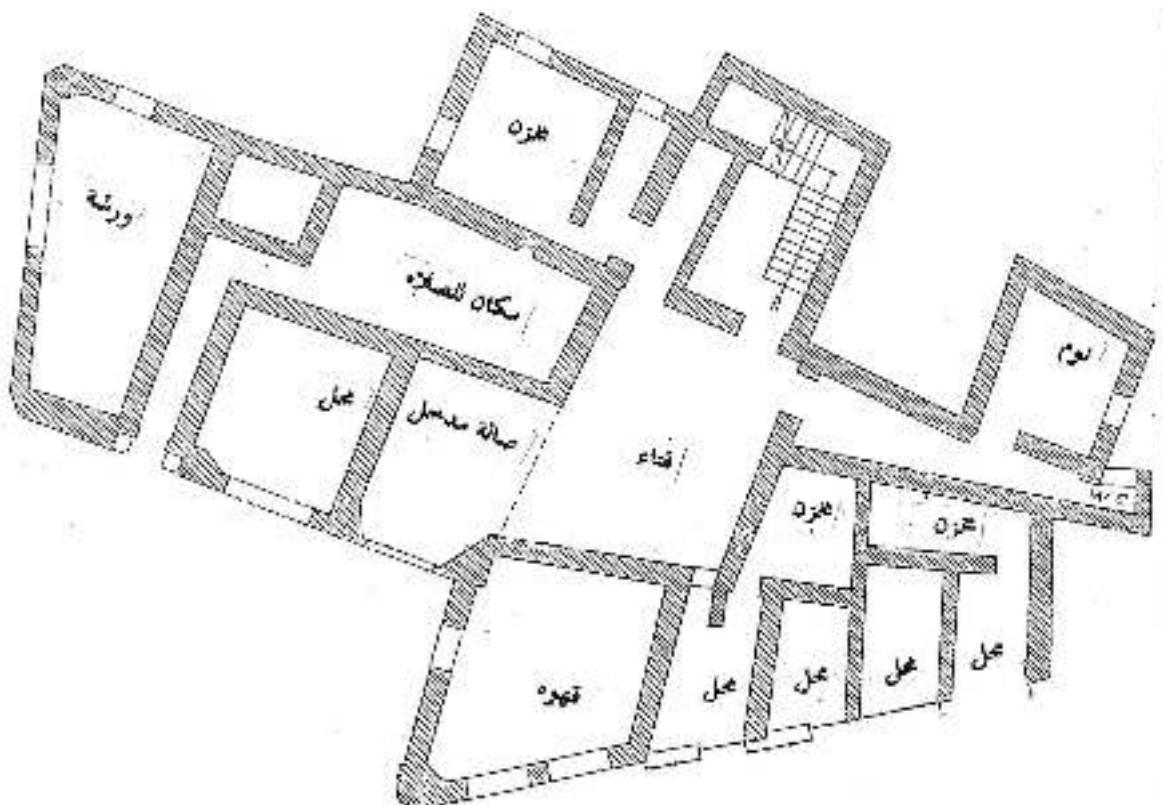
شكل رقم (٦٨) يوضح مسقط أفقى سور الأرضي لمتر زرع النوى .

فتحات الشبابيك التي تطل على شارع البناء يازرة للخارج وبها مشربية مستديرة .
سلم البيت الرئيسي يوجد بالخلف وعلى شكل حرف تا كبير .
السلم له بئر كبير حوالي 5×5 متراً يستخدم لعرض الإضاعة والتهوية لمدخل الوحدات السكنية وصالة التوزيع - انظر شكل رقم (٦٨) ، شكل رقم (٦٩) .

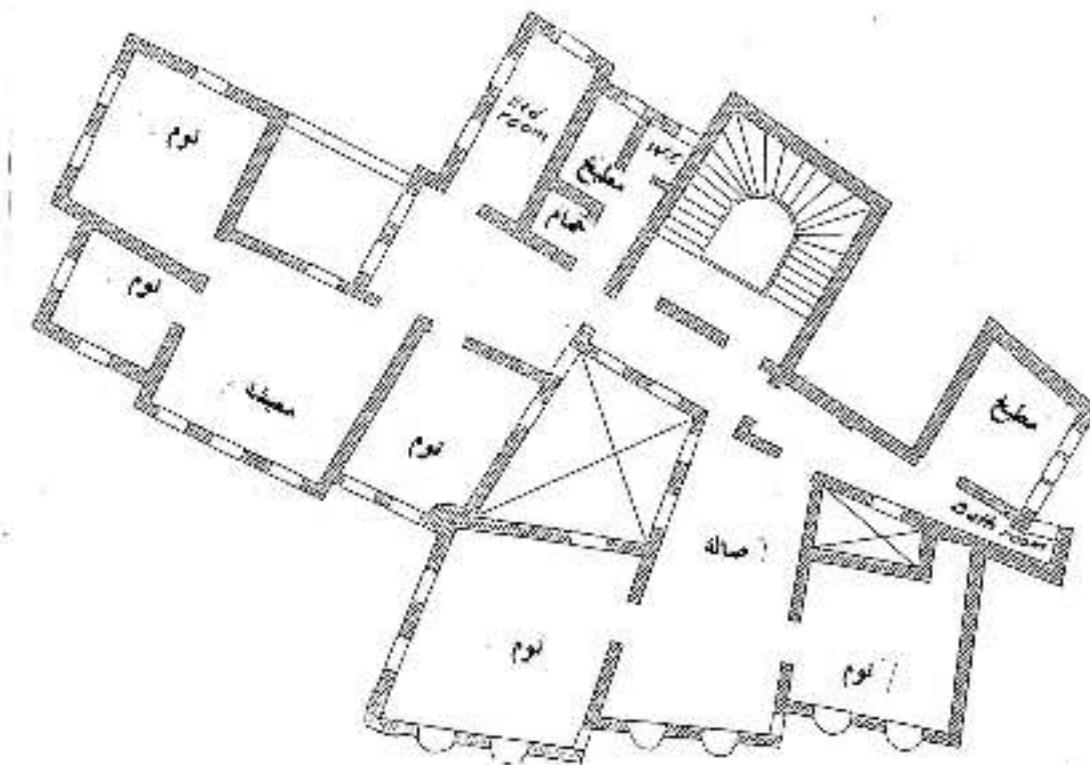
شكل رقم (٦٩) يوضح مسقط افقى ان سور الاول لبيت زرع النوى .

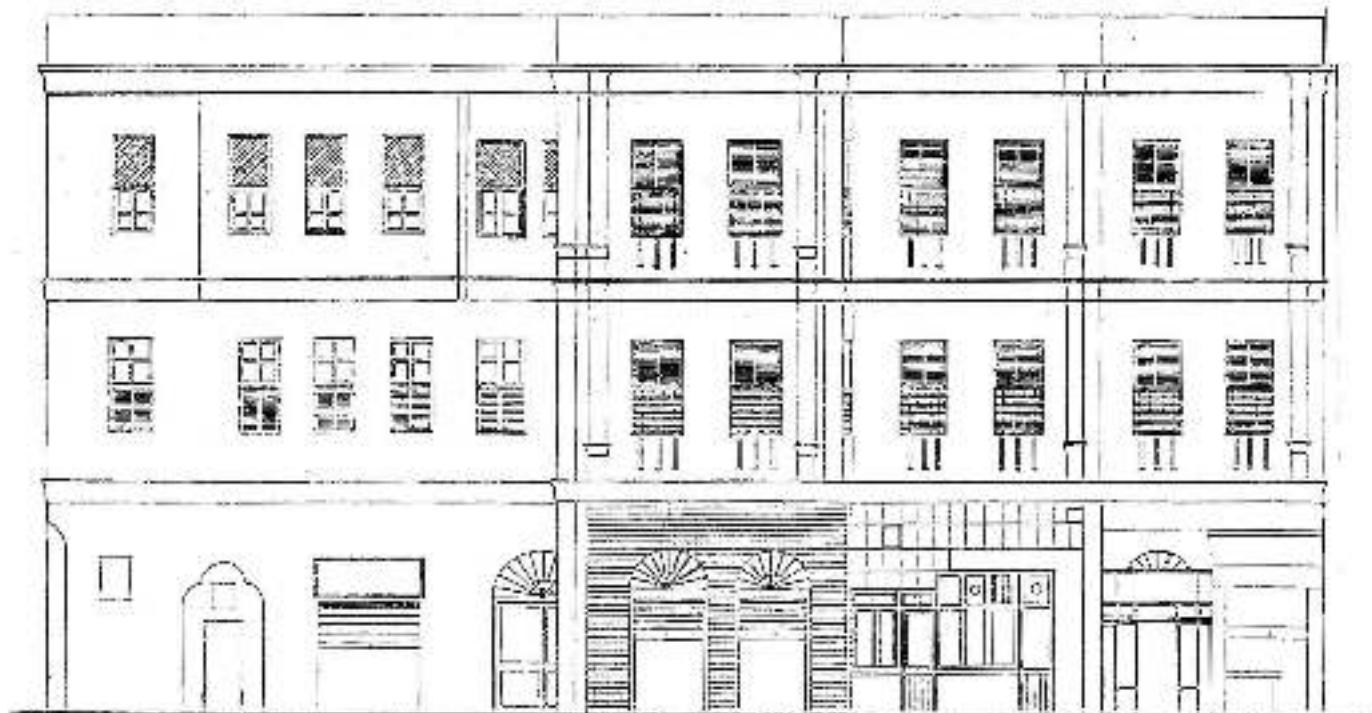
شكل رقم (٧٢) يوضح واجهة بيت زرع التوى .

شكل رقم (٧١) يوضح المشريات المستديرة بواجهة بيت زرع التوى .
الدور الأرضي مغطى بحجر خاص بالواجهات بينما الدورين العلوين بالواجهة يصاص باللون الطوبى .
يظهر بالواجهة أكثاف رأسية تنتهي بكورنيش يوضح مكان الإلادعة بالواجهة - انظر شكل رقم (٧٢) .

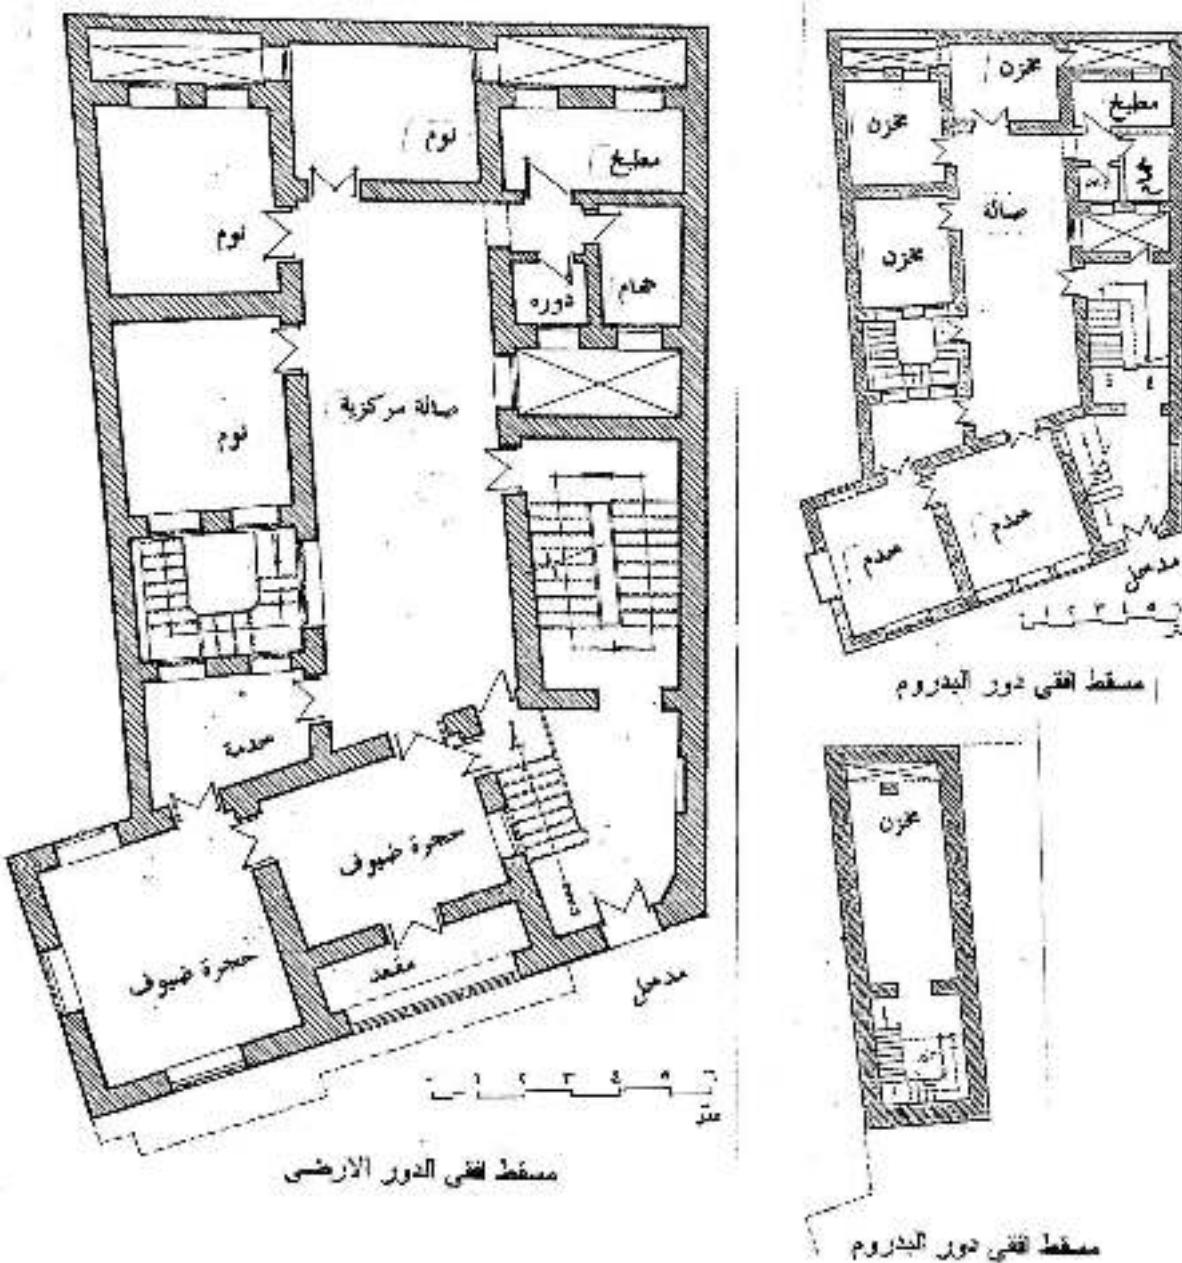
شكل رقم (٧٥) يوضح المساقط الافقية لبيت القلعة .

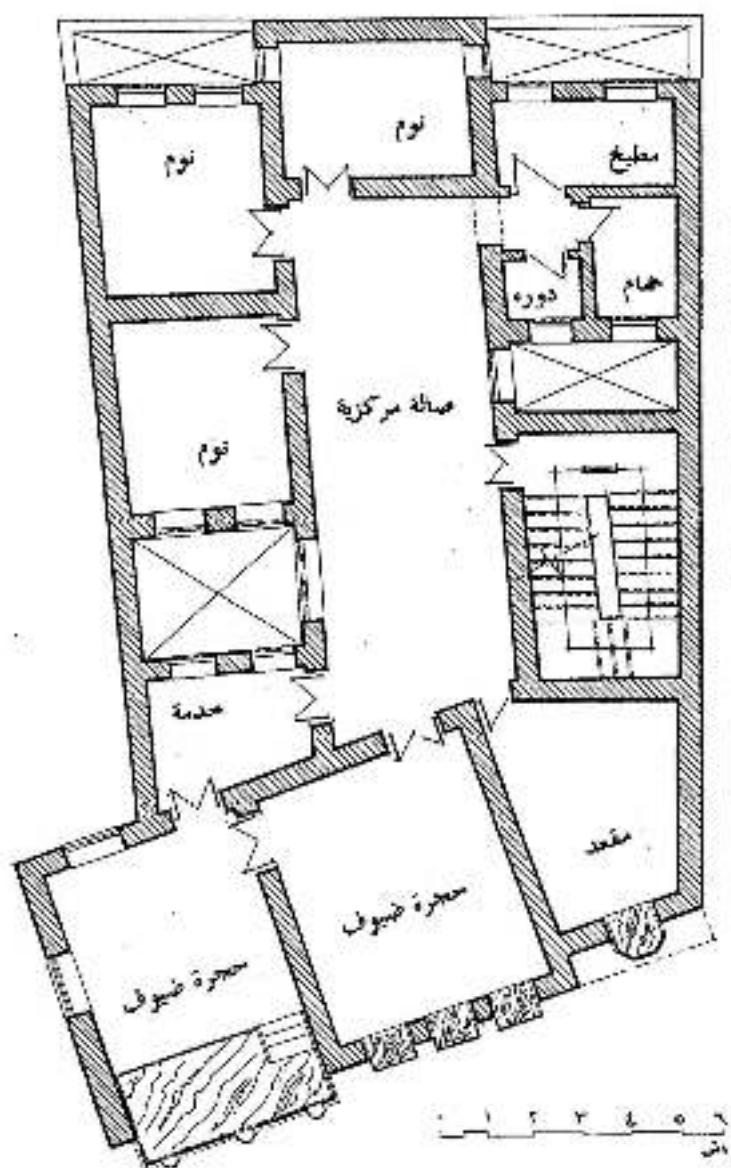
شكل رقم (٧٦) يوضح مسقط افقى الدور الاول لبيت القنعة .

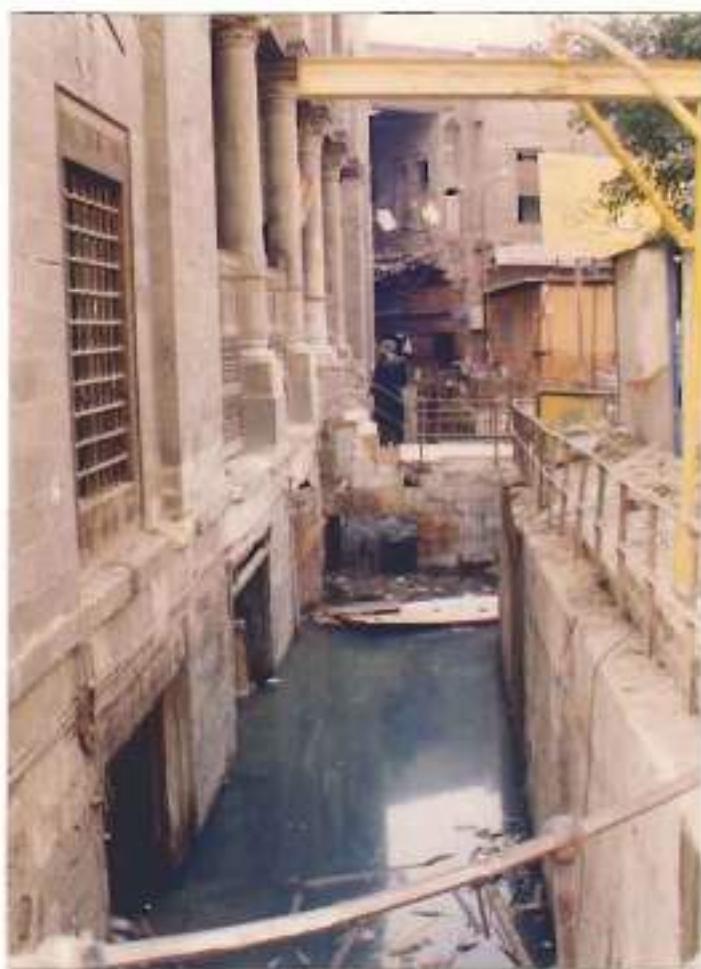
شكل رقم (٨٥) يوضح تأثير مياه الرشح على جدران مسجد الصالح طلائع .

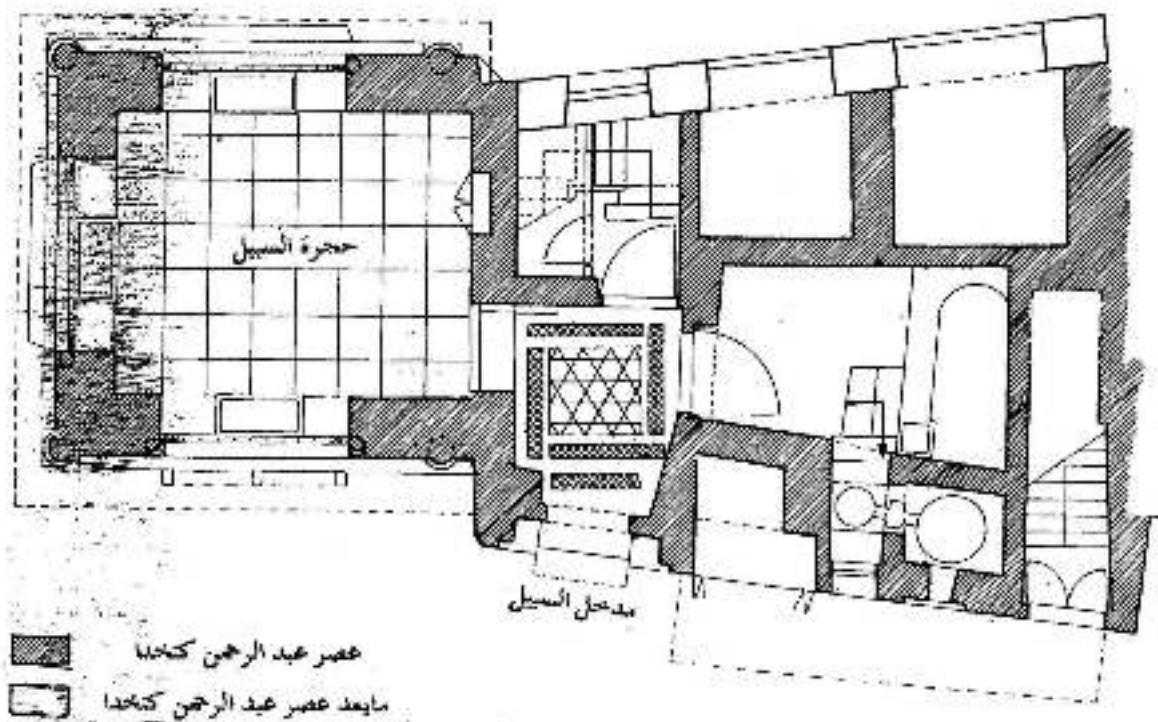
شكل رقم (٨٧) مسقط افقى لسبيل وكتاب عبد الرحمن كتحدا .

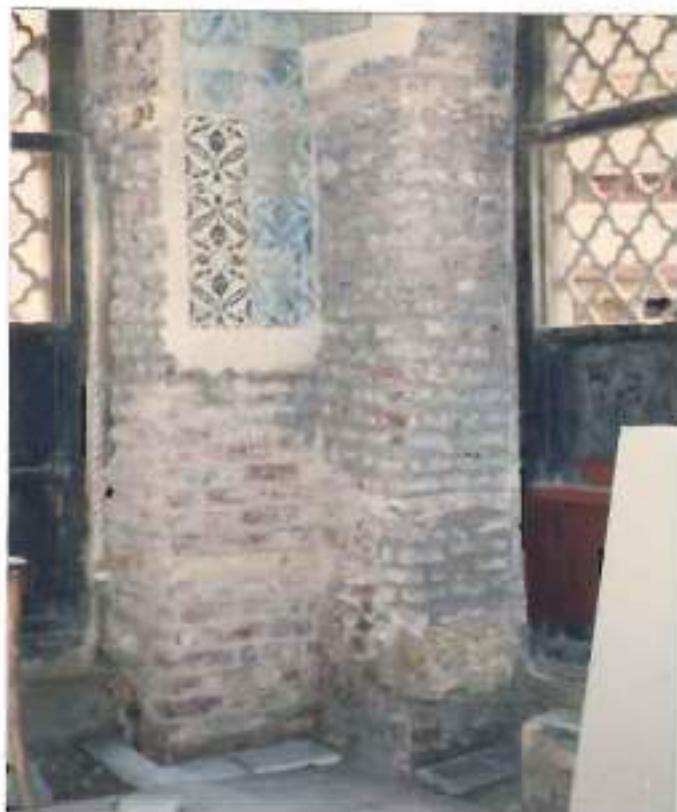
شكل رقم (٨٩) يوضح حجرة السيل قبل تركيب الواح الجبس على الخواطة .

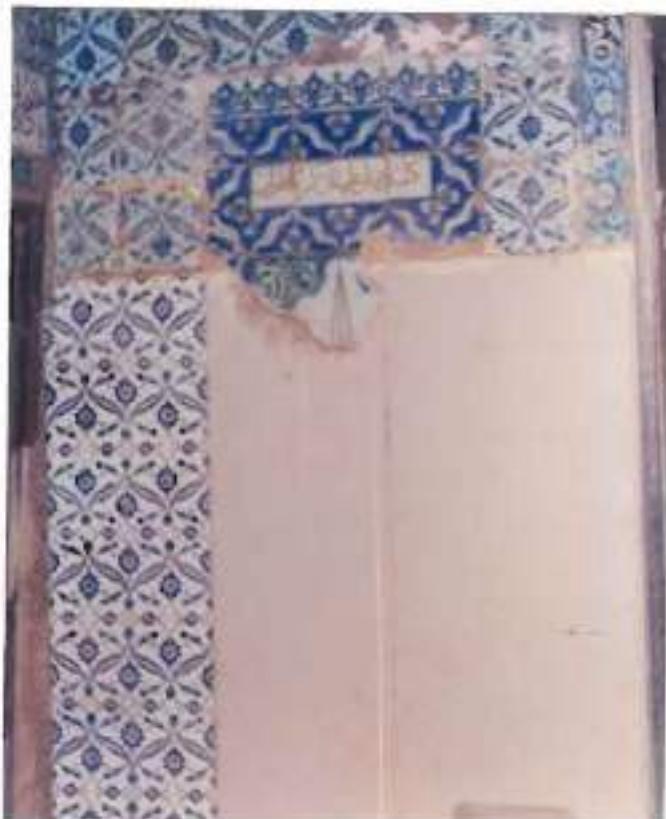
شكل رقم (٩٠) يوضح حجرة السيل بعد تركيب الواح الجبس وانشاء لصق القيشاني .

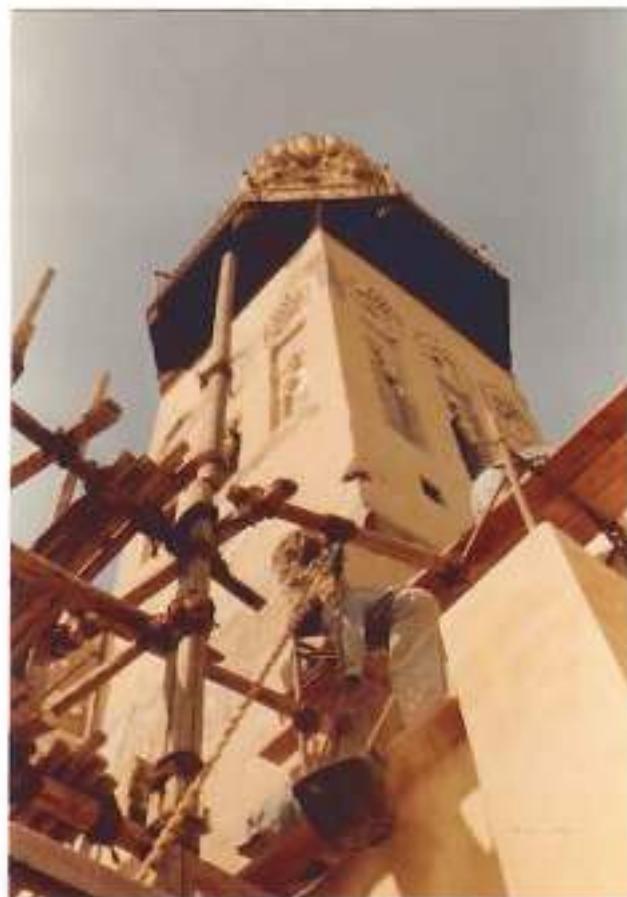
شكل رقم (٩١) يوضح مئذنة الصالح نجم الدين أيوب من جهة شارع المعر أثناء الترميم (١) .

تتكون المئذنة من ثلاثة أحراة ، مفر سفلى وبذن رئيسي ذي قطاع مربع يتحول إلى متمن يعلوه جوسم . والدخول للمئذنة يكون عن طريق باب صغير في الجهة الشرقية للمسمر الكائن أعلى سقف الممر الرئيسي والواصل بين المدرستين والمدخل يؤدي إلى سلم خشبي يمتد إلى أعلى جزء بالمئذنة - انظر شكل رقم (٩١) .

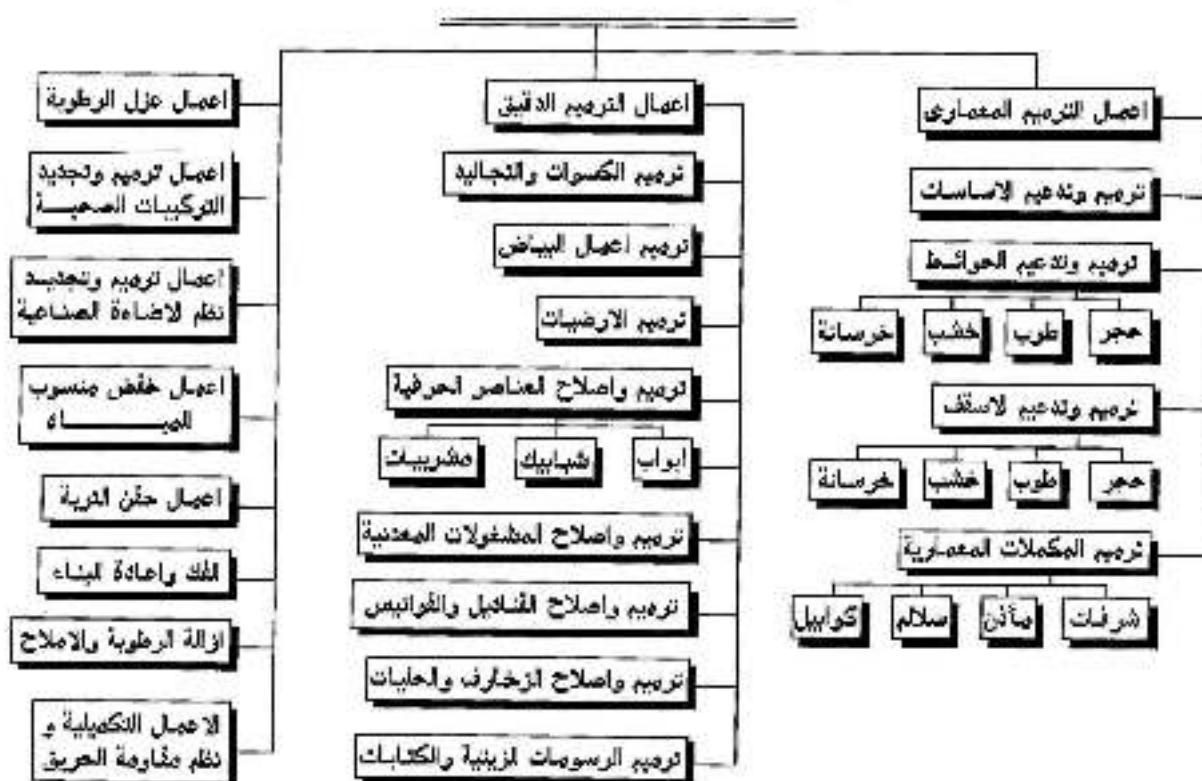
شكل رقم (٩٤) يوضح دراسات اعداد مشروع ترميم المبنى الآخرى .

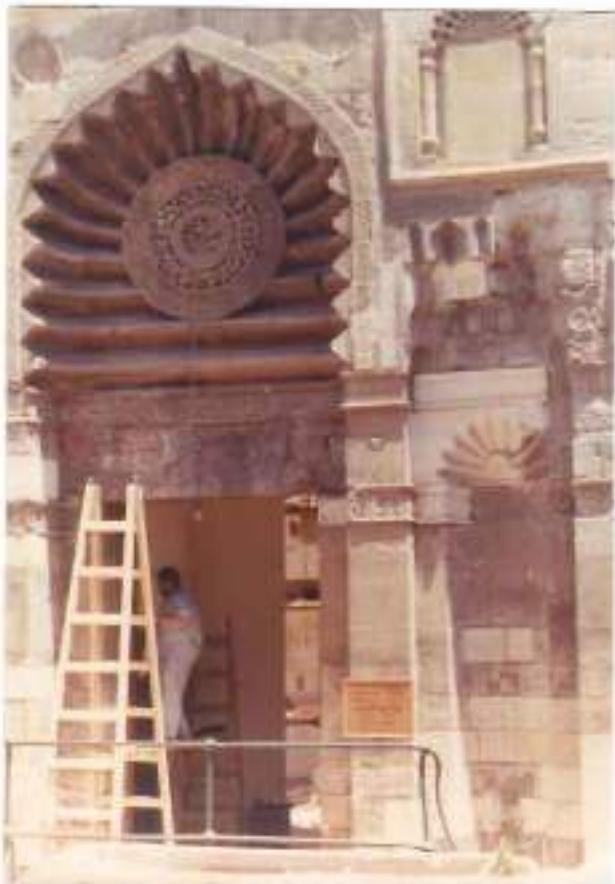
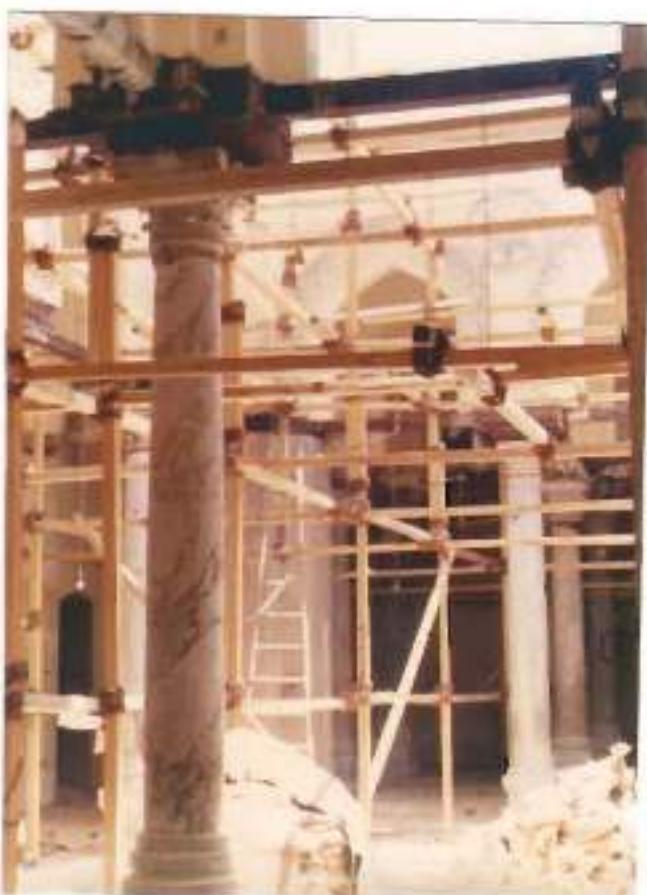
شكل رقم (٩٥) يوضح أعمال التجديد التي قامت بها طائفة البهرة بجامع الأقمر (٢) .

وجامع الأقمر يقع بشارع المغر لدين الله ويني عام ١٢٥١م وهو يعتبر من أجمل المساجد الفاطمية ، وقد قامت طائفة البهرة بأعمال تجديد طمست حزناً من القيمة التاريخية والجمالية حيث استعمل الأسماء بصورة مفزعية وعطبت الواجهات الخارجية والداخلية بالبياض الحديث (١) - انظر شكل رقم (٩٥) .

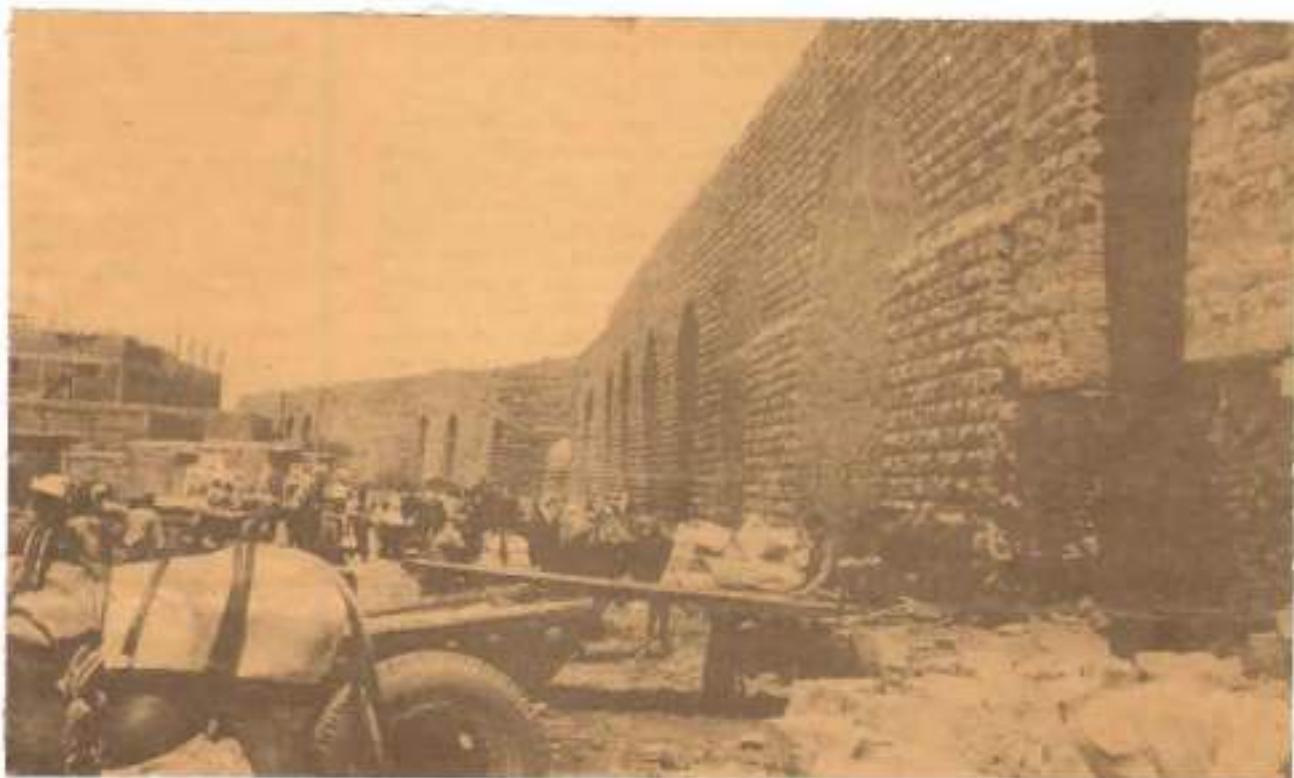
شكل رقم (٩٦) يوضح ترميم سور بحرى العيون وسط عربات الكارو وأكرام القمامه .

أما حالة سور حاليا فقد التصقت به المبانى العثمانية وتکاثرت أسفله أكوام القمامه بالإضافة إلى خطورة تسرب مياه الأمطار من حوله بصفة مستمرة منذفعة من منطقة مدابغ الخلود ومشبعة بالمواد الكيماوية المستخدمة في معالجة وتصنيع الخلود والتي أدت إلى تآكل الأجزاء السفلى للسور مما دعا هيئة الآثار إلى إجراء أعمال الترميم لإنقاذه من الانهيار - انظر شكل رقم (٩٦) .

وما ذكر أنه قد تم الموافقة على شراء حوالي ٣٠٠طن أحمنت لاستخدامها في ترميم السور ، ونحن نعلم أن استخدام الأحمنت حرام دولياً ومرفوض تماماً في المبانى الأثرية لأنه يسبب تشوهات في الأحجار بسبب عدم التجانس بين المواد المستخدمة ، وعند الترميم تستخدم الرممه والخير السلطانى والخمرة حيث أنها مناسبة لترميم المبانى الأثرية القديمة لأنها تتجانس مع المواد المستخدمة قديماً (١) .

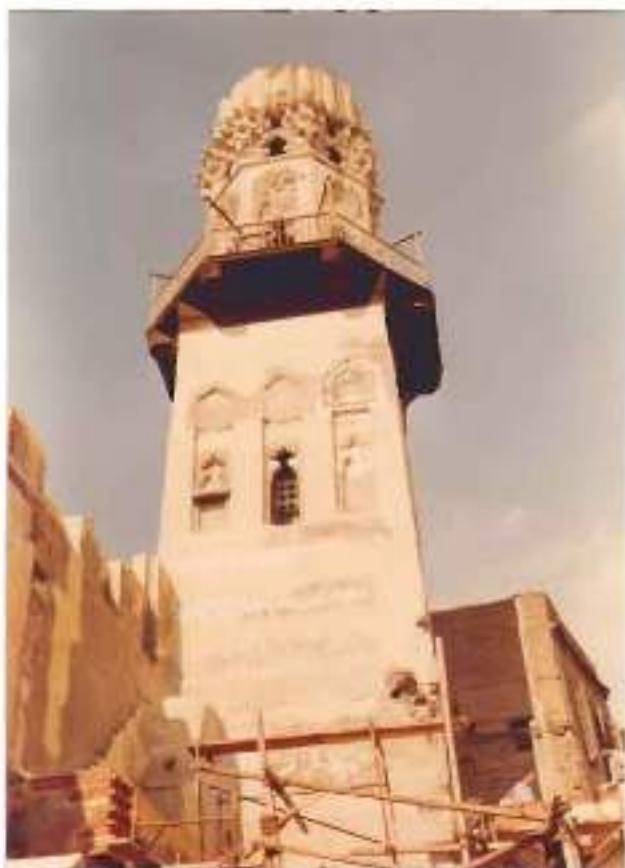
شكل رقم (٩٧) يوضح اعمال الترميم لمئذنة الصالح نجم الدين أيوب بالجمالية .

وهذا الآثر روعي في ترميمه الالتزام بالقواعد والمواصفات الدولية ، حيث تم المحافظة على طبقات البلاط التي ثبتت في الصور السابقة وهي حوالي ٨ طبقات ، وكذلك الالتزام بعمل دراسة لخصائص مواد البناء الأصلية للمئذنة ودرجة تأكلها . وقد جاءت الدراسة الإنشائية دقيقة حيث أمكن تحديد النقط المحرجة إنشائياً بالمئذنة وحالة الأساسات - انظر شكل رقم (٩٧) . ويمكن الرجوع إلى ٤-٤-٢ بالباب الرابع للتعرف على المزيد من اعمال الترميم التي ثبتت لمئذنة الصالح نجم الدين أيوب .

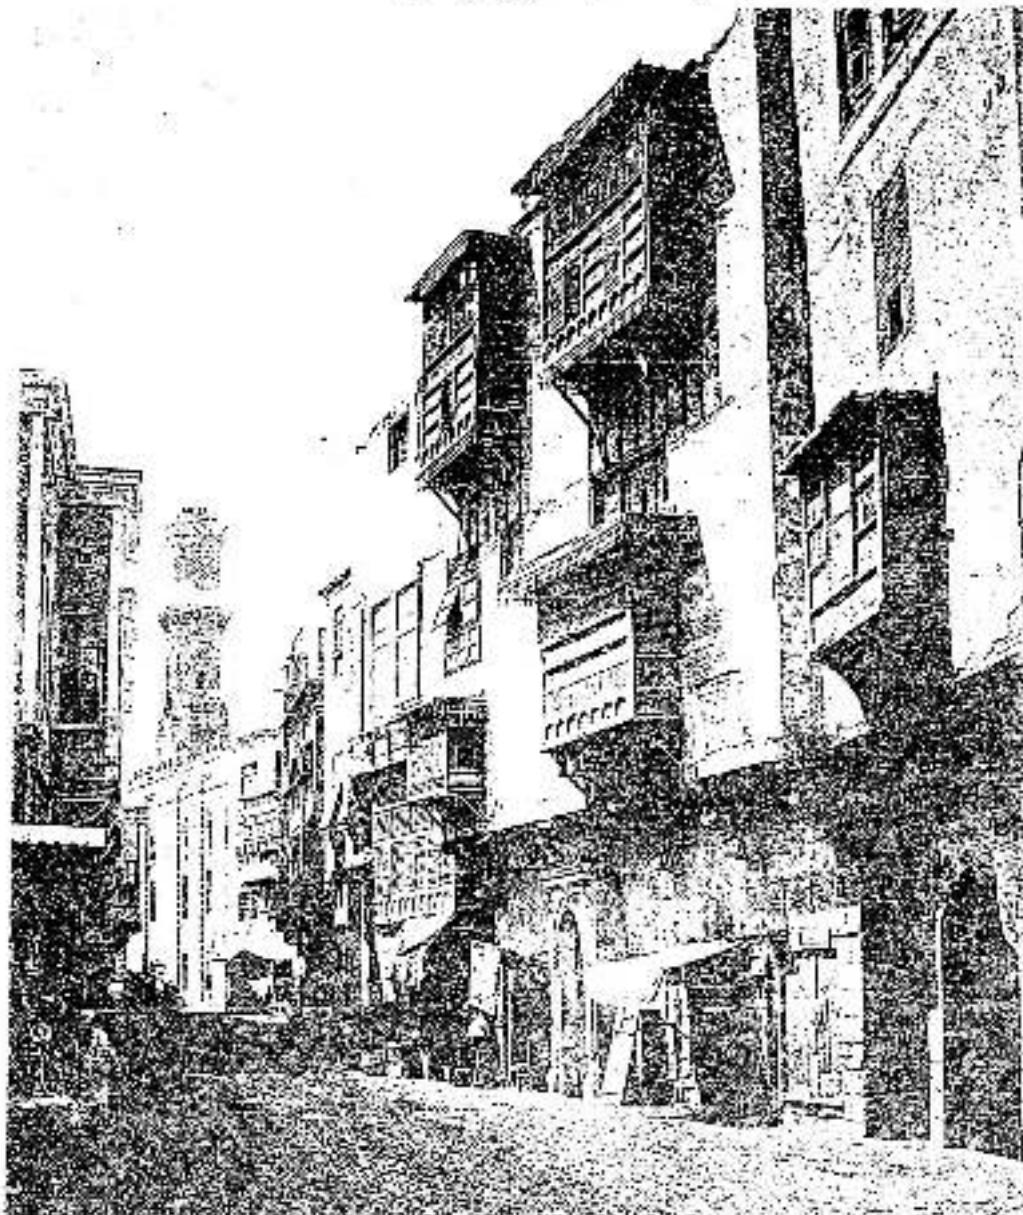
شكل رقم (٩٨) يوضح بيت الرزاز ومدرسة أم السلطان شعبان بشارع باب الوزير (١) .

إن منطقة شارع باب الوزير تحوى العديد من المباني الأثرية المسجلة ، والمباني ذات القيمة المعمارية وانشار مخبطة الشئ لم تحظى بأن تسجل في قائمة الآثار ، وهي لافتة أهمية عن المباني المسجلة لأنها تتل حقبة زمنية هامة فيها تطور في العمارة ، وهنا في هذه الدراسة نذكر على المباني ذات القيمة التي لم تحظى بالقدر الكافي من اهتمام الدولة - انظر شكل رقم (٩٨) .

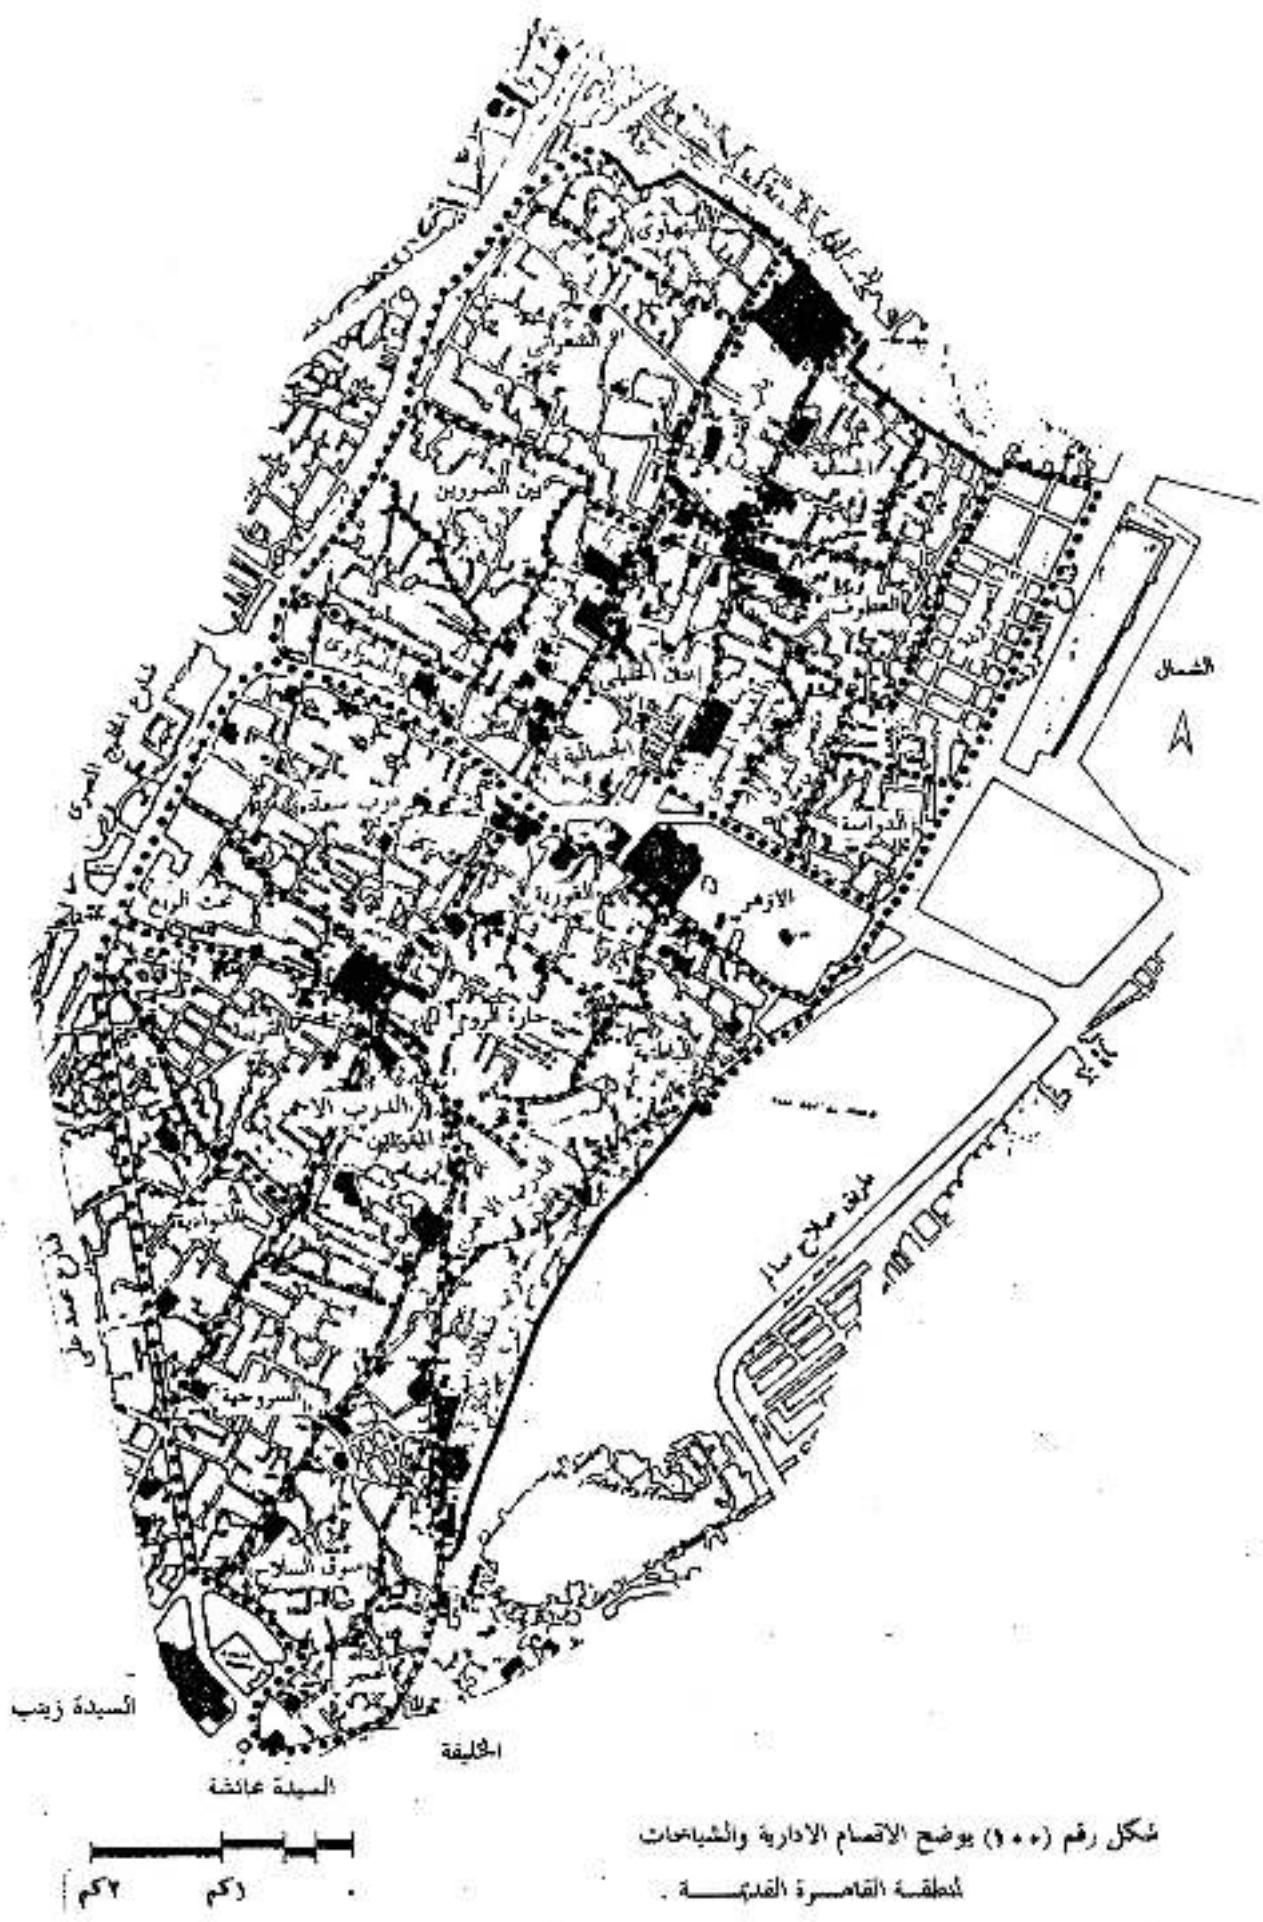
شكل رقم (٤) يوضح الاصمام الادارية والشياخات
لملفقة القامسورة القديمة .

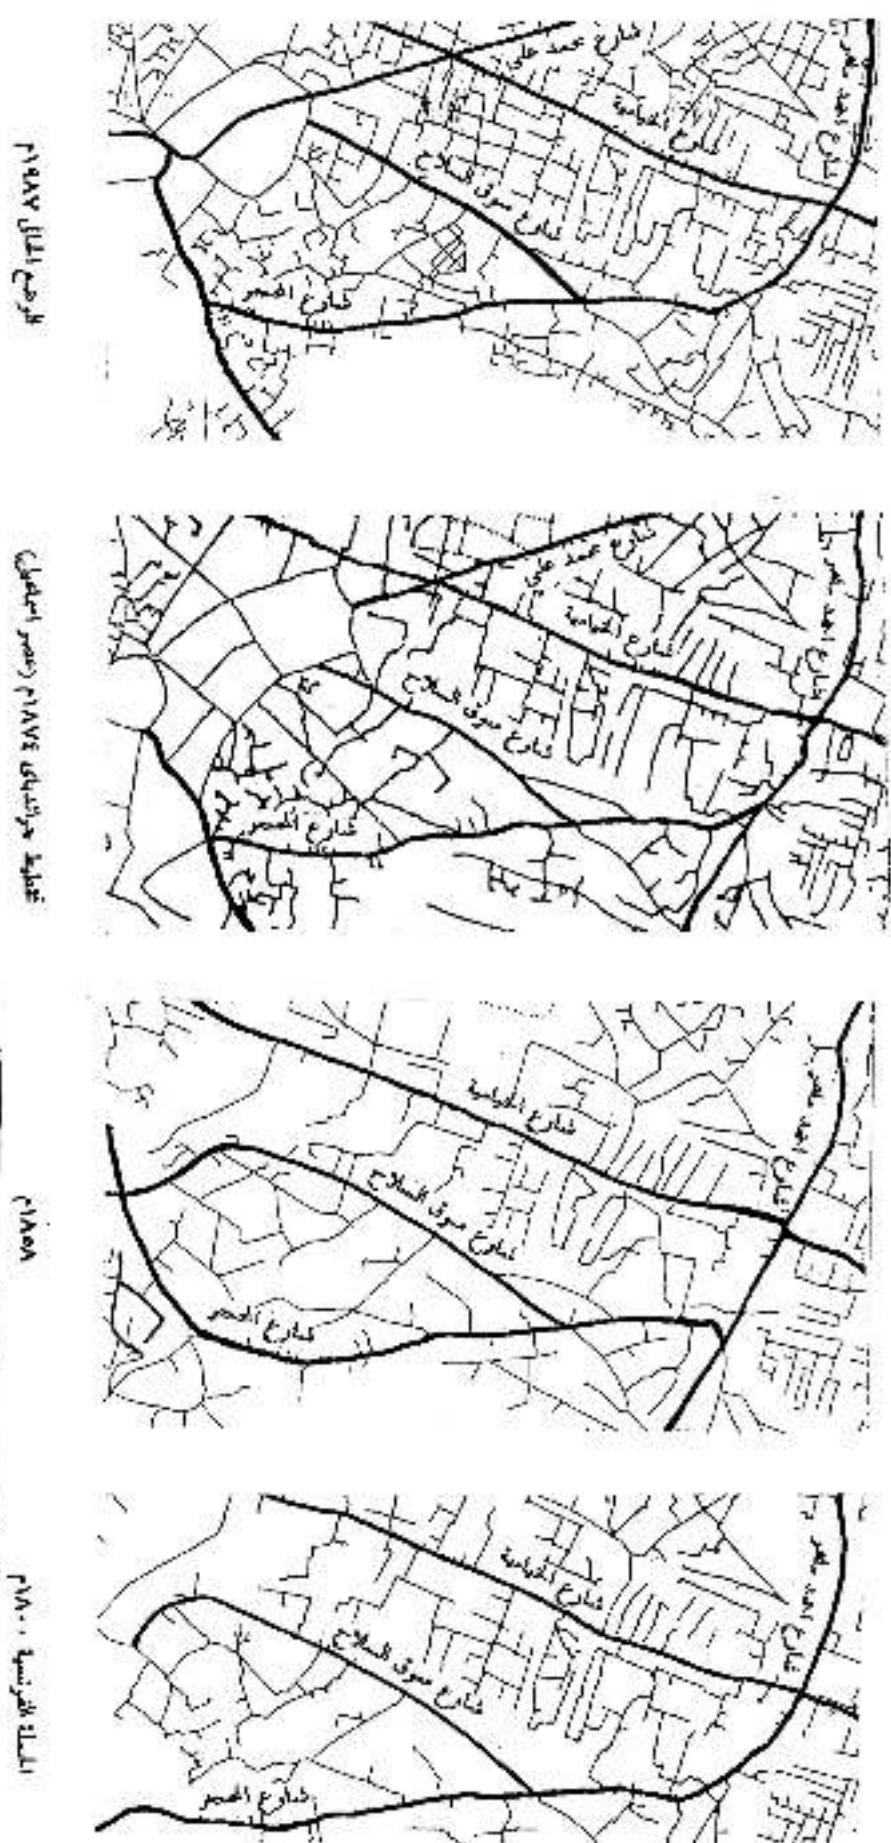
شكل (١١١) يوضح تطور الشبكة المرورية للسلطة المصرية حتى نهار العصر وباب الوزير واحد شهر واحد على مدار سنتين من ١٩٨٧ إلى ١٩٨٩.
