جامعة الأزهر
كلية الهندسة
قسم العمارة

نحو الحفاظ على التراث المعماري و العمري (دراسة حالة قاهرة العصور الوسطى)

رسالة مقدمة من المهندس / يوسف عمر الرافعى
المدرس المساعد بقسم العمارة كلية الهندسة جامعة الأزهر
للحصول على درجة العالمية (دكتوراه الفلسفة) في العمارة

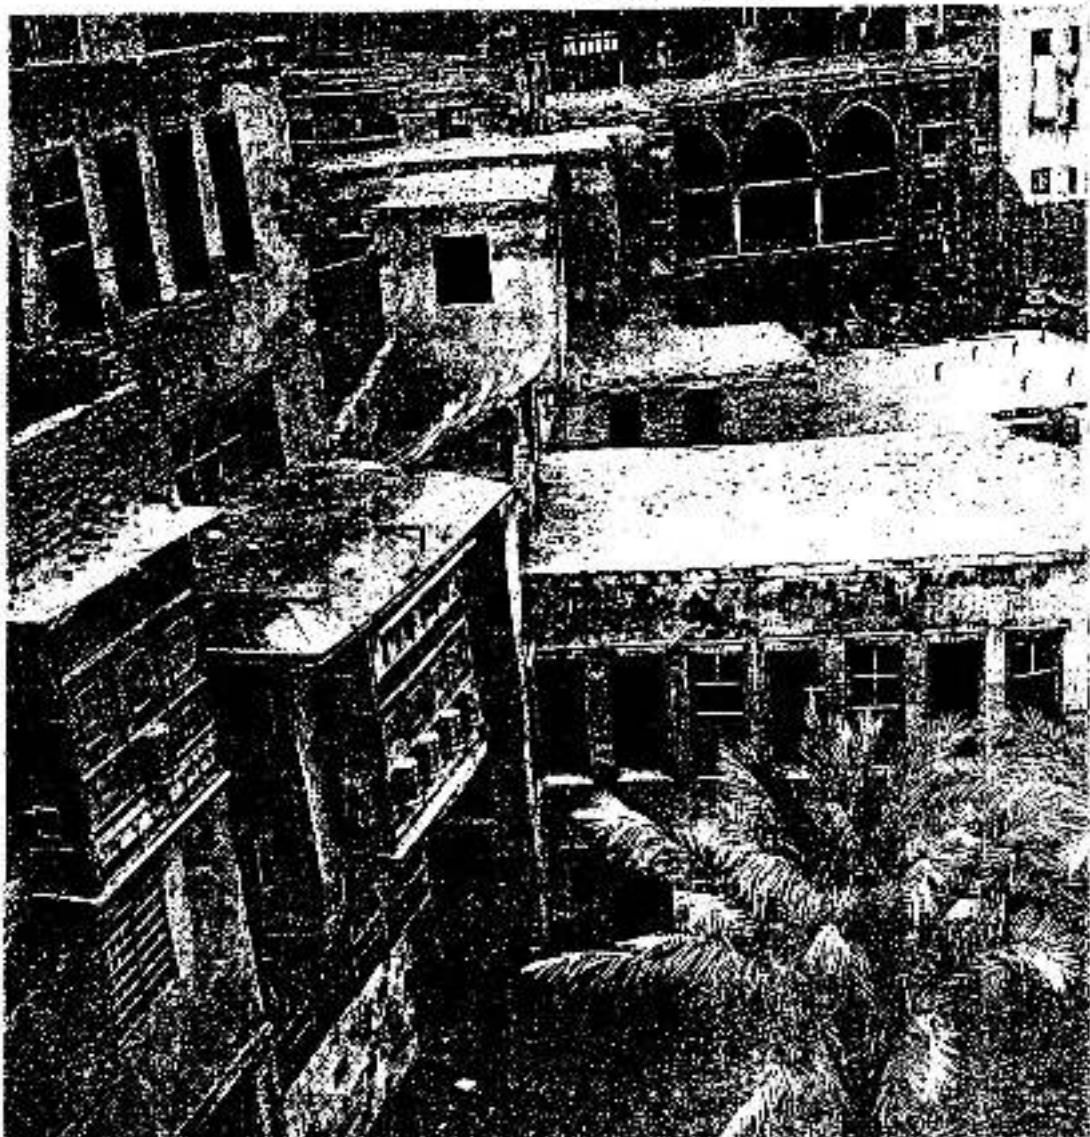
شكل رقم (١١٢) يوضح الأذنية الاداصلية لبيت الرزاز (١) .

يوجد بانساحية القبلية من القناء ثلاث غرف في الدور الأرضي كان يعلوها المقدد الخاص بذلك الجزء . وعلى الجهة البحرية لهذا القناء يوجد بالدور الأول قاعة وغرفة نطلان على شارع باب الرزاز يوجد اسلقها المدخل الرئيسي وبعض الحالات التجارية . والجزء الثاني من البيت له مداخل وأبواب كثيرة تفتح على قناء مستطيل وغير هذا القناء توجد المقاهي الكبيرة ذات المقاييس الضخمة والتي تمتاز بالأسماع المنقوشة والملونة وكذلك وجود شخصية ضخمة تعلو قبة من الرخام في وسط أرضيتها . وبالدور الأول من هذا الجزء يوجد المقدد التقليدي بالإضافة إلى مجموعة من الغرف الصغيرة .

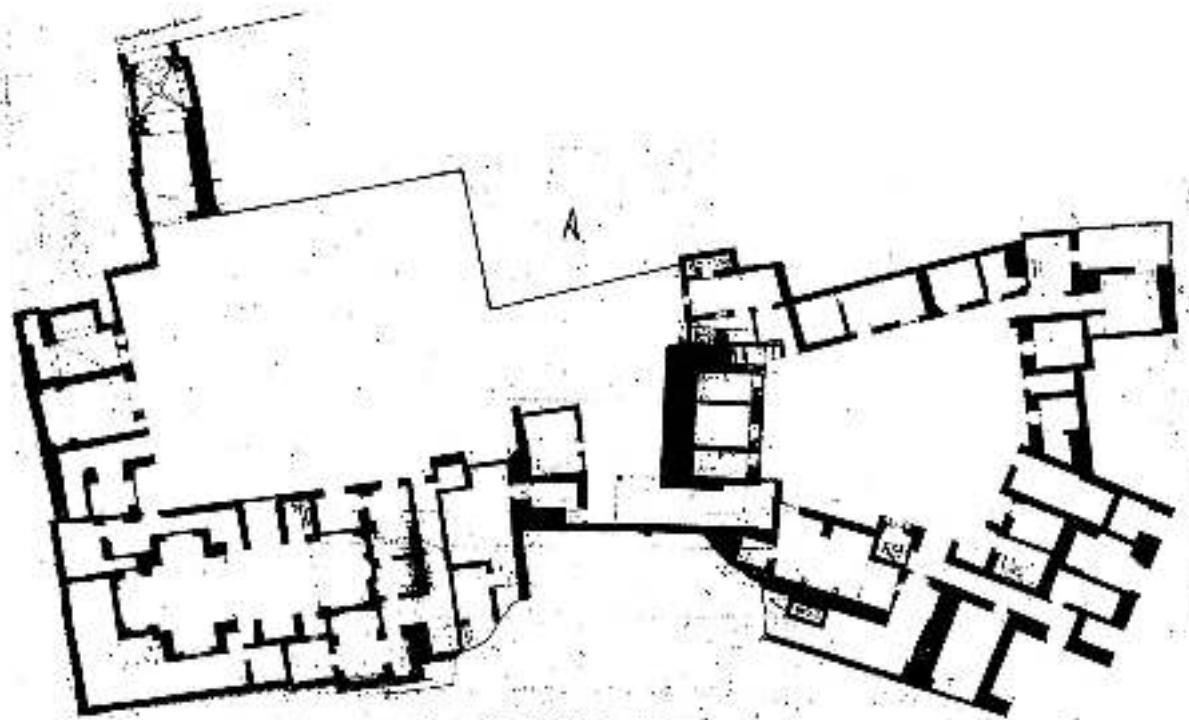
شكل رقم (١٦) مخطط أفقى للدور الأرضي لبيت الوراز (١) .

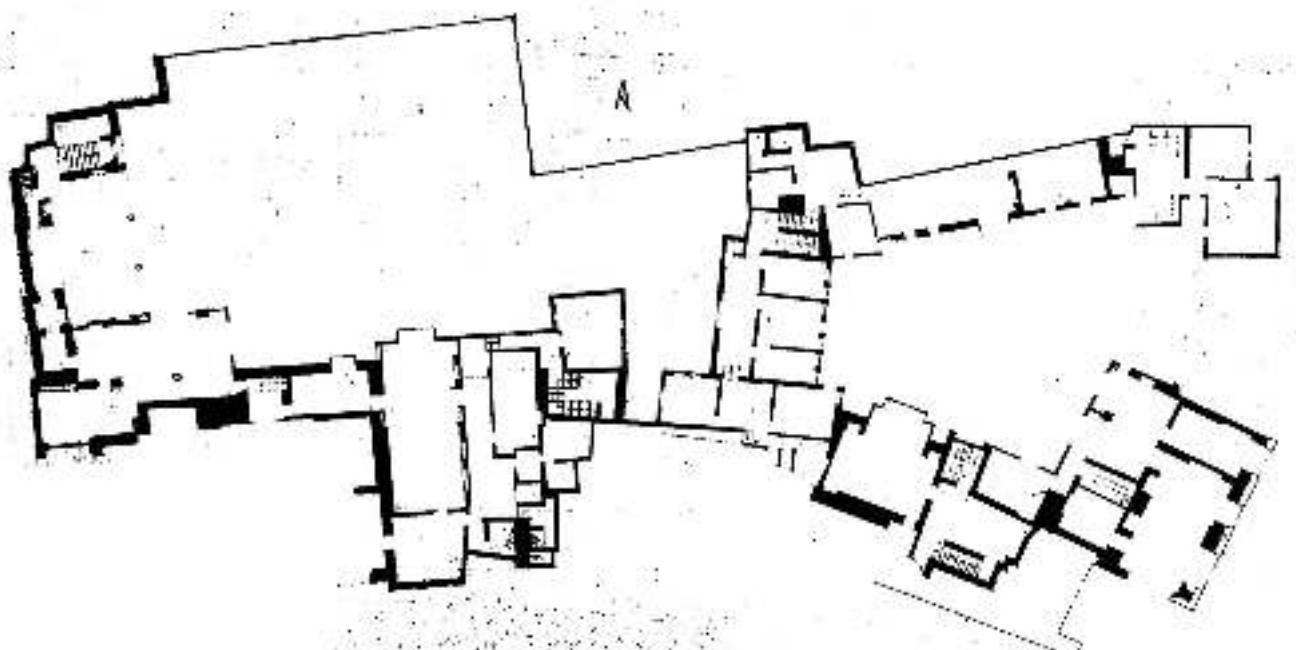
شكل رقم (١٧) مخطط أفقى للدور الأول لبيت الوراز .

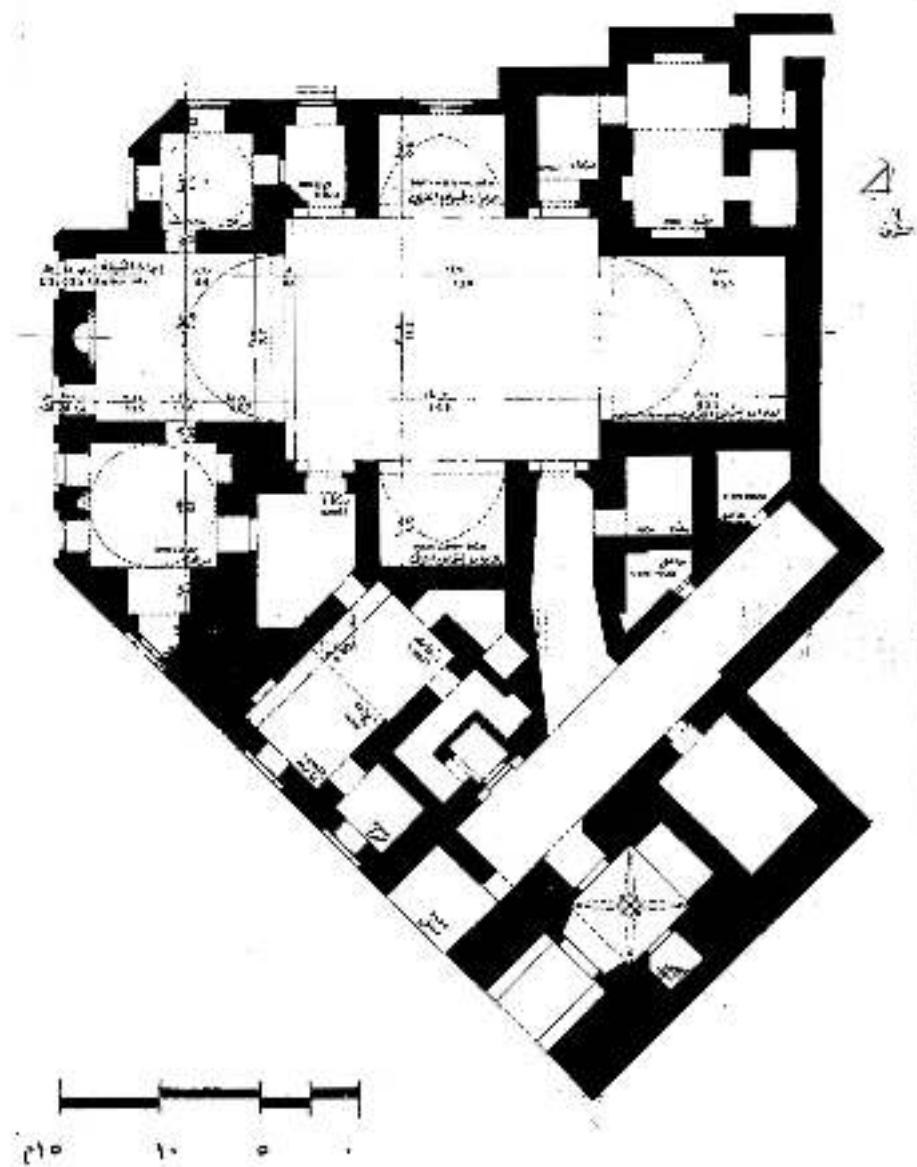
شكل رقم (١١٦) مسقط افقي مدرسة أم السلطان شعبان .

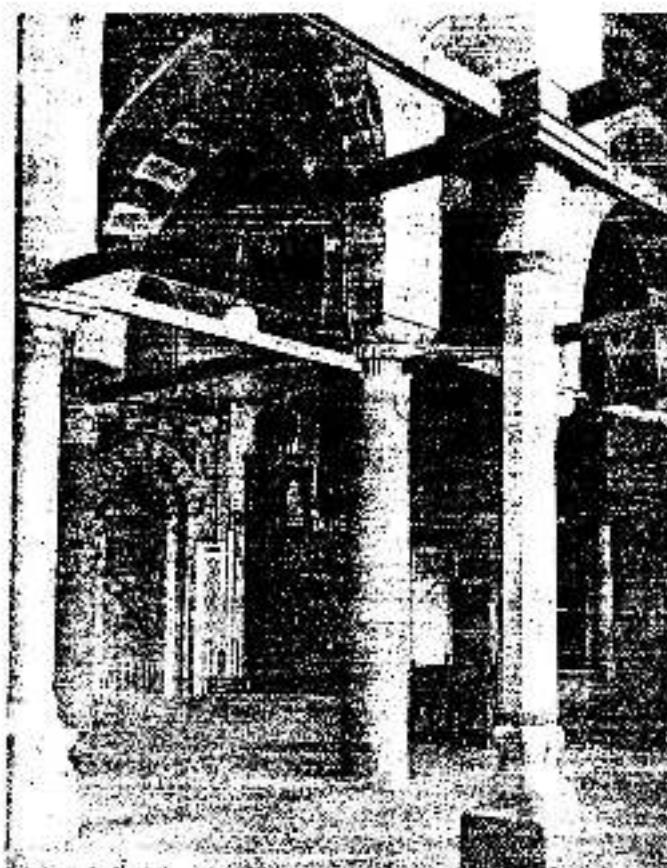
شكل رقم (١١٧) يوضح إيوان القبلة لمسجد الطبيعة المارداني .

والمسجد ثلاثة أبواب ومنارة مكونة من ثلاثة دروات وفوق محراب القبلة قبة كبيرة هلت على ثمانية أعمدة من الحجر الابيض الأحمر . ويحيط به إيوان القبلة بسجد دكة المبلغ المصوحة من الرخام وهي محمولة على اثنتي عشر عموداً من الرخام .

وفي عام ١٤٨٤ م قامت بلدية الآثار العربية بخاتمة المسجد و كان متخرجاً وجدرانه مائلة و مهدمة و متارنه ناقصة وأكثر رخامته مفقوداً فقام بصلبه و ترميمه .

وقد استمرت أعمال ترميم المسجد من سنة ١٤٩٦ م إلى سنة ١٤٩٣ م (١) . أما حالي المسجد حالياً تحتاج إلى ترميم ويوجد به صلبات منذ زواله عام ١٩٩٢ م (٢) .

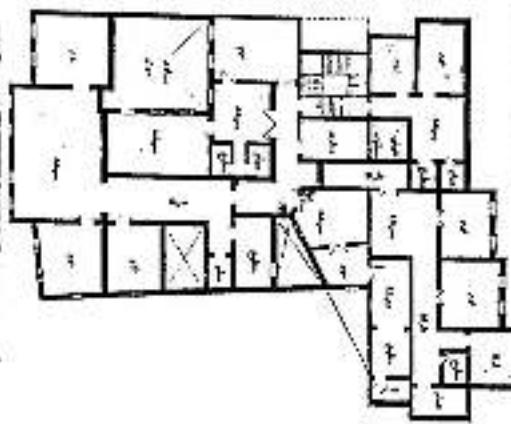
مسقط الأرضي الدور الأول
مسقط الأرضي الدور الأول

يقع البيت بشارع باب الوزير رقم ١٥٣، وقد أربيل دور مستعد (مبني أرض)، يطل على الأذربيجان (باب الوزير) بعد الازفال، وهو مدخل الأراضي يحتوي على محلات تظل على شارع سبب الورزير، ومدخل يعود إلى قلعة دلدل ١٤٢١ به مدخل ووحدة سكنية ودرجه تاريخ ينتمي للبيت لعلم ١٤٠٨م، حيث يوجد وحدة سكنية أخرى وطريقه يؤدي إلى بقى آثاره، حيث يحيط بمنطقة مسكونية، وللدور الأول يحتوي على عدد ٥ وحدات سكنية.

الواجهة بشارع الأرضى تحوى على ٦ محلات وبطن البيت أما الدور الأول به عدد ٨ شبابيك كلها عراليس وكثير من زخارفية ولو لوجهه على بشارع الورزير، والبيت من المعمول الحساننة المعمارية وألاستقى من الكسرات الخشبية، والمعظمه بالأواح الخشبية.

شفل رقم (١٣١) بيت محمد مراد .

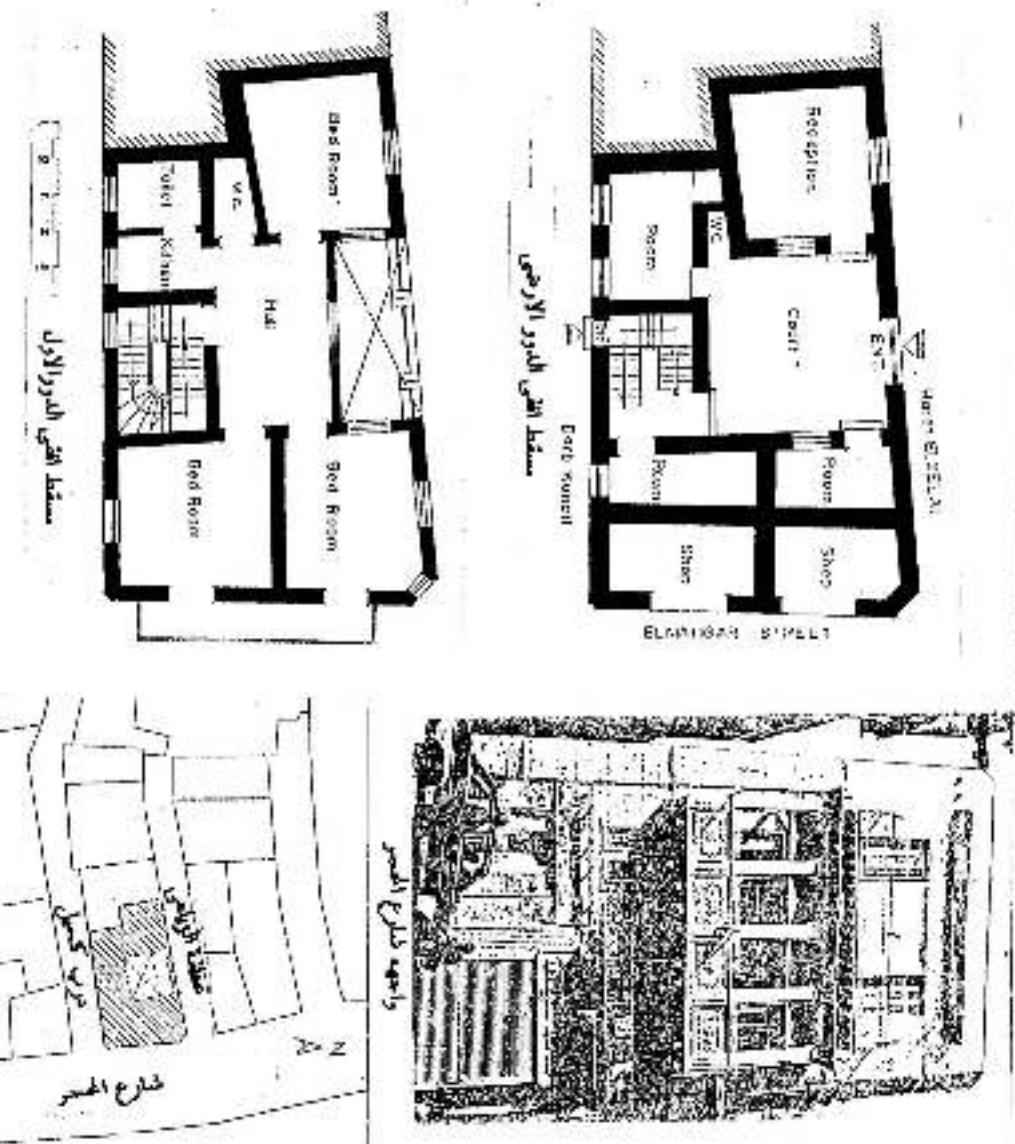
<p>يكون البيت من دور ارضي و دورانه حوار علوية . يستثمر الارضي حوش يفتح على عطفة الاربع و محلات يطل على شارع المحرر ، وبيت لوك سكر الذين يلقائهم مقطض ، والدور المكتثر لوك سكر .</p> <p>يتكون على ثلاث حجرات شرفة و عيشة مركبة وحمام وسبح و نحوه . وأحياناً يحيى من الخطا لادخنة فيدور الأرض من المحرر ويفتح الأدوار من الطوب ، أو الأسقف من العروق الخشبية . وينارجهه يوجد بكلوية من الخشب على شكل مشربية تدل على نزوح المحرر . والدور الآخر مستجد ويغتسل بصفة البيت .</p>

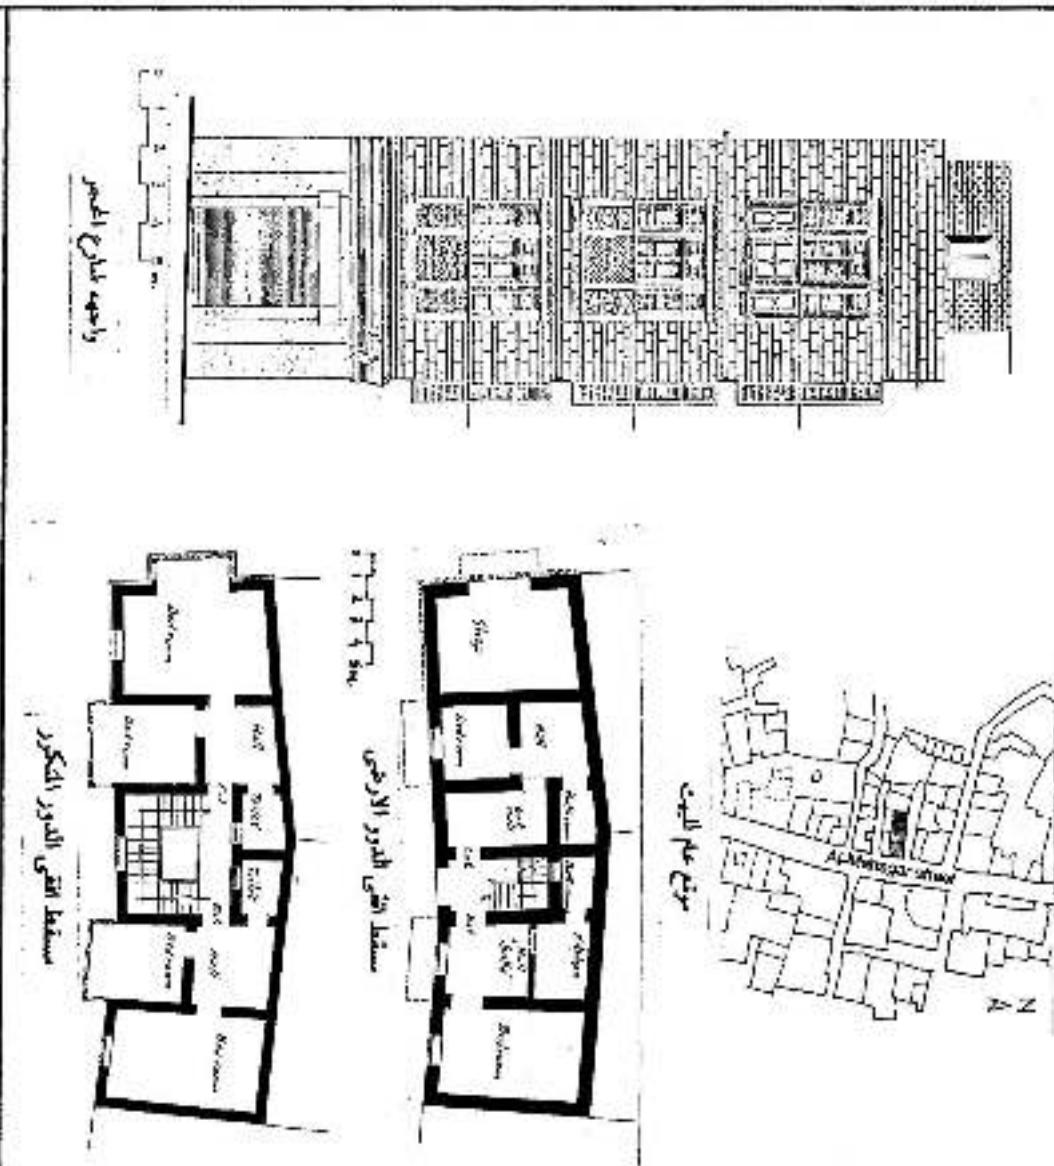
<p>يكون البيت من دور ارضي ودور دور مكرونة ودور يعبر بسلة على البيت . الدور الأرضي يتكون من وحدتين ودراسة تدخل عن شارع المحجر . الدور السكرر يكون من وحدتين كل واحدة مساحتها حوالي ٥٠ متر مربع . وتكون الوحدة من حجر لين ووصلة وحمام وليس هناك مكان محمد المطبخ . الجواجمبه العظيم على شارع المحجر والمدخل على درب القباتي بهما مشيدين خشبي . المساحة إنت ٥٥٠ متر وتقاده عن طريقه دورات لمياه . البيت من الوسائل الخداعة (الطروب والتجرب) يسمى ' س ، المواجه عbara عن مسكنين حجر ومدخل طوب وكل دور له رابطة من لعروق الخشبية لمشيدين خشبيه ومحمله على كل يوم من المروق الخشبية . وتحده ازخارف بالمشيدين فى الدور الاول اكثر دقة من الدور الغير . يوجد تقسيمات رأسية يوجعها المتردية كأنها أصداء يوجع .</p>

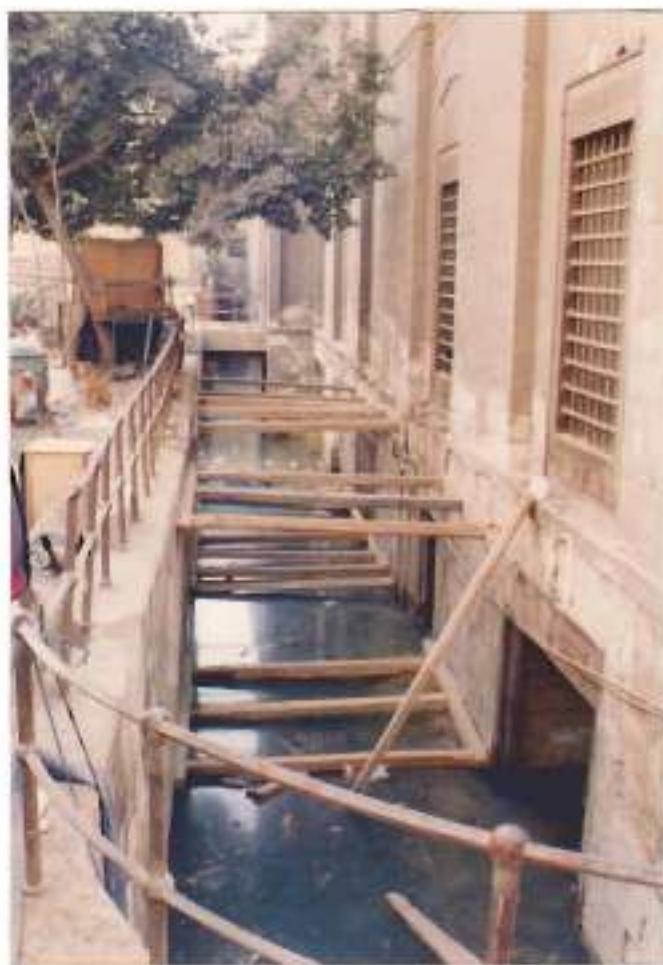
وتحاله المسجد الآن متدهورة بسبب ارتفاع متسوب المياه الجوفية ويظهر ذلك من خلال ارتفاع متسوب المياه بالخلالات أسفل المسجد . يقوم الآن مركز الأبحاث الأمريكي بإعداد الدراسات الازمة لمعالجة المياه الجوفية وأعمال الترميم الازمة للمسجد (٢) .

شكل رقم (١٣٩) يوضح ارتفاع منسوب المياه تحت سطحية بمسجد الصالح حلاب .

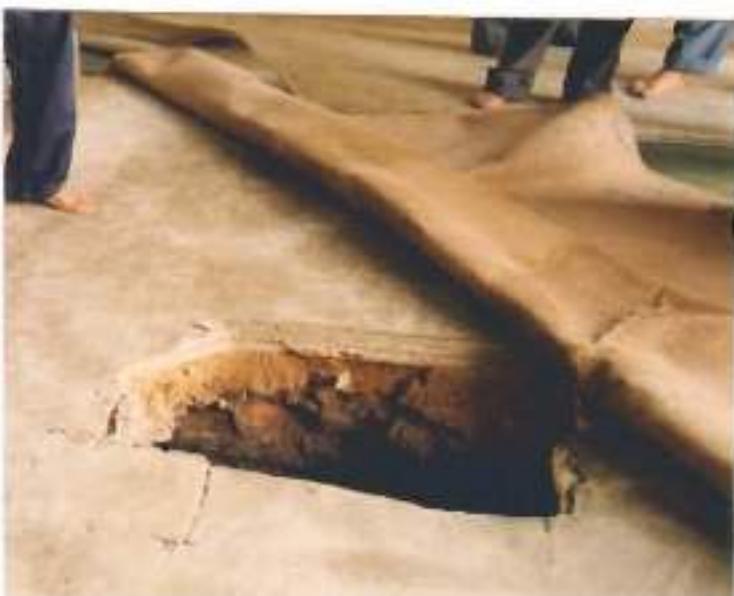
ومن أمثلة المباني التي تأثرت بالزلازل منطقة شارع باب الوزير الجامع الأزرق (١٣٤٦م) ، ومسجد الصالح طلائع (١١٦٠م) الذي انهار جزء من أرضيته ببايرون القبلة - انظر شكل رقم (١٤٠) .

شكل رقم (١٤٠) يوضح
انهيار أرضية ببايرون القبلة
مسجد الصالح طلائع (١).

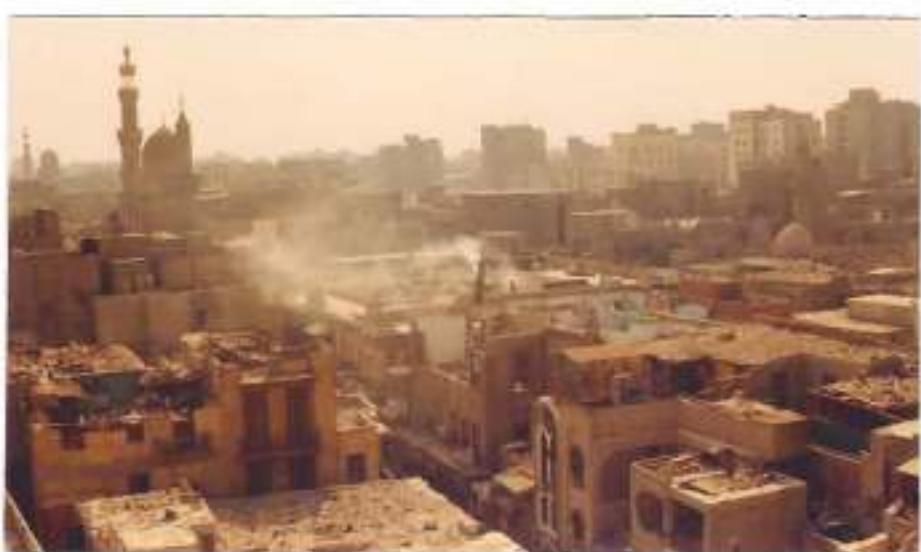
لالأمطار تأثير ضار حيث تسبب تداعى وتهدم كبير من المباني بالمنطقة ، فعند هبوطها على سطح المباني وتراتكها تسبب إزلاف الأسقف الخشبية والجدرية ، وكذلك تؤثر على بعض الخوالط الخارجية وعلى المشربيات الخشبية وعلى الأساسات إذا ما ثرأت بالغازات .

وهذه الأمطار تكون ملوثة بالغازات الحمضية نتيجة عوادم السيارات وحرق القمامات حول مدينة القاهرة والغازات المنبعثة من المناطق الصناعية والورش - انظر شكل رقم (١٤١) .

شكل رقم (١٤١) يوضح تصاعد الأغذرة والغازات الملوثة للبيئة الائتمانية .

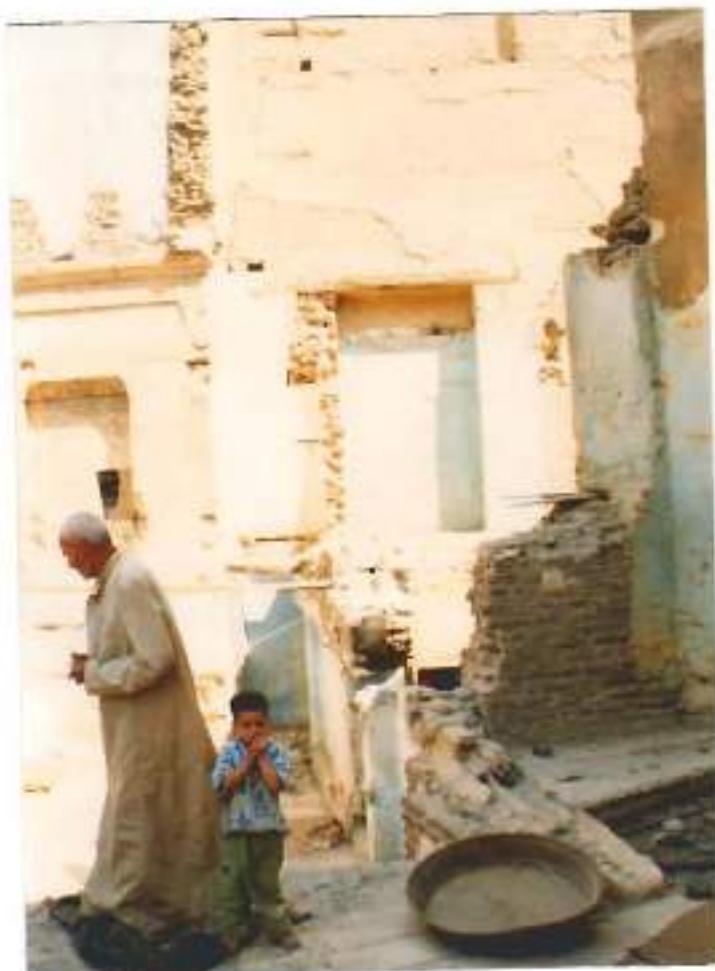
وهذا نتيجة اقتحام الناس لعديد من الآثار والسكن فيها واستخدامها بصورة سيئة مما يهدى آثار المنطقة بالتداعي ، وكما ذكرنا أن هذا ناتج عن الزيادة السكانية وأيضاً بسبب هجرة الناس من الريف إلى المدن .
فعلى سبيل المثال نجد كثيراً من المباني الأثرية والتي تتبع هيئة الأوقاف يستأجرها أفراد ليس لهم دراسة بموضوع الحفاظ على الآثار فيستخدمون الأثر بصورة سيئة وهذا يؤدي في النهاية إلى تهدم الأثر .
ومن الأمثلة الواضحة في منطقة شارع باب الوزير أحد بيوت إبراهيم اغا مستحفظان الملحق للجامع الأزرق ، تسكنه أمراة مكونة من سبعة أفراد توجّه من الأوقاف بعوالي ٥٠ جبيه في الشهر وأساعت استخدام الأثر بما أدى في النهاية إلى نهاده بسبب عدم الرعى وإهمال صيانته وترميم المبنى الأثري - انظر أكل رقم (١٤٣) .

شكل رقم (١٤٣) يوضح بيت ابراهيم اغا مستحلفان الذي تهدم بسوء الاعمال .

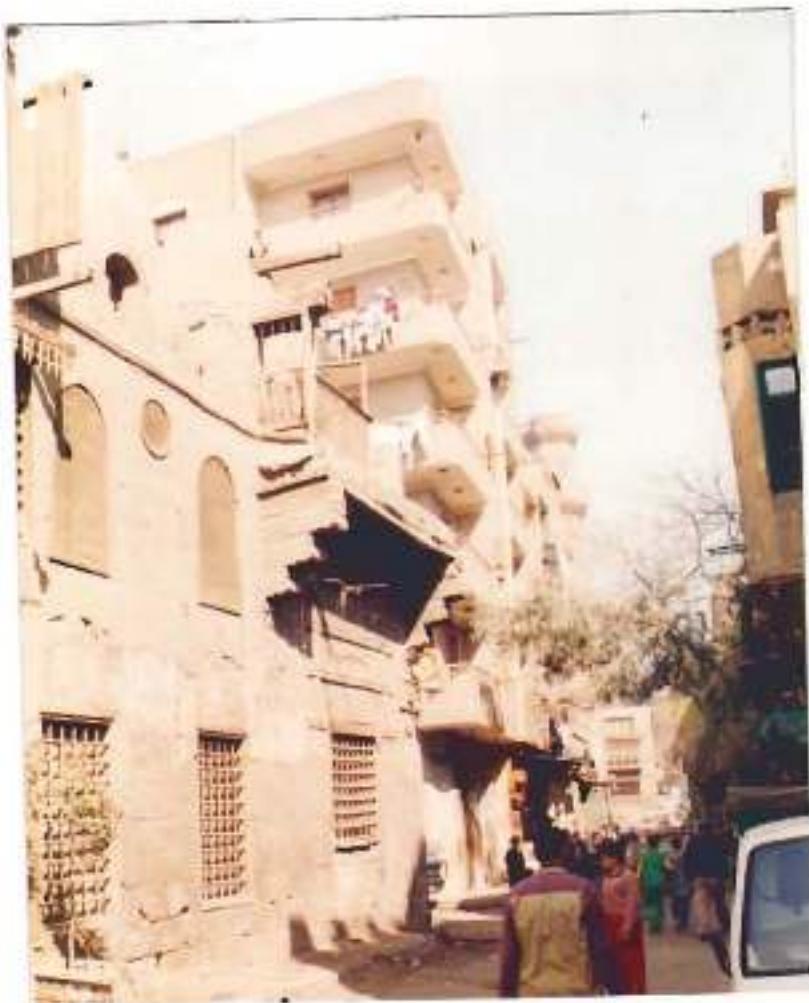
وهذا نتيجة ظهور أشكال وطرز جديدة دخلة على منطقة شارع باب الوزير ، فنجد أن أغلبية المباني بالمنطقة ليس لها أى طابع غير ممزومة الآثار ، فنجد أن هناك مبانى كثيرة ذات ارتفاعات عالية حجبت رؤية الآثار وشوهدت الشكل العام لسيج المنطقة التاريخية . ومن أمثلة ذلك المبانى السكنية المحصرة بين بيت المرزاز ومدرسة أم السلطان شعبان وبين سيل ومدفن عمر اغا ، فقد حاولت تكون من ستة أدوار وكما توضح الصورة فإن المبانى السكنية حجبت رؤية ماذنه مدرسة أم السلطان شعبان - انظر شكل (١٤٤) .

شكل رقم (٤٤) يوضح عدم التماوج الحديدي مع القديم بمنطقة شارع باب الوزير ،
فظهرت مبانى ذات ارتفاعات كبيرة حجب رؤية المبانى الاتية .

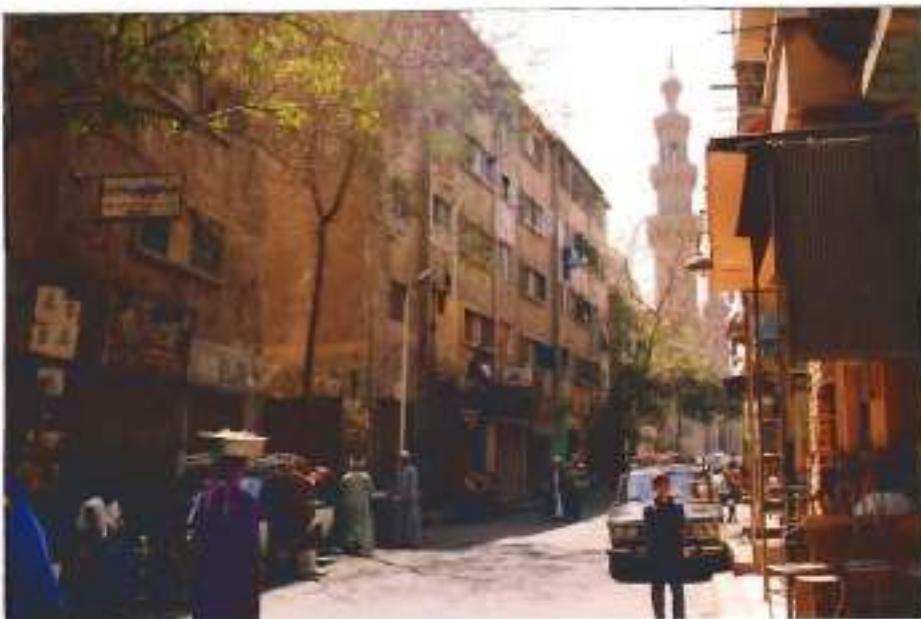
ومن المظاهر السيئة والبارزة بشارع باب الوزير وجود مجموعة من الملوّنات السكنية الشعبية تقع جنوب
الجامع الأزرق ومواجهه لبيت الرزاز الأخرى ومدرسة أم السلطان شعبان - انظر شكل رقم (٤٥).
وهذه المساكن من أكثر الأشياء المشوهة لشكل المنطقة التاريخية حيث أنها مصدر تلوث للبيئة الاتية وتمثل
عقبة على شبكة المرافق بالمنطقة . وبذلك يصبح وجودها غير مناسب ومن الأفضل إزالتها وعمل مشروع
يخدم المنطقة التاريخية .

شكل رقم (١٤٥) يوضح بلوκات المساكن الشعبية بجوار الجامع الازرق والمواجحة لبيت الوزير
وهذه صورة من صور عدم الدماج الحديدي مع القديم لمنطقة شارع باب الوزير .

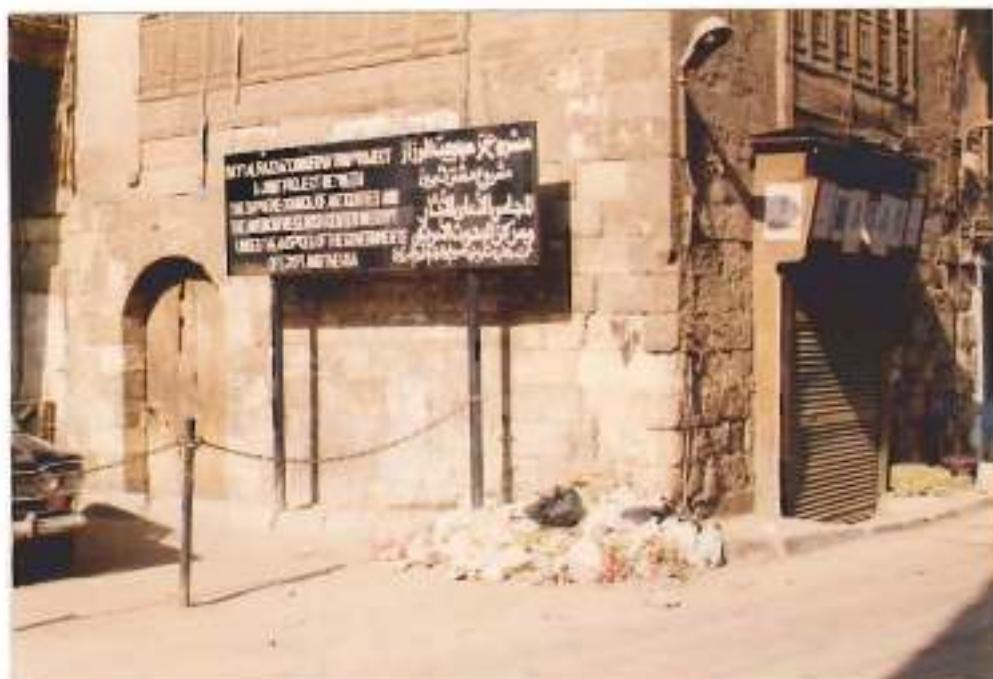
إن إهمال النظافة لمنطقة شارع باب الوزير ظاهرة شائعة نتجة عن عدم القدر الكافي من الوعي للسكان ، فنجد تراكم القمامه بالشوارع والخارات ، فعلى سبيل المثال يحد أمام بيت الرزاز الأخرى كميات كبيرة من القمامه عبارة عن مختلفات للسكن تووضع يوميا و تمر عمره القمامه كل مدة لإزالتها . فيهذه الصورة تشهو المنطقة والمبني الأخرى حيث هذه ظاهرة غير مقبولة - انظر شكل رقم (١٤٦) .

شكل رقم (١٤٦) يوضح بيت الرزاز الأثري وقد تراكمت أمامه أكوام القمامة .

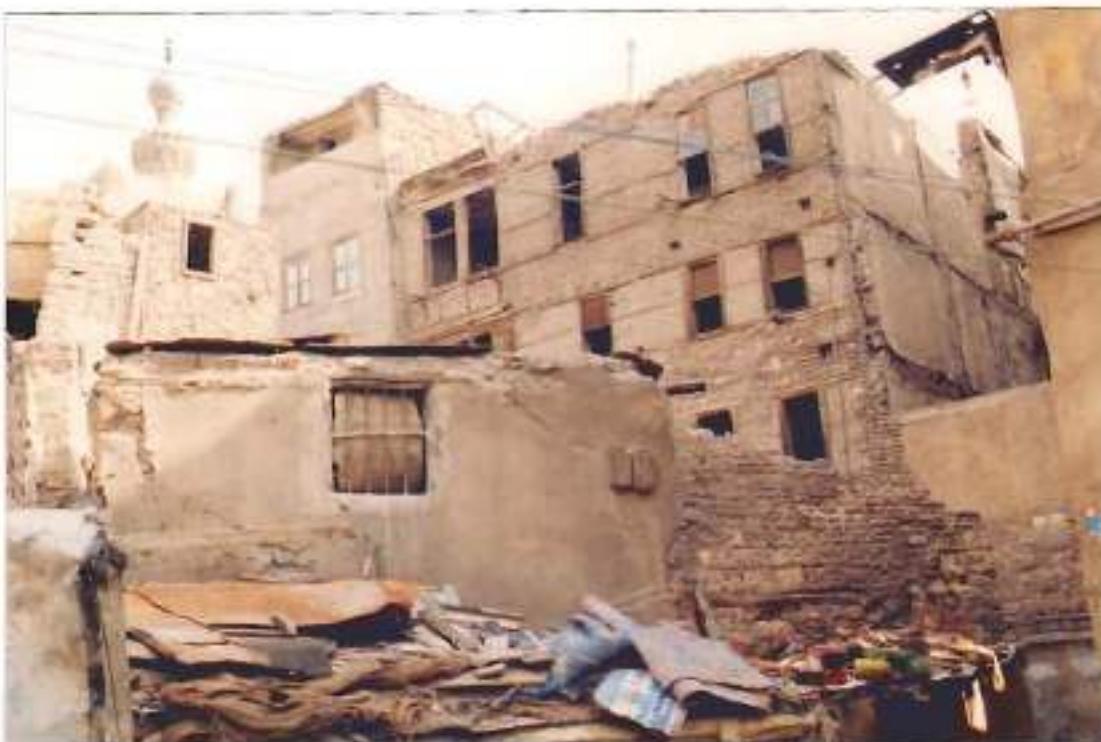
شكل رقم (١٤٧) يوضح حالة ربع البانة بشارع باب الوزير والمباني المحيطة .

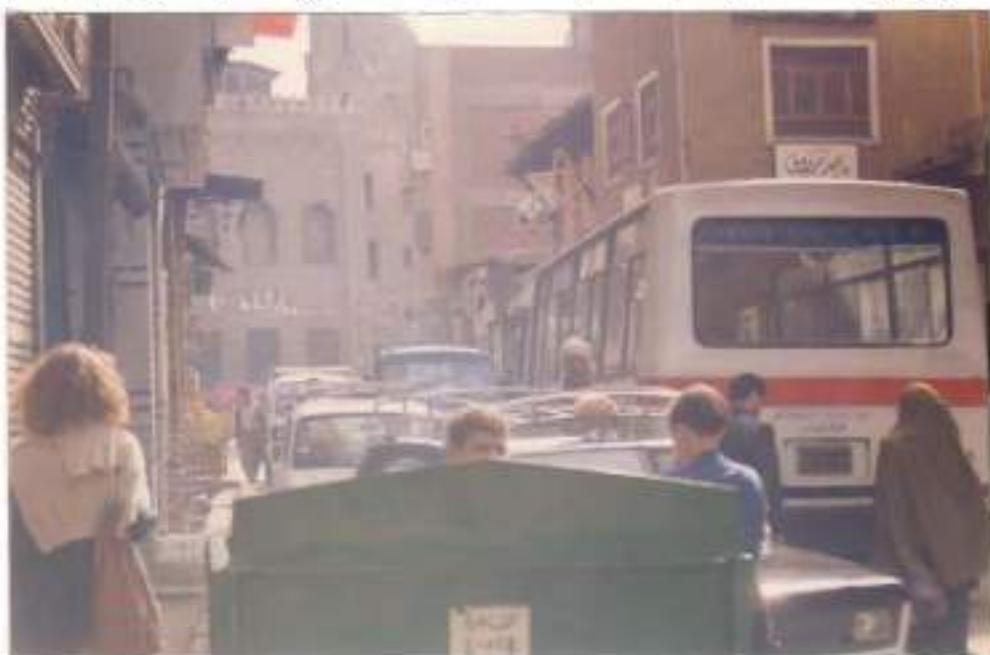
فنجد ضعف شبكة المياه بسبب قدمها ، وعدم قدرة شبكة الصرف الصحي على استيعاب مياه الصرف مما ينبع عنه ظفح دائم في الماء مما يؤثر على صحة السكان وعلى أساسات المباني الأخرى والتراكمية .
هذا بالإضافة إلى مشاكل المرور وحالة الطرق السيئة ، فنجد أن شارع باب الوزير يمر به المرور في اتجاهين وكذلك مرور أنوبيسات النقل العام مما يسبب اختناق وارتكاك بالشارع - انظر شكل رقم (١٤٨) .

شكل رقم (١٤٨) يوضح ارتباك المرور بسبب ضيق الشوارع ومرور أنوبيسات النقل العام .

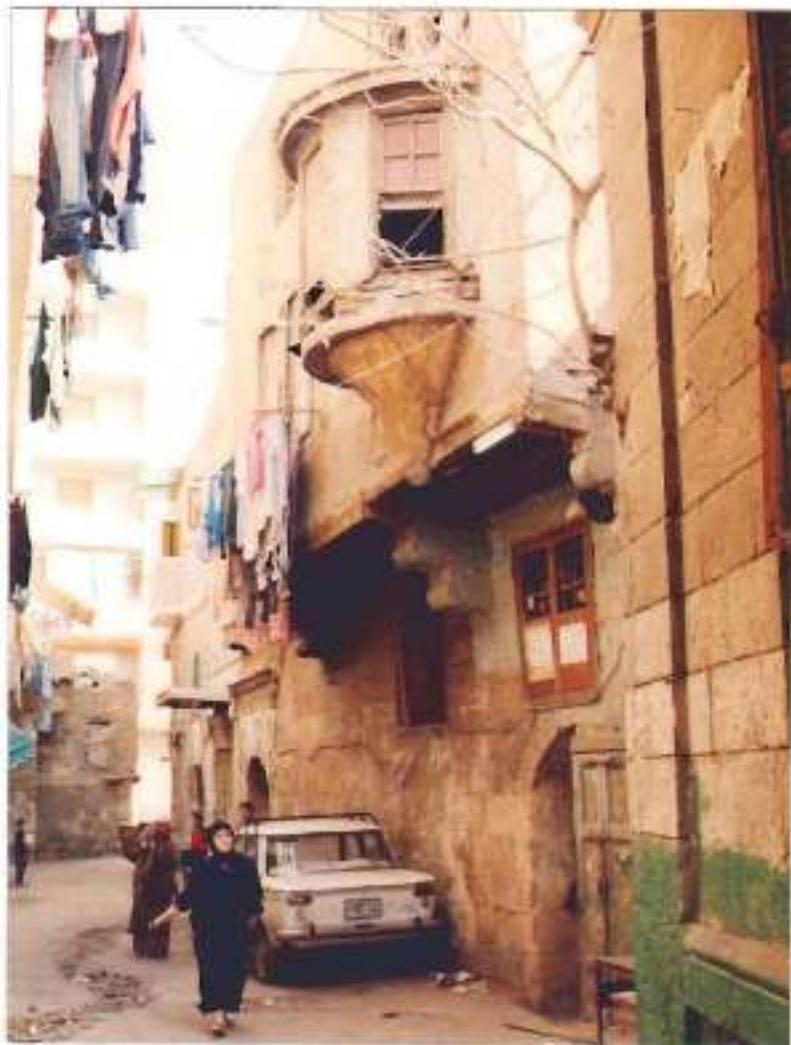
شكل رقم (١٥٠) يوضح الشباك الداخلي الذي يحتاج إلى ترميم بواجهة بيت القرزازين .

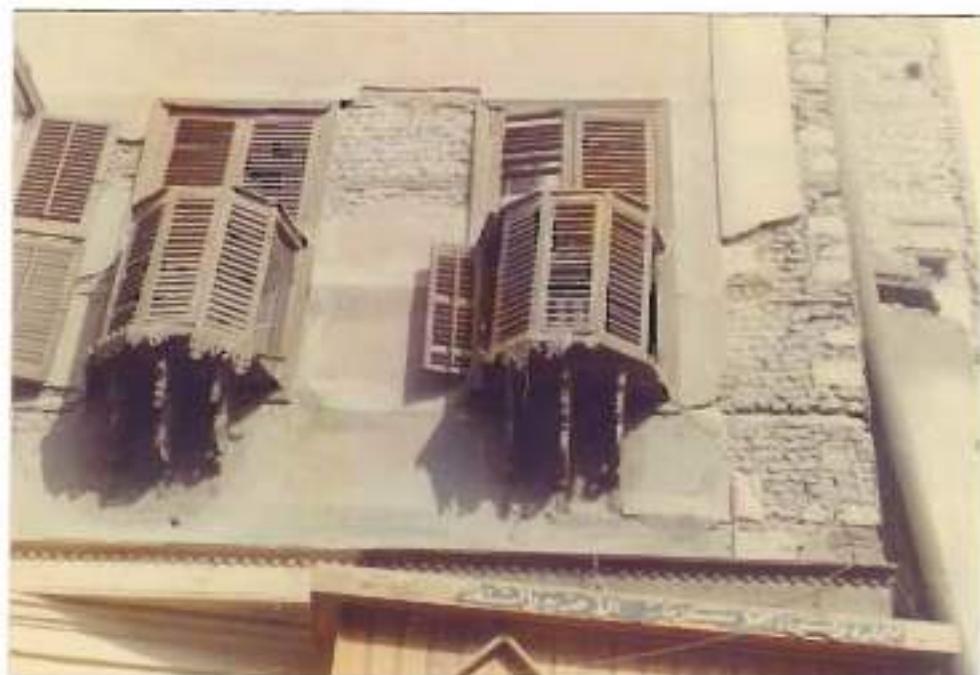
وحللة البيت تحتاج إلى عمل ترميمات للشروع الذى بالخواصط والسلم ، وإزالة التعديات الموجودة بالواجهة حيث أن كل محل من محلات بالدور الأرضى أقام واجهه مختلفة عن الذى يجاوره .

شكل رقم (١٥١) يوضح حقيقة البلاط الذى أزيلت وتحتاج إلى ترميم لبيت زرع النوى .

أيضا يحتاج البيت إلى أعمال الترميمات والبلاط الخارجى وبنفس اللون السابق (الوردى) حيث أن هناك أحزاء كبيرة من البلاط قد أزيلت وتحتاج إلى ترميم - انظر شكل رقم (١٥١) .

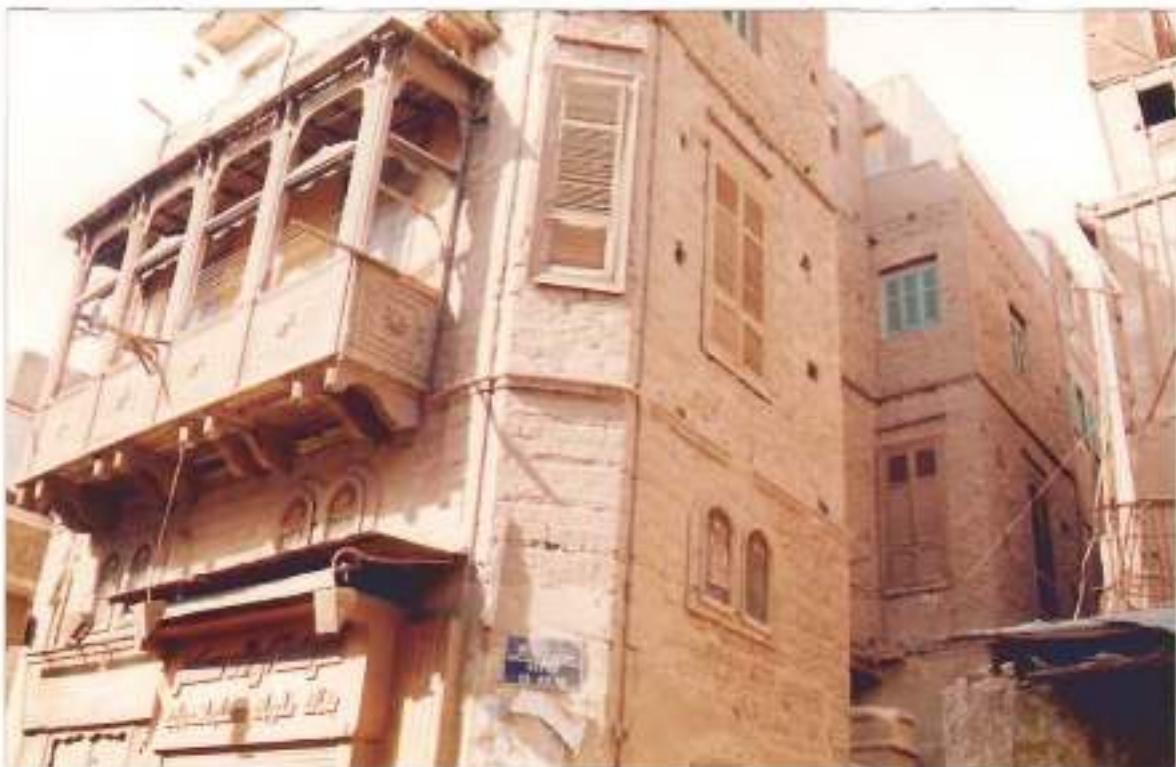
يقع البيت بشارع الحجر رقم ٢ ناحية عصافرة الزيلعي بالدور الأحمر ، ويرجع تاريخ بنائه إلى عام ١٨٩٠ م ويكون من دور أرضي ومتذرين وتلاته أدوار علوية وبالدور الأرضي قناء جانبي يفتح على عصافرة الزيلعي والبيت كله سكني عدا محلين على الواجهة بالدور الأرضي - انظر شكل رقم (١٥٣) .

شكل رقم (١٥٣) يوضح واجهتي بيت سكر المطلة على شارع الحجر وعصافرة الزيلعي .

والبيت يسكنه ورثة البيت ، ومن الحجة الأصلية للبيت تجد أن مالك البيت الأول لسيدة تدعى حاتون والملك الثاني الدكتور / حفيظي والملك الثالث ، والدادة عبد القادر سكر (أحد الورثة وساكن بالدور الأول) وهذا البيت تم ترميمه عام ١٩٩٣ م بمشاركة الأهالي وتعاونة قسم العمارة بجامعة الأزهر وكلية الفنون الجميلة ويدعم مادياً من معهد جوته بالقاهرة . وفي المرحلة تم تغير الأعمال الصجية للبيت بالكامل . وحالياً يتم استكمال أعمال الترميم للبيت والتي بدأت في ٣/١٩٩٨ م وسوف تستغرق مدة حوالي ٦ شهور لحين الانتهاء منه . وتم هذه الاعمال بإشراف من أ.د/ صلاح زكي سعيد ، وبتمويل من مركز الأبحاث الأمريكي بالقاهرة .

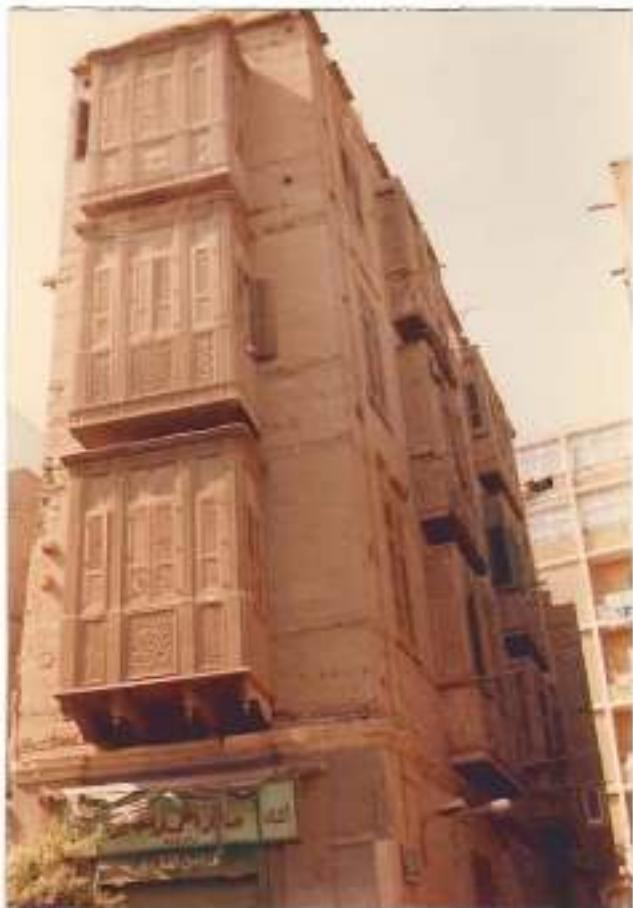
شكل رقم (١٥٤) يوضح واجهتي بيت أبو الحسن المعللة على شارع الحجر ودرب القباني .

ومالك البيت الحالي ورثة حسين ميد محمد ، وهم لا يربدون المشاركة في أعمال الترميم وإصلاح البيت نظراً لرغبتهم في هدمه والاستفادة من أرض العقار .
أما السكان فلهم رغبة في الإصلاح ولكن نظراً لظروفهم المادية لا يستطيعون المشاركة في أعمال الترميم . والبيت حالته سيئة ويؤخذ به شرخ طولي ممتد من أعلى إلى أسفل البيت بالملمسى من حمه الحجار . وحالة الصرف الصحي بالبيت سيئة للغاية وتحتاج إلى تغيير . ومعظم حواضر البيت بها شروخ تحتاج إلى ترميم وأعمال بياض (١) .

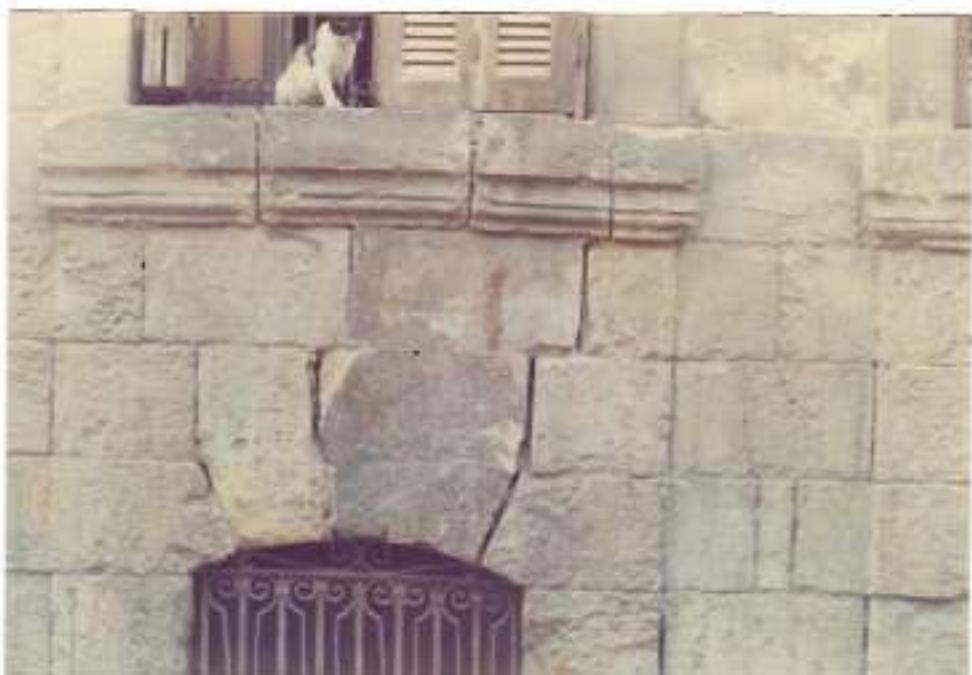
يقع البيت بشارع القربي رقم ٥ خلف ربع رضوان بك بالخيامية ، ويرجع تاريخ بنائه إلى عام ١٩٠١ م .
ويتكون من دورين بدوره ودورين علوين . والبيت على الطراز الإسلامي الأندلسي وهو من أجمل البيوت السكنية بالقاهرة القديمة .
وحالة البيت سيئة جداً نظراً لوجود شروخ عظيمة بعوائط البيت ، بالإضافة إلى أعمال الصرف الصحي
تحتاج إلى تغيير وإزالة زيارة الصرف الصحي بالبيت - انظر شكل رقم (١٥٥) .

شكل رقم (١٥٥) يوضح أحد الشروخ بأحجار واجهة بيت القربي .

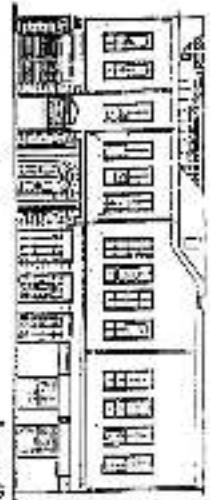
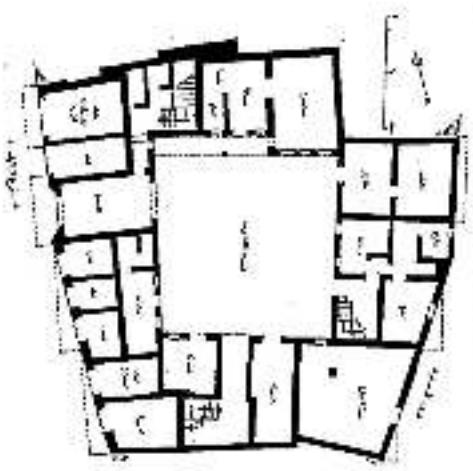
شكل رقم (١٦٦) بيت المست سلامة.
شكل رقم (١٦٧) مخطط الدور الأرضي

الواجهة المطلة على شارع الحسين

مخطط الأرضي للدور الأرضي

- تم رفع بيت المست سلامة بمفردة في حملة تحرير جبهة تحرير جبهة تحرير جبهة الأزهر سنة ١٩٥٩م، تحت قبضته أداءً صلاح زكي سعيد.

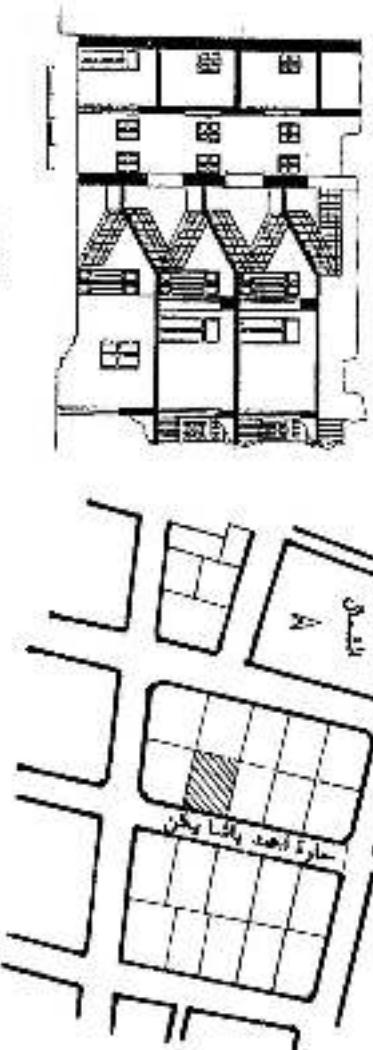
طابع راسـي

بني البييت بـ مساحة
أحمد بـ دارا يـ بن رـ لم
١٢ .
ويرجع تاريخ بنـاه
لـ ١٩٥٠م .

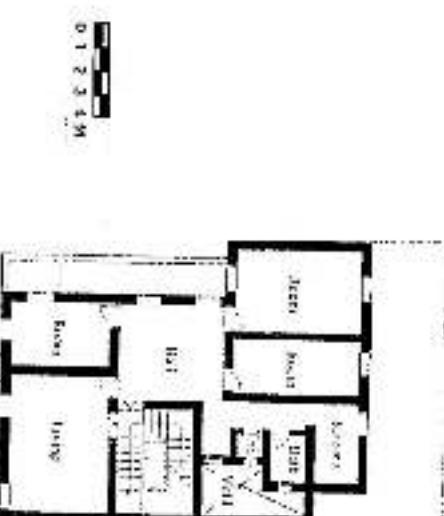
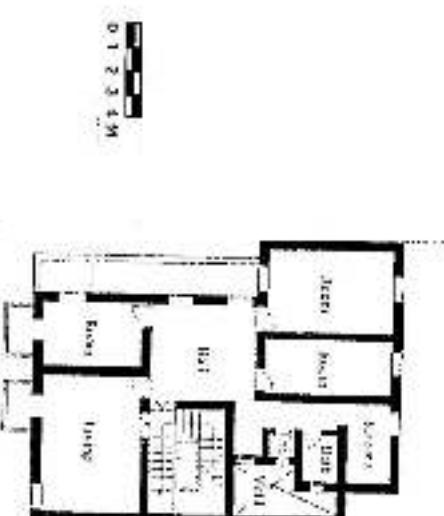
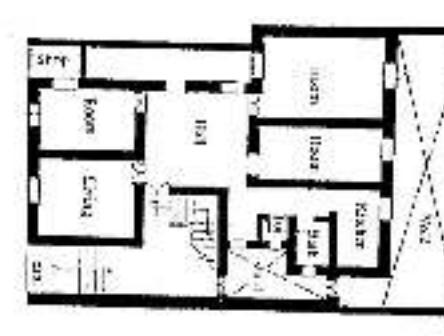
شكل رقم (٢٨٥) يبي ملخصة عيد الحظيم .

وصف المنشآت	وصف المنشآت
<p>مقدمة لمنشآت المقبرة وبطشه</p> <p>يقربون المنشآت من بور لورى وعلاق دور الارضى بمقدمة على وحدة سكنية واحدة راسمل صغير .</p> <p>لسا الدور المترکر لمبنى على وحدة سكنية واحدة . وتتقrossون الوحدة من اربعة حجرات وصالحة موكبة وتحامى نارنج بناه لعام ١٩١٥م .</p>

<p>الدور الأرضى</p> <p>الدور العلوى</p> <p>الواجهة الرئيسية</p> <p>نطاق رئيسى</p> <p>مشروع عدم المساواة</p>

- تم تصميم المنشآت من قبل معماري طيبة تفاصيل المنشآت تحت تصرف المقاول / احمد محمد خليل العام الخامس ١٩٩٤ / ١٣٩٣ .
