عمارة البقعة

"سوء تنفيذ الأعمال الصحية في المباني وأثره في تدمير الثروة العقارية في مصر"

د. علي كمال الطوانسي
مدرس بقسم الهندسة المعمارية، كلية الهندسة، جامعة ٦ أكتوبر، القاهرة
dr.aly@hotmail.com
Ali.eng@o6u.edu.eg

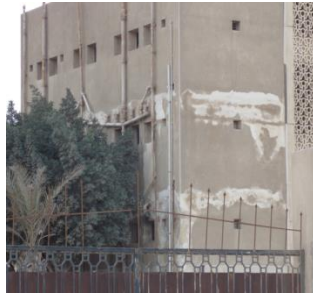
شكل (١): مشكلة الأعمال الصحية في المباني تشمل العديد من استخدامات المباني (الدراسة الميدانية، الباحث)

- أنواع المباني: مباني سكنية – إدارية – تجارية – خدمية ... الخ، شكل (١). "إلا أن النشاط السكني يشكل النطاق الأكبر والأوسع انتشارا للمشكلة".
- وأنواع الإسكان: إسكان حكومي – تعاوني – خاص... الخ.
- ومستويات الإسكان: إسكان اقتصادي – متوسط – فوق متوسط – فاخر، شكل (٢).
- التخطيط: مناطق عشوائية – مناطق مخططة

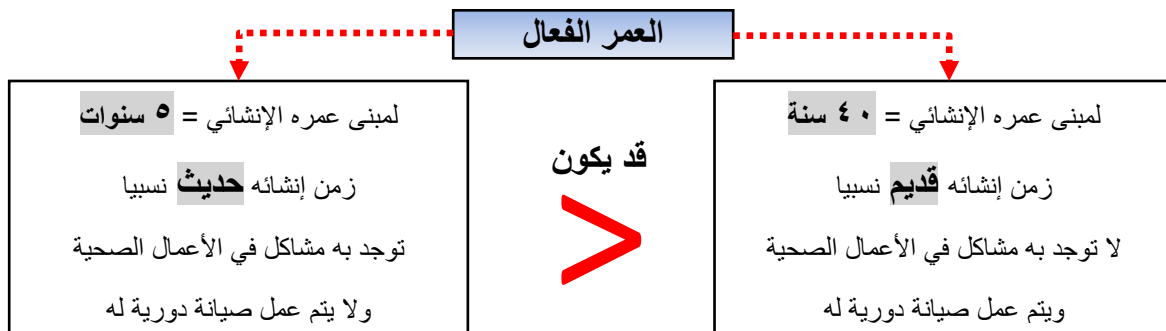
شكل (٣): قيمة المبنى المادية تقدر طبقا للعمر الفعال الذي يعبر عن حالة المبنى وليس عمره الإنشائي (الباحث)

يعد أحد أهم هذه الأضرار على المبنى هو إضراره بالقيمة المادية للعقار والتي تعتمد بشكل كبير - وطبقا لاعتبارات التقييم العقاري - على العمر الحالي الفعال للعقار "Effective Age" وهو عمر تقديري لتحديد القيمة طبقا لجودة وحالة المنشأ الفعلية، جدول (١)، فربما يكون هناك مبنى قديم نسبيا في زمن إنشائه أعلى سعرا من مثيله الأحدث في زمن الإنشاء إلا أن به عيوباً في الأعمال الصحية، شكل (٣).

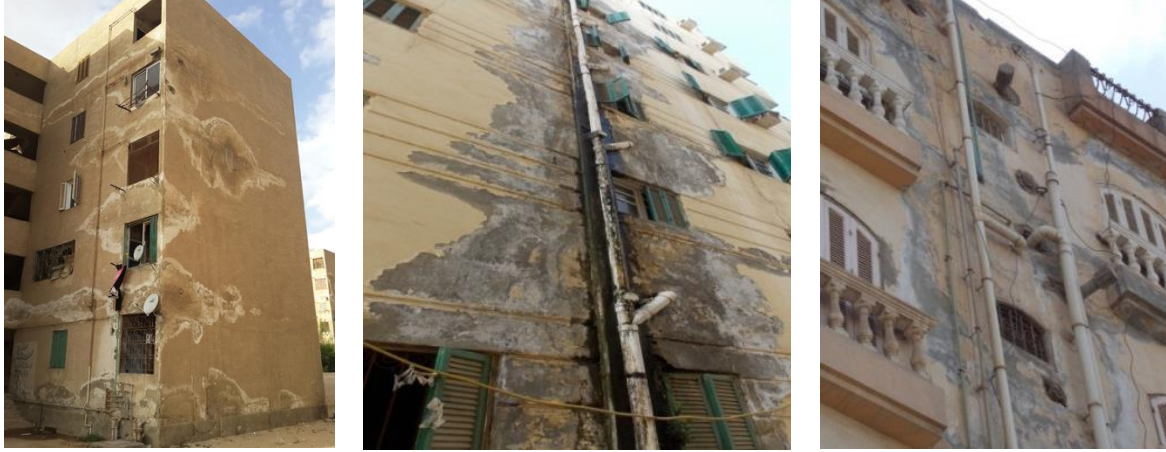
شكل (٤): تأثير مشاكل الأعمال الصحية على نهو الواجهات الخارجية للمباني (الدراسة الميدانية، الباحث)

تظهر تأثيرات هذه المشكلة على الواجهات الخارجية للمباني بشكل ملحوظ في صورة بقع تكاد لا يخلو منها مبنى في مصر، تتلف بشكل واضح مواد النهو الخارجي للواجهة سواء من أعمال البياض والدهانات والتكسيات، فضلا عن الضرر المادي المتمثل في تكلفة أعمال النهو للواجهات الخارجية، فهو يمثل خسارة جمالية كبيرة لشكل المبنى، شكل (٤). إضافة إلى بعض التشوهات الأخرى كأن تنبت مزروعات بشكل عشوائي يشوه المنظر الجمالي كما يضر بالمنتشأ، شكل (٥).

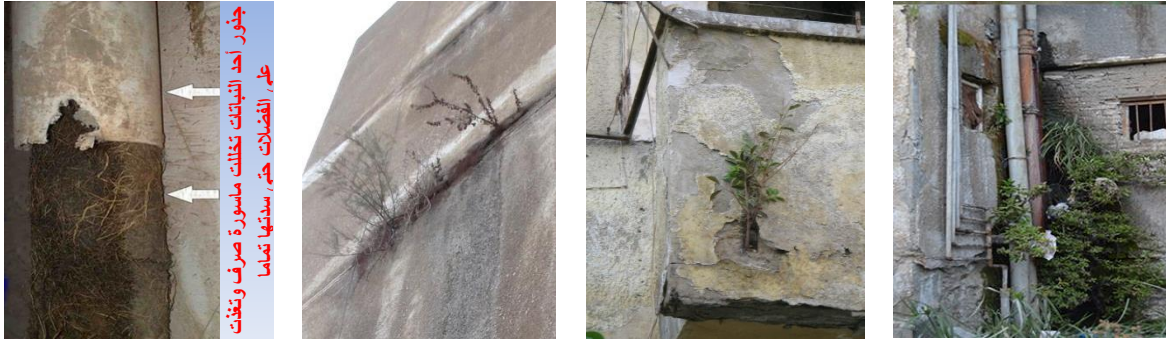
شكل (٥): تأثير مشاكل الأعمال الصحية على نهو الواجهات الخارجية للمباني، (الدراسة الميدانية، الباحث)
هل هذا هو مفهوم **العمارة الخضراء** لدى المماريين والإنشائيين في مصر؟؟؟

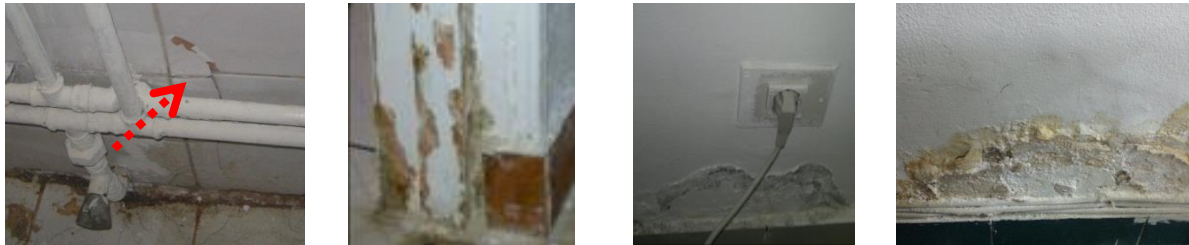
تضرر أعمال المحارة والدهانات
قد تضرر بالأعمال الكهربائية
إتلاف أعمال النجارة
انتفاش الأرضيات والحوائط
شكل (٦): تأثير مشاكل الأعمال الصحية على مواد وعناصر النهو داخل المباني (الدراسة الميدانية، الباحث)

هناك العديد من المؤثرات على مواد النهو والتشطيب والأعمال التكميلية داخل المبنى نتيجة للمياه المتسربة نتيجة هذه المشاكل أهمها زيادة نسبة المحتوى المائي والأملاح داخل الحوائط مما يؤدي إلى تلف أعمال المحارة والدهانات الداخلية وانتفاش وتشقق بلاط الأرضيات والحوائط كما يضر بأعمال النجارة خاصة حلوق الأبواب المتصلة بالأرضيات المشبعة بالمياه، فضلا عما يمثله من خطورة على أعمال التمديدات الكهربائية للمبنى، شكل (٦).

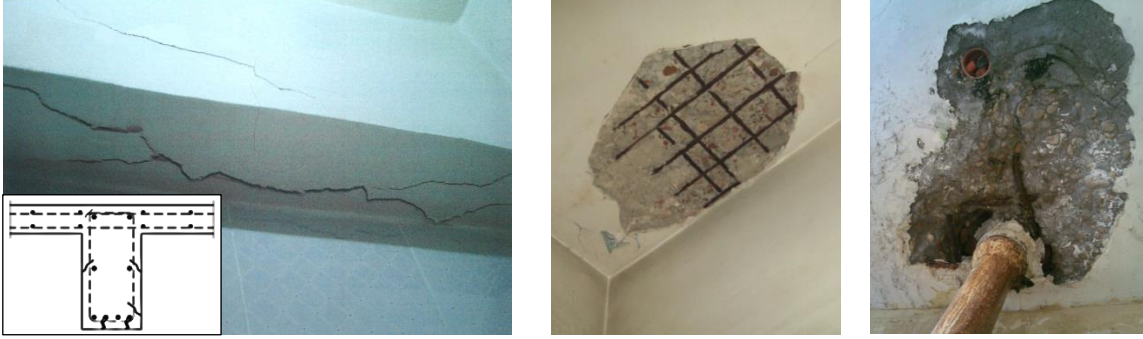
شكل (٧): تؤدي المياه المتسربة إلى صدأ حديد التسليح وتلف الغطاء الخرساني لحديد التسليح (الدراسة الميدانية، الباحث)

يعد أخطر هذه الأضرار على سلامة مستخدم المبنى هي الأضرار التي قد تلحق بالعناصر الإنشائية الحاملة بالمبنى من أسقف وكمرات، وأعمدة، وأساسات، وخلافه. حيث تتسبب هذه المياه المتسربة في صدأ حديد التسليح مما يؤدي إلى انتفاش وتشقق الغطاء الخرساني المحيط به ويفقد الخرسانة المسلحة ميزتها الإنشائية الأولى وهي التماسك "Bond" بين الخرسانة وحديد التسليح. كما أن المياه المتسربة والأملاح الموجودة بها تضعف الخلطة الخرسانية، وتنتفي معها تماما إجهادات التحميل والكسر التصميمية المطلوبة لهذه العناصر الخرسانية، شكل (٧).

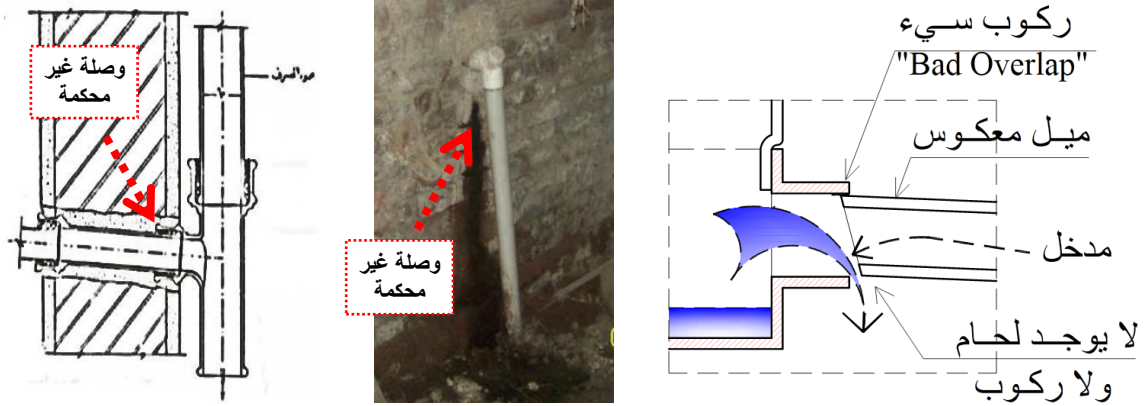
شكل (٨): الوصلات واللحامات المعيبة سبب لمشاكل الأعمال الصحية في المباني (الدراسة الميدانية، الباحث)

وتعد هي السبب الأول لمشاكل الأعمال الصحية في المباني سواء لوصلات التغذية أو الصرف وغالبا ما تنتج عن عدم الالتزام بالأصول السليمة لتنفيذ هذه الوصلات، شكل (٨):

- أ. كعدم الالتزام بركوب كافي "Overlap" بين الوصلات المختلفة
- ب. وعدم استخدام مادة اللحام بشكل كاف خاصة لمواسير PVC
- ج. وعدم التسخين لوقت كاف بالنسبة لمواسير مياه التغذية UPVC
- د. بالنسبة لمواسير الزهر استخدام الأسمنت بدلا من استخدام الخيش المقطرن والرصاص المقلف
- هـ. بالنسبة للحديد المجلفن عدم دهان القلاوظ بمادة مانعة للصدأ وعدم استخدام مواد مانعة للتسرب (تيفلون، شعر، معجون ...)
- و. عدم اختبار هذه الوصلات واستلامها طبقا لما هو منصوص عليه في الكود المصري للأعمال الصحية في المباني

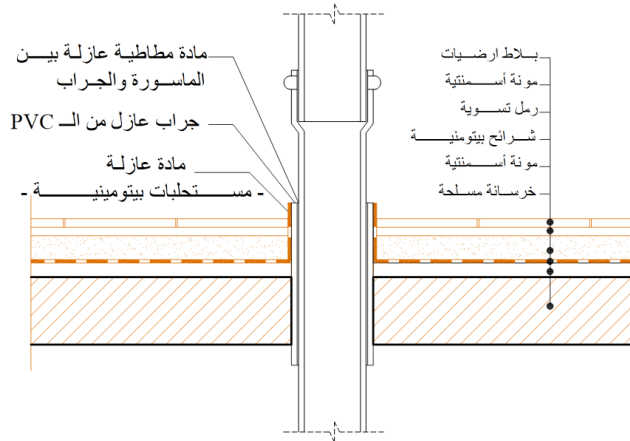
شكل (٩): تفصيلة جراب ماسورة صرف في بلاطة خرسانية (الباحث)

ويستخدم لممر مواسير التغذية والصرف الأفقية أو الرأسية خلال العناصر الإنشائية للمبنى كالأسقف الخرسانية والكمرات لمنع اتصالها المباشر بها ومنع وصول المياه إلى الخرسانة عند وجود تسريب. وبملا الفاصل بين المواسير والجراب بمادة لدنة مانعة لتسرب المياه، وغالبا ما يوضع الجراب أثناء صب هذه العناصر الخرسانية لتجنب التكسير فيها لاحقا، وهو في الأغلب من مواسير "PVC" وبقطر أكبر بمسافة خلوص مناسبة تسمح بمرور أو استبدال المواسير حولها بسهولة ويسر، أشكال (١٠،٩).

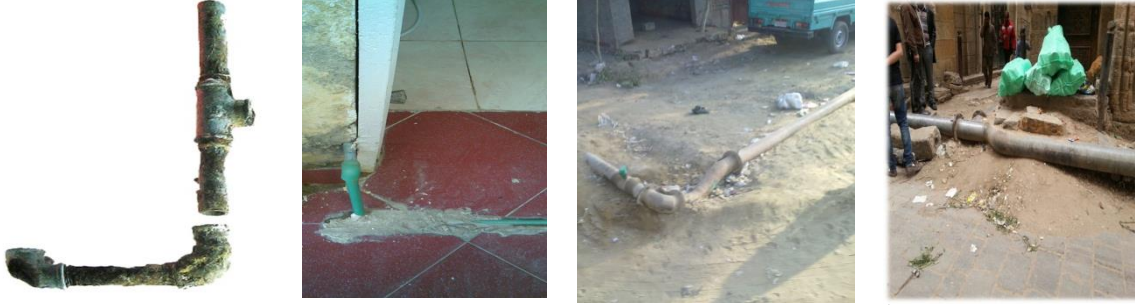
مواسير حديد مجلفن غير معزولة توصيلات عشوائية
مواسير مكشوفة فوق الأرض معرضة للتلف والتسرب
شكل (١١): التنفيذ السيء لمواسير التغذية (الدراسة الميدانية، الباحث)

تكمّن خطورة التنفيذ السيء لمواسير التغذية كون المياه في هذه المواسير تحت ضغط وبصفة مستمرة، وإضافة لبند سوء تنفيذ الوصلات واللحامات السابق هناك: عدم عزل مواسير الحديد المجلفن المدفونة ضد الرطوبة بشكل صحيح، أو عملها دون حماية كافية مما يعرضها للكسر أو الشروخ وهو يضيف إلى مشكلة التسريب مشكلة تلوث المياه كذلك، شكل (١١).

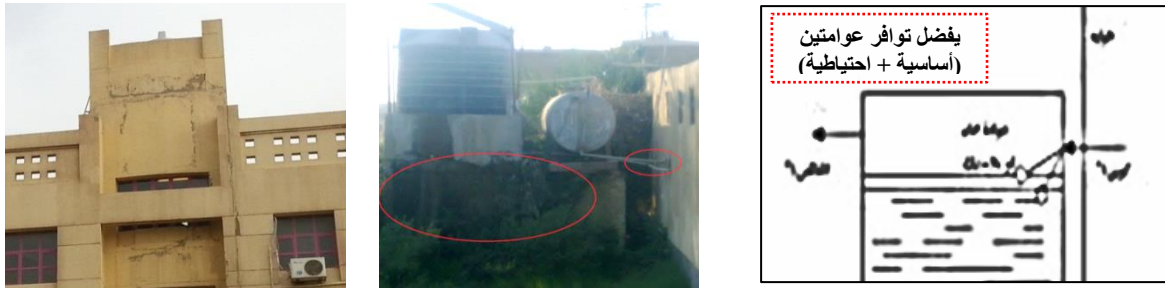
شكل (١٢): مشاكل ناتجة عن تلف عوامات الخزانات العلوية وفي غياب العزل الصحيح لأسطح المباني (الدراسة الميدانية، الباحث)

وتعد أحد مشاكل شبكات التغذية الشائعة في المباني هو تعطل العوامات المسؤولة عن إقفال مصدر تغذية الخزانات العلوية بالمياه. والحل الشائع لهذه المشكلة هو تركيب عوامة أخرى احتياطية. ويؤدي تسرب المياه الزائدة إلى السطح عبر ماسورة الفاظ إلى الإضرار بسطح وواجهات المبنى خاصة مع غياب عزل جيد أو نظام تصريف للمياه بالأسطح، شكل (١٢).

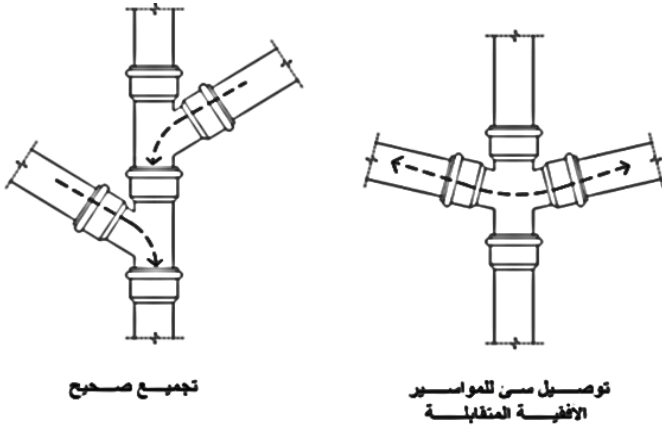
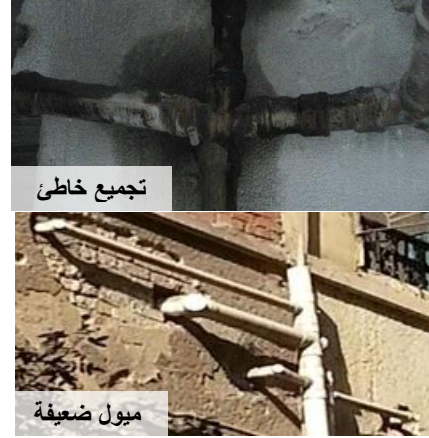
شكل (١٣): عدم وجود ميول أفقية والتجميع الخاطئ لمواسير الصرف أحد المشاكل الشائعة (الدراسة الميدانية، الباحث)

- أ. التجميع الخاطئ لمعدات الصرف الأفقية كعمل ميول أفقية ضعيفة أو مخارج صرف المراحيض بشكل متقابل مما قد يسمح بانتقال الفضلات من مرحاض إلى آخر بسبب قوة ضغط المياه، شكل (١٣).
- ب. إنخفاض منسوب ماسورة المدخل عن ماسورة المخرج في غرف التنقيش والحواجز المائية عموماً نتيجة للخطأ في حساب الميول، شكل (١٤).
- ج. أحد هذه الأخطاء الشائعة كذلك هو عدم تنفيذ جرجوري الأسطح طبقاً للمواصفات، مما يسمح بانتقال المياه إلى طبقة الرمال أسفل البلاط وبالتالي إلى السقف الخرساني والواجهات الخارجية والداخلية للمبنى (١٥).
- د. إلا أن أكثر هذه الأخطاء شيوعاً وضرراً وانتشاراً على الإطلاق هو سوء تنفيذ سيفونات الأرضية في المباني.
 - (١) ترحيل الغطاء العلوي عن الوضع الصحيح فوق سيفون الأرضية
 - (٢) نزع طبقة التسليك أو كسر الحاجز تماماً بدلاً من تطهير السيفونات من الفضلات أثناء الصيانة، أو قبل عمل اختبار سرعة تصريف المياه.

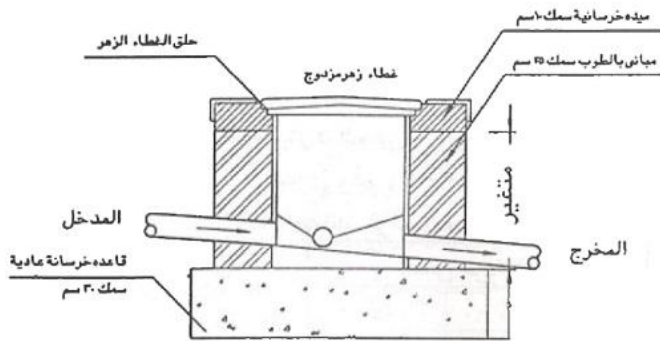
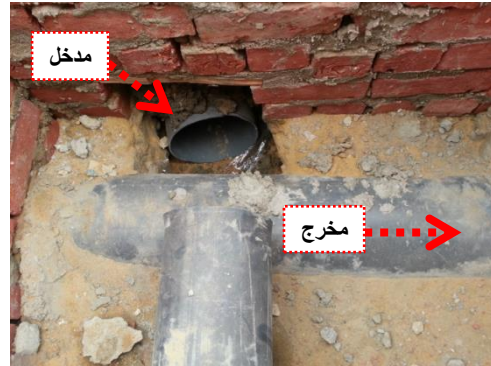
وضع خاطئ "منسوب المدخل أقل من منسوب المخرج" (Incorrect placement "Inlet level lower than outlet level")
شكل (١٤): التنفيذ السيء لغرف التفتيش (الدراسة الميدانية، الباحث)

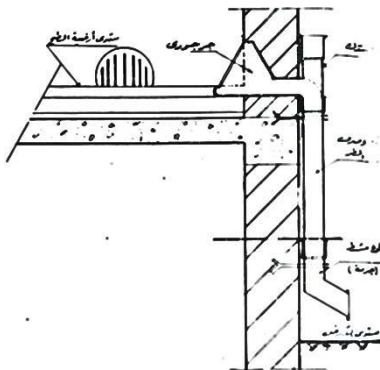
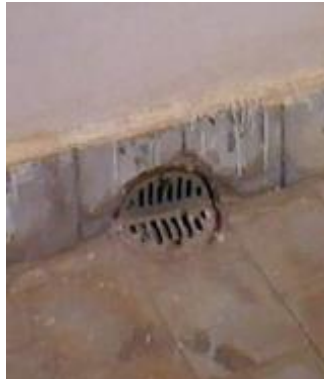
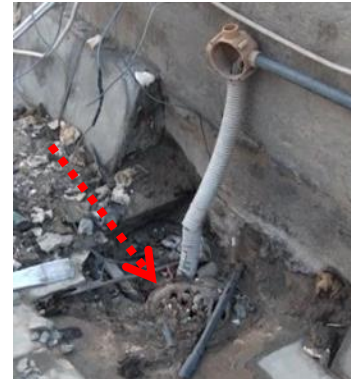
تفصيلة جرجوري السطح (الدراسة الميدانية)
جرجوري منفذ بطريقة مقبولة نسبيا
جرجوري منفذ بطريقة خاطئة
شكل (١٥): صور تظهر الفرق بين التنفيذ السيئ لجرجوري السطح والوضع السليم (الدراسة الميدانية)

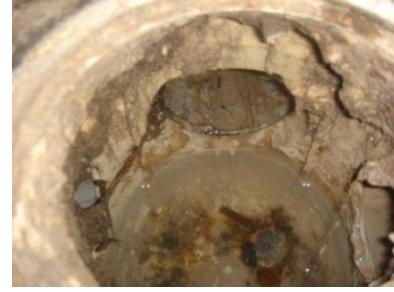
الحاجز على فتحة الخروج غير موجود

شكل (١٦): مشاكل سيفونات الأرضية في المباني (الدراسة الميدانية، الباحث)

٣) عدم تركيب رقبة في الفراغ الفاصل بين سيفون الأرضية والغطاء العلوي له، مما يسمح بتسرب المياه عبر هذا الفاصل إلى الرمال المحيطة بالسيفون تحت الأرضية، شكل (١٦، ١٧).

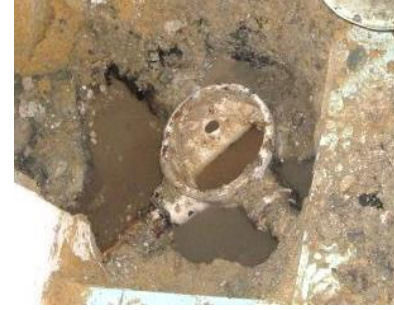
وصلات سيفون أرضية غير محكمة

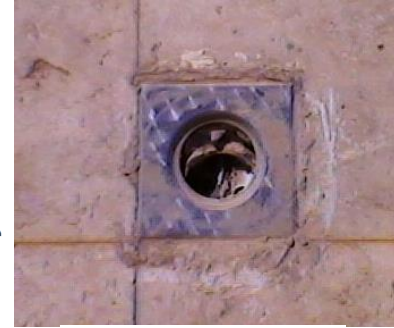
الغطاء مرحل عن مكانه

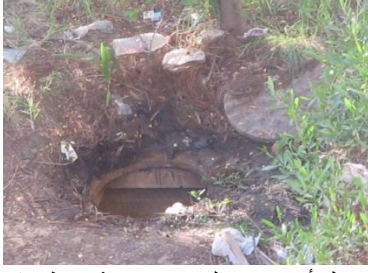
ترك أحد غرف التفريغ مفتوحة يحيط بها الطمي يعرضها للسدد

شكل (١٧): قرب وتسرب مياه المزروعات إلى المباني لسوء تصميم شبكات التغذية والصرف بها (الدراسة الميدانية، الباحث)

- و. التصميم السيئ لشبكات ري وصرف مياه المزروعات وأعمال تنسيق الموقع حيث غالباً لا تراعى عمل أساليب حماية لصرف مياه المزروعات الزائدة حتى لا تؤثر على المباني المحيطة ذات المنسوب الأقل، وقد يتم صرفها على بيارات الصرف العمومية التي قد تتخلل هذه المسطحات الخضراء مباشرة مما يتسبب في سدها نتيجة تراكم الطمي والحشائش بها شكل (١٧). كما لا تراعى في الأغلب اتجاهات الميول وصرف مياه الأمطار في أعمال تنسيق الموقع خاصة في إقليم القاهرة الكبرى بإعتبارها من الأقاليم غير الممطرة، شكل (١٨)
- ز. تشابك وتداخل التركيبات الصحية والتجميع غير المنتظم في بعض المباني في إشارة واضحة إلى عشوائية التنفيذ وغياب للقواعد التصميمية، شكل (١٩)
- ح. ترك نهايات أعمدة الصرف دون أغطية علوية يعرضها للسدد والتلف، شكل (٢٠)
- ط. إهمال عمل صرف لوحات المبخرات الداخلية "Evaporators" لأجهزة التكييف بشكل سليم أو حتى إبعادها عن واجهة المبنى مسافة أمنة، شكل (٢١).

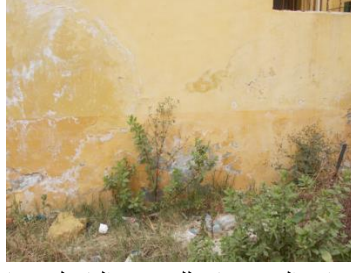
تجاوز المزروعات للرصيف الفاصل بينها وبين المباني

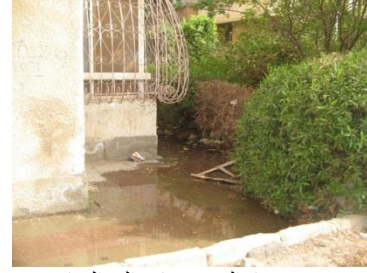
تسرب مياه المزروعات إلى المباني

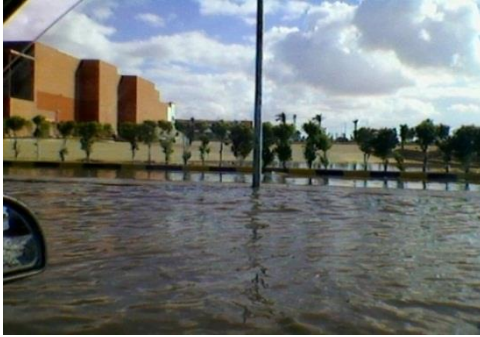
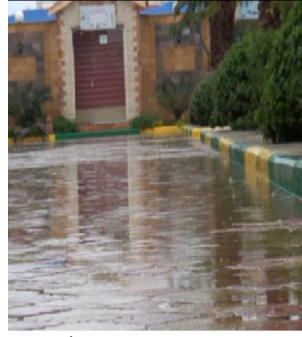
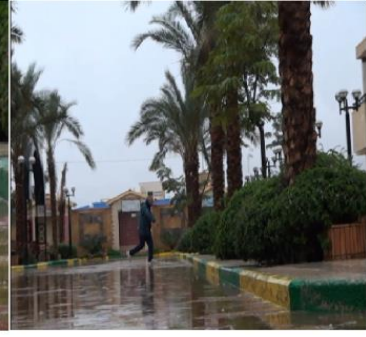
شكل (١٨): عدم وجود شبكات وميول لصرف مياه الأمطار لأعمال تنسيق الموقع (الدراسة الميدانية، الباحث)

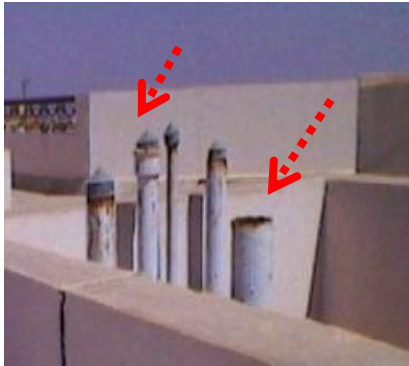
شكل (٢٠): عدم وضع أغطية علوية لمواسير الصرف يعرضها للسدد والتلف (الدراسة الميدانية، الباحث)

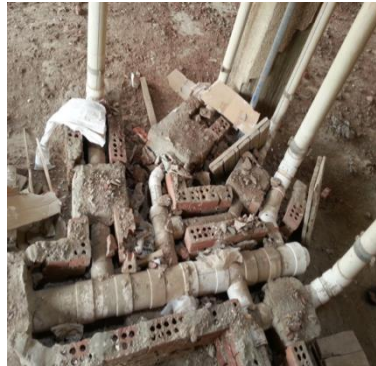
شكل (١٩): صورة تظهر تشابك وتداخل مسارات الصرف في المباني بشكل عشوائي (الدراسة الميدانية، الباحث)

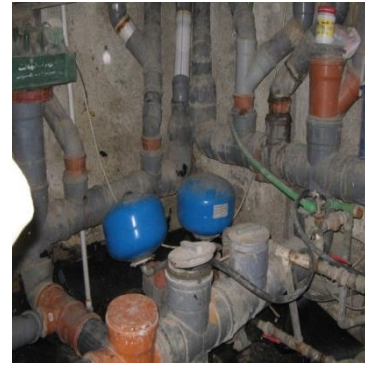
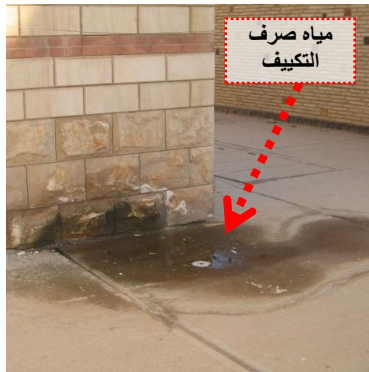
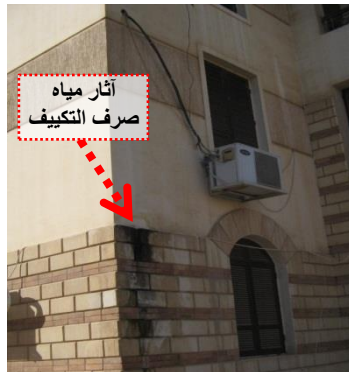
شكل (٢١): تأثير صرف مياه أجهزة التكييف على واجهات المباني الخارجية (الدراسة الميدانية، الباحث)

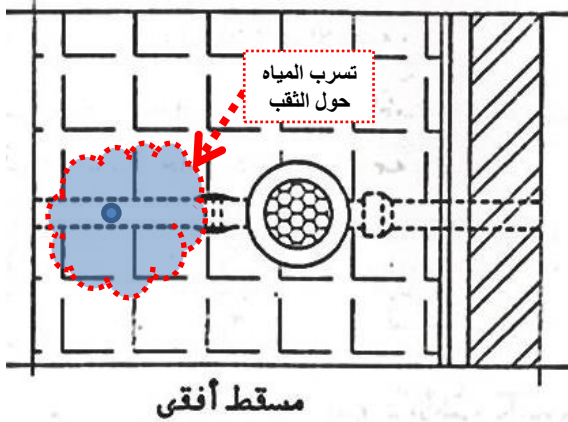
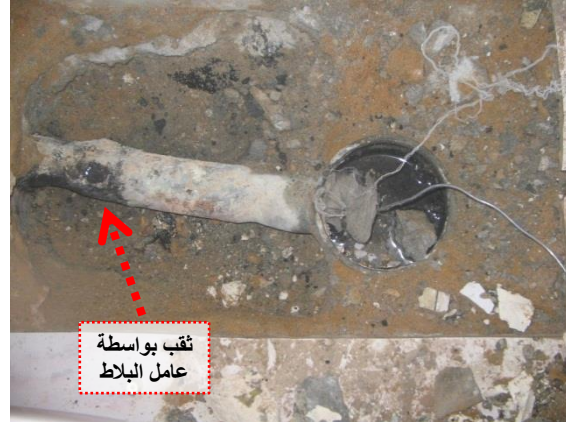
شكل (٢٢): ثقب في ماسورة صرف من الرصاص بواسطة عامل البلاط (الدراسة الميدانية، الباحث)

- تنفيذ الأعمال مخالفة لأصول الصناعة والمهنة مع العلم بالوضع الصحيح الذي يجب تنفيذه.
- اتلاف أي من عناصر الأعمال الصحية بواسطة فنيين آخرين كعمال البلاط والتشوينات وخلافه، كما يظهر بالصورة شكل (٢٢) حيث قام عامل البلاط بنقب ماسورة الصرف الرصاص أثناء إزالة بعض المونة الزائدة، وقام باستكمال أعمال البلاط دون إخطار المشرف أو فني الأعمال الصحية بالمشروع.

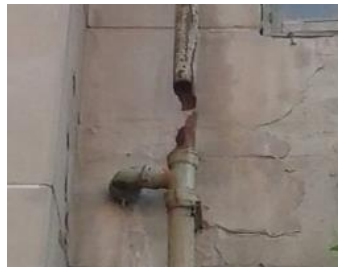
ماسورة صرف رأسية متآكلة من الحديد الزهر

شكل (٢٣): استخدام خامات رديئة وغير مطابقة للمواصفات في مواسير الصرف والتغذية (الدراسة الميدانية، الباحث)

- استخدام مواسير لا تتحمل الضغوط التصميمية
 - أو ذات سمك أقل من السمك المطلوب
 - أو من مواد غير مطابقة للمواصفات كدرجة تأثرها بالأملاح والكيماويات، ودرجة المرونة، وقابليتها للخدش والتآكل... الخ. كاستخدام مواسير تغذية من حديد ذو جلفنة سيئة مع عدم دهان القلاووظ بمادة مانعة للصدأ.
 - أو استعمال خامات في غير الاستخدام المخصص لها
- كاستخدام مواسير "PVC" المصنعة لمياه الصرف بدلا من مواسير "UPVC" المخصصة لمياه الشرب
 - واستخدام مواسير مياه الشرب للمياه الباردة "UPVC" مكان مياه الشرب المخصصة للمياه الساخنة "CPVC" والتي تتحمل درجات الحرارة
 - أو استخدام مواسير "PVC" لصرف البدرومات بدلا من الحديد المجلفن التي تتحمل الضغوط العالية للطلبات مما قد يتسبب في اتلاف اللحامات وأماكن الوصلات. شكل (٢٣).

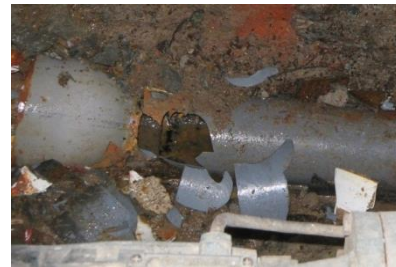
ماسورة صرف أفقية مكسورة تظهر عدم مناسبة السمك لقطر الماسورة

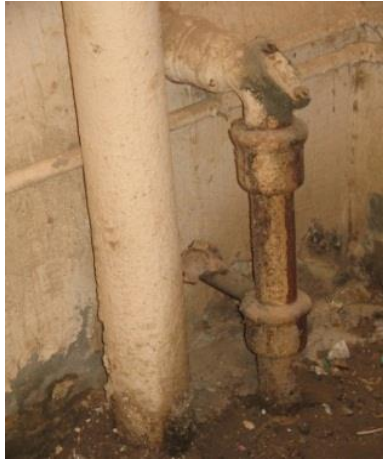
صدأ وتآكل المواسير الزهر بسبب تعرضها للمياه من الخارج وفي غياب الصيانة

شكل (٢٥): عيوب نتيجة انعدام الصيانة أو الجهل بقواعدها (الدراسة الميدانية، الباحث)

نعني بانعدام الصيانة عدم وجود صيانة منتظمة ودورية لأي من الأعمال الصحية بالمبنى كتطهير غرف التفتيش والجاليترايات وسيفونات الأرضية والأحواض، وإعادة توسيع القطر الداخلي لمواسير الصرف الرأسية من الزهر، ومعالجة الأجزاء المعرضة للصدأ أو التآكل واستبدال التالف منها. ويضعفها أن تكون على فترات متباعدة أو عند حدوث المشاكل فقط، أما سوء أعمال الصيانة فهو تنفيذها بشكل قد يتسبب في تلف الأعمال والتمديدات الصحية. كاستخدام سلك معدني مدبب لتسليك مواسير الصرف الرصاص مما قد يتسبب في ثقبها، أو استخدام مذيبيات الدهون بشكل متكرر مما يؤدي لتآكل مواسير الصرف، أو استخدام الأسمنت بدل الجوانات لطبات التسليك، شكل (٢٤، ٢٥).

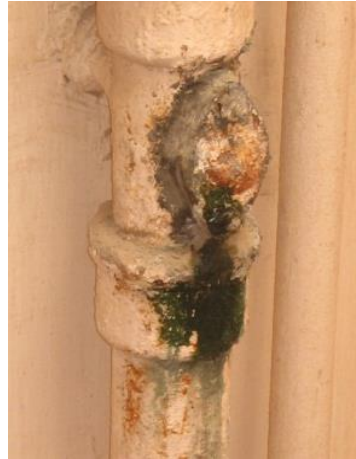
تسريب نتيجة استخدام أسمنت بدلا من استخدام جوانات وإحكام ربط الوصلات لطبة تسليك

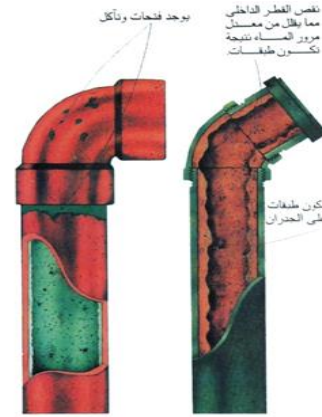
مواسير نحاس مواسير حديد مطلي

نقص وانسداد القطر الداخلي لمواسير الصرف نتيجة لعدم التطهير والصيانة الدورية

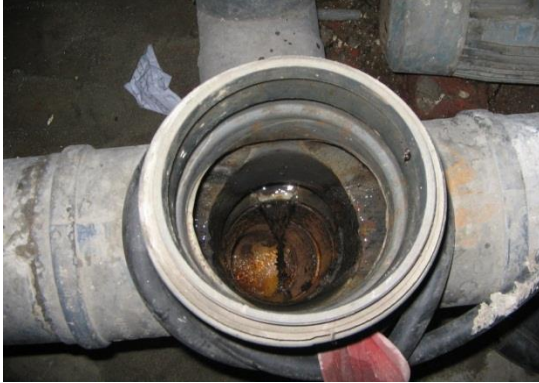
تآكل الأكوام بسبب المنظفات الكيميائية لأحد المغاسل التجارية
شكل (٢٦): تآكل مواسير الصرف بسبب القوارض والمواد الكيميائية (الدراسة الميدانية، الباحث)

تشكل القوارض خطورة على مواسير الصرف من "PVC" خاصة ذات السماكات الرقيقة ورديئة التصنيع حيث يسهل على القوارض اتلافها، كما يمكن للمواد الكيميائية والمنظفات العمل على تآكل المواسير، شكل (٢٦).

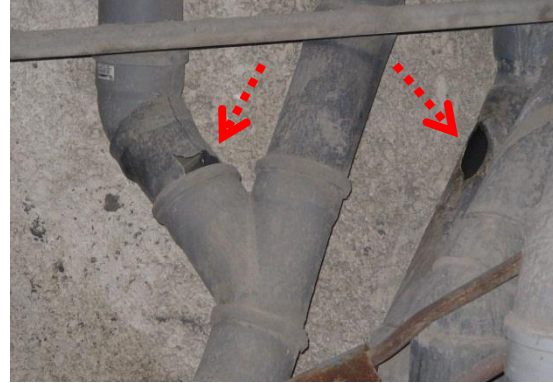
تآكل بعض الأجزاء بواسطة القوارض

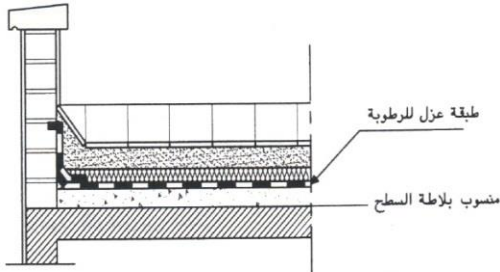
تفصيلة عزل الأسطح (كود الصحي، ج ١، ص ٢٣٠)
شكل (٢٧): وضع خاطئ وآخر صحيح لعزل أسطح المباني (الدراسة الميدانية، الباحث)

- عدم تنفيذ عزل الأسطح أو الحمامات من الأساس
- تنفيذ العزل بشكل سيء كعدم وجود ركوب أو تقاطع "Overlap" بين لفائف العزل أو أن تكون رقبة العزل الرأسية أقل من منسوب البلاط
- عدم عزل الفاصل تحت باب الحمام
- التنفيذ السويء لعزل الفواصل الإنشائية

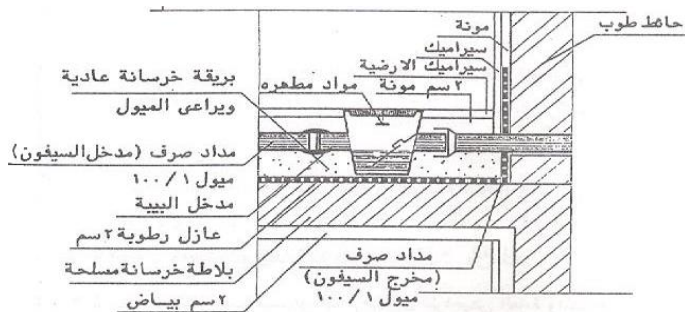
رسم يوضح الوضع الصحيح

ماسورة صرف تحت العزل ولا توجد رقبة
شكل (٢٨): وضع خاطئ وآخر صحيح لعلاقة مسارات الصرف بالعزل ومنسوب بلاط الأرضية (الدراسة الميدانية، الباحث)

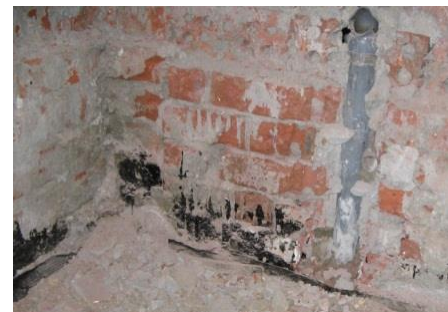
ماسورة صرف تحت العزل ولا توجد رقبة

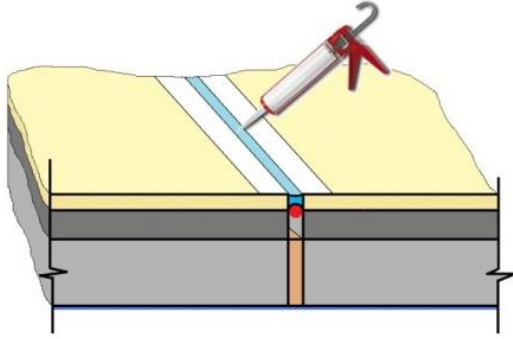
عزل فواصل التمدد بمواد لدنة عازلة للمياه
شكل (٢٩): التنفيذ السليء لفواصل التمدد وعدم وجود ميول وتصريف جيد بالأسطح (الدراسة الميدانية، الباحث)

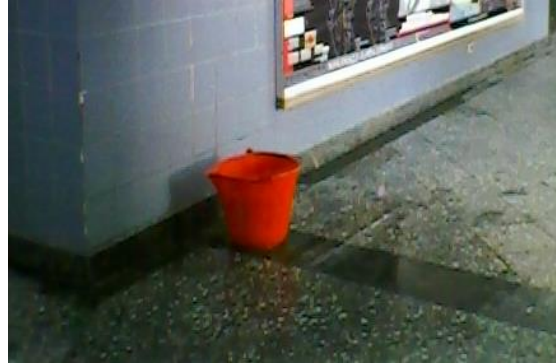
تسرب مياه ناتج عن عزل سيء لفواصل تمدد بأسطح أحد المباني

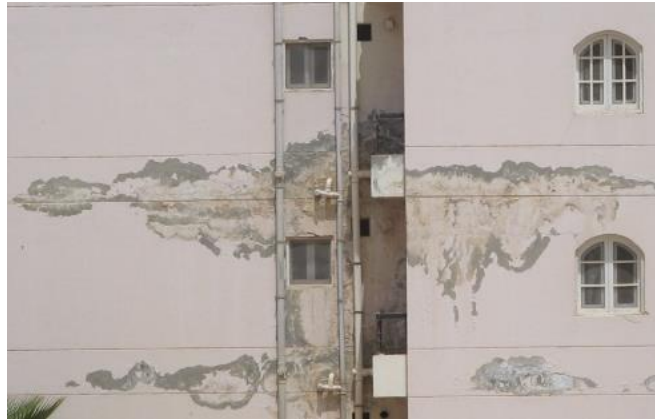
نشع بطول واجهة الدور بالكامل نتيجة تسرب المياه عبر هذه الفواصل من أرضية الحمام إلى أرضية الغرف المختلفة

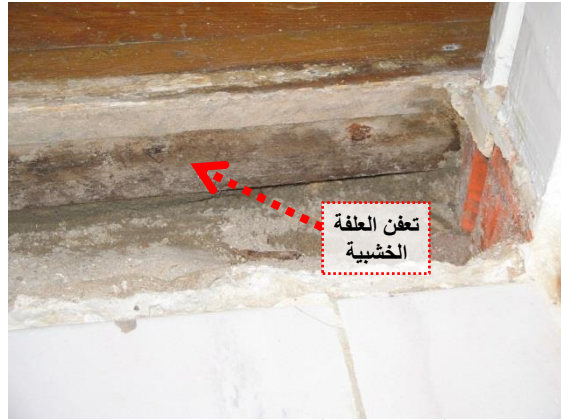
فواصل بين أرضية حمام وأحد الغرف تظهر به آثار الرطوبة وتسرب المياه على العلفه الخشبية لأرضية الغرفة
شكل (٣٠): التنفيذ السليء لعزل حواجز الأبواب بين أرضية الحمام والغرف المحيطة (الدراسة الميدانية، الباحث)

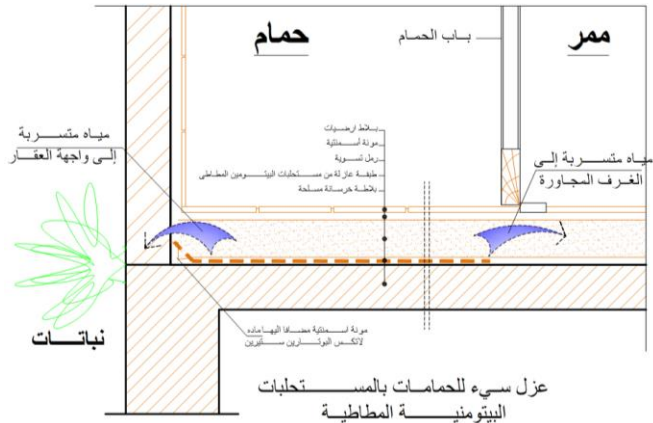
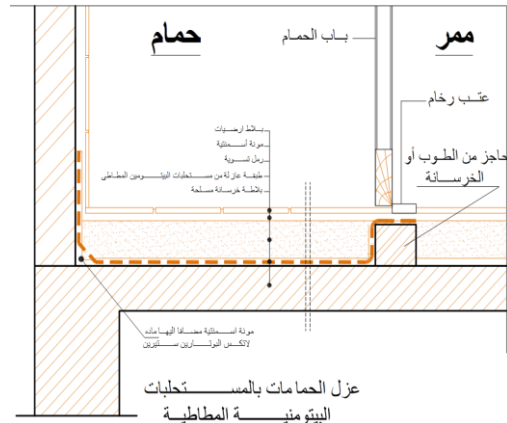
وضع خاطئ
شكل (٣١): الأوضاع الخاطئة لعزل الحمامات (الباحث)
