ARCHAEOLOGICAL REVIEW

February Issue No . 35 Nov 1987

# أعمال الترميم المعمارى والدقيق لمبنى مجلس الشعب

## مشروع هيئة الآثار لترميم مبنى مجلس الشعب وملحقاته

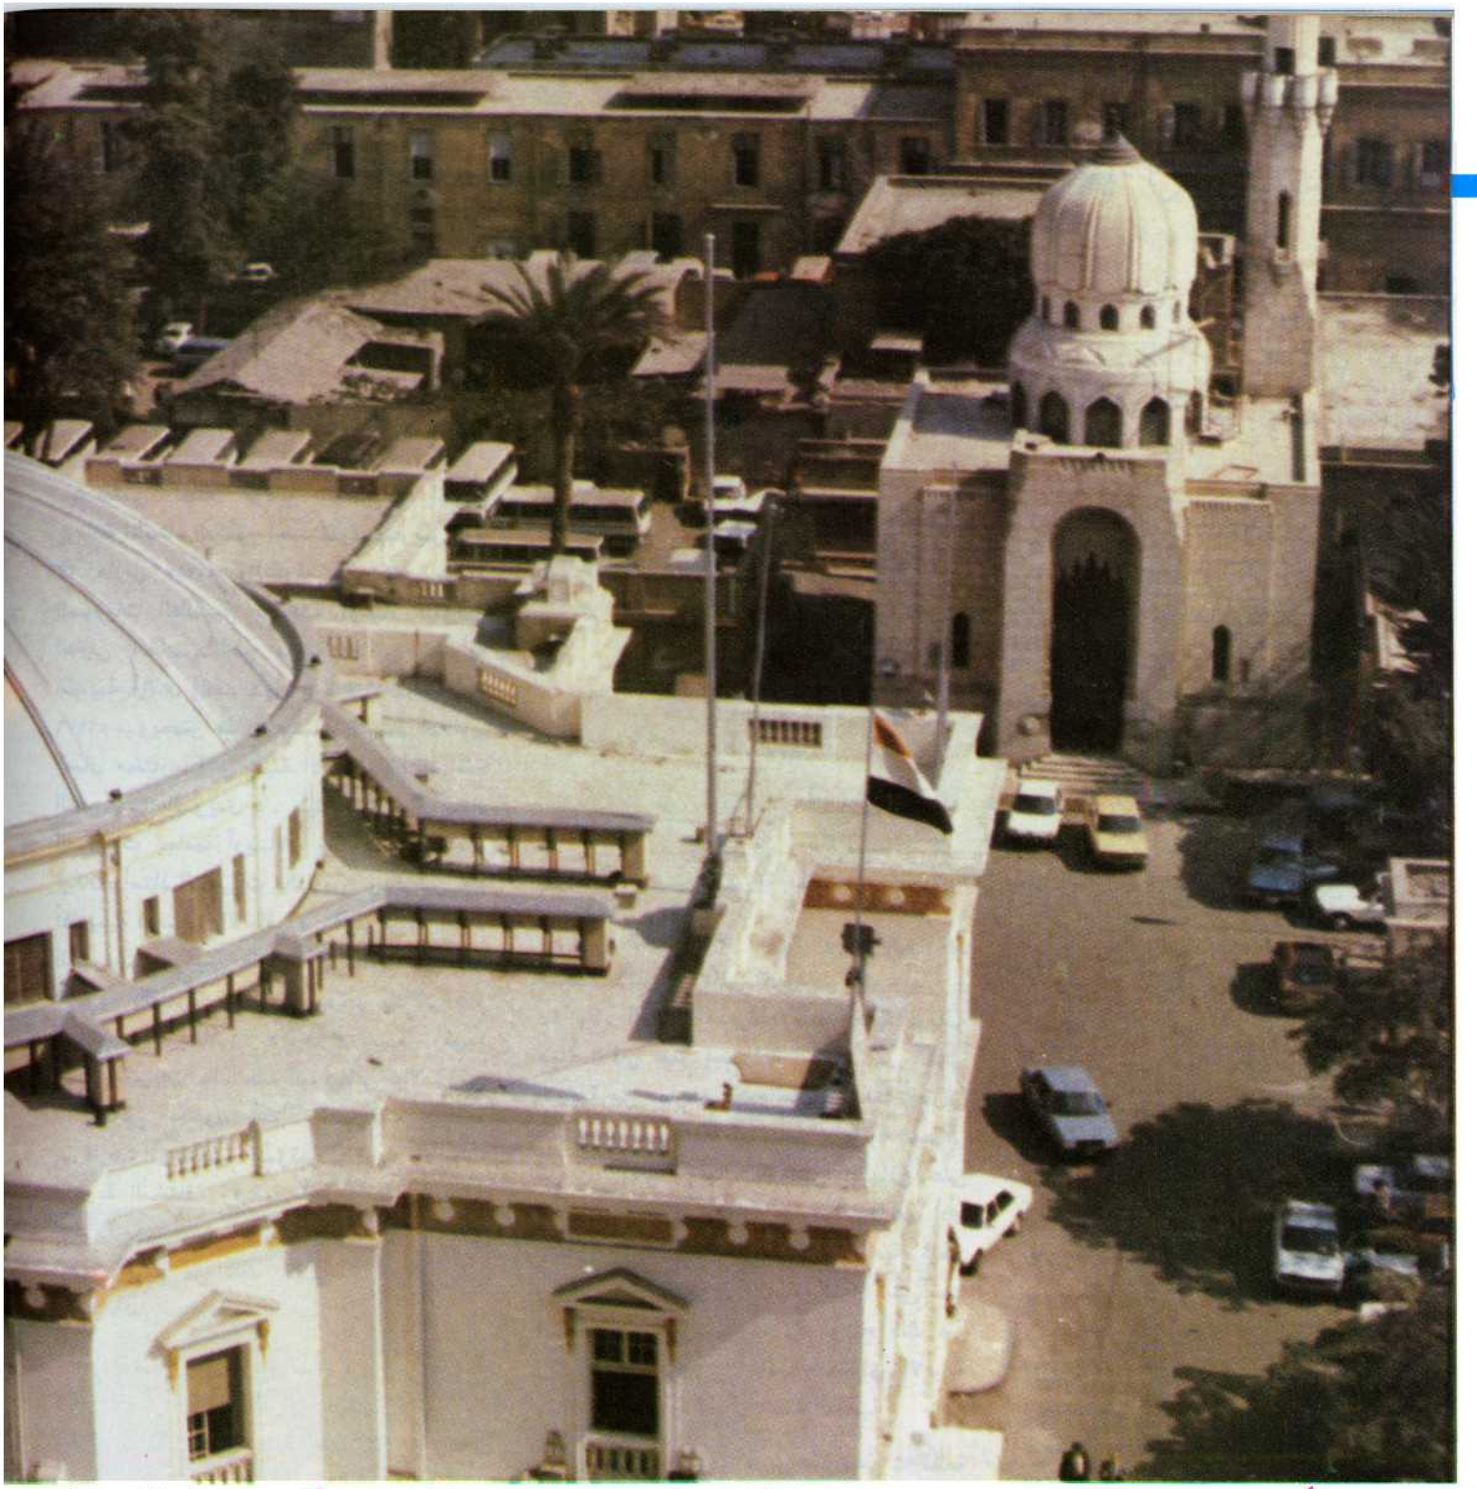
قبة مجلس الشعب بعد الترميم .

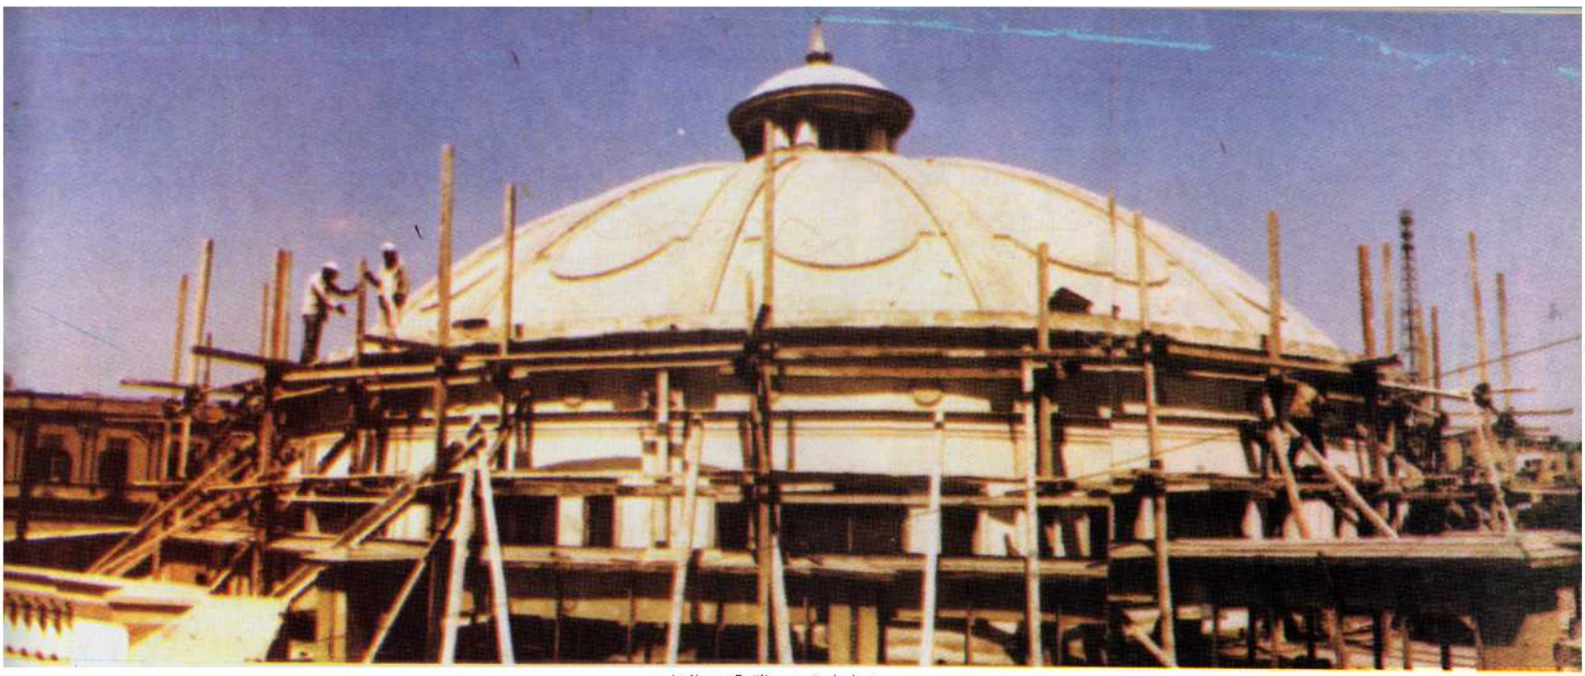
مراحل ترميم القبة من الخارج .

تم الكشف على جسم القبة من الخارج وتبين أن بها شروخاً وتشققات طولية وعرضية مما أثر على مكونات وجسم القبة ، كما تبين عدم وجود مجرى لتصريف مياه الأمطار مما أثر على الحوائط والأسقف .

أ - تم معالجة كل الشروخ والتشققات التى كانت موجودة بجسم القبة وذلك بتزريرها ووضع الطبقات العازلة والشبك الممدد عليها ثم أعيد دهانها بنوعية خاصة من الدهانات التى تتحمل درجات الحرارة ونسب الرطوبة المختلفة .

جـ - تم تجهيز طبقة الرصاص الواقى وتركيبه على جسم القبة ودوثرته وتثبيته بالخابور التيله المعدن ثم دهان القبة باللون البرونز

د - تم تصنيع الحليات والكرانيش المتآكلة والمنهارة برقبة القبة وترميم المتبقى منها .

هـ - تم إستبدال أغطية الكرانيش بالرصاص بدلاً من الزنك القديم لتجانس المعدن الواحد .

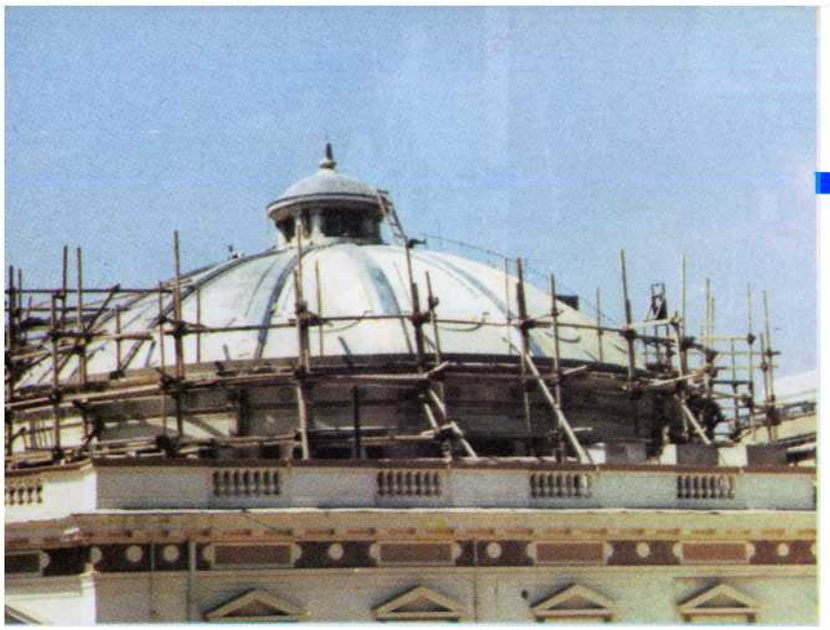
أ - وجود شروخ وتشققات أعلى القبة من الداخل وفى الحوائط الحاملة .

قبه المجلس أثناء الترميم

شروخ الطولية والعرضية قبل الترميم .

ب - أزيلت جميع الدهانات الموجودة داخل القبة وتم تنظيف الشروخ وتقويتها وتكسير الأجزاء المتشققة تماماً ثم عزلها حتى لاتتأثر بتكييف الهواء داخل القاعة أو أشعة الشمس من الخارج .

جـ - تم ملء الشروخ الدقيقة
الكتان الممزوج بالمواد الكيماو
تم تزرير الشروخ العميقة و
الأساليب العلمية المتبعة .

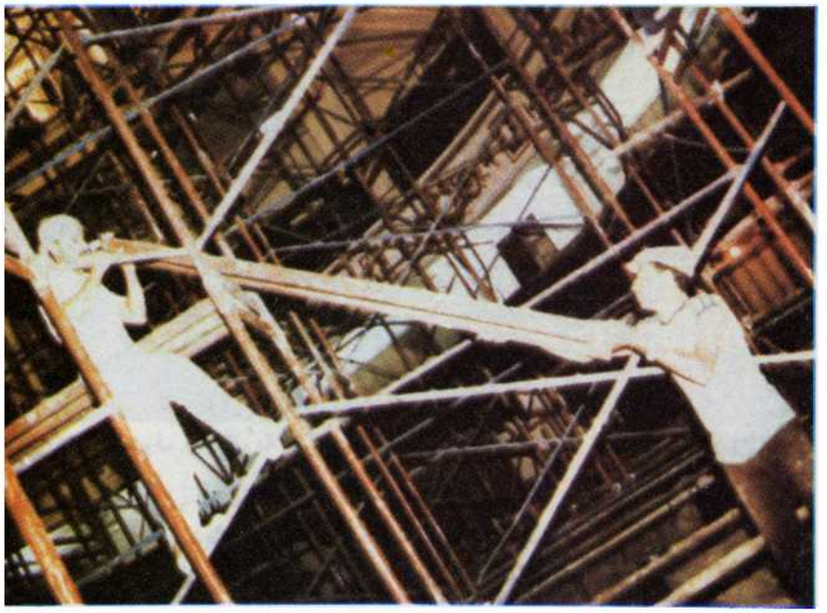
إعادة الزخارف والدهانات والتذهيب إلى أصولها التاريخية بقاعة المجلس ويظهر بها السقالات المعدنية .

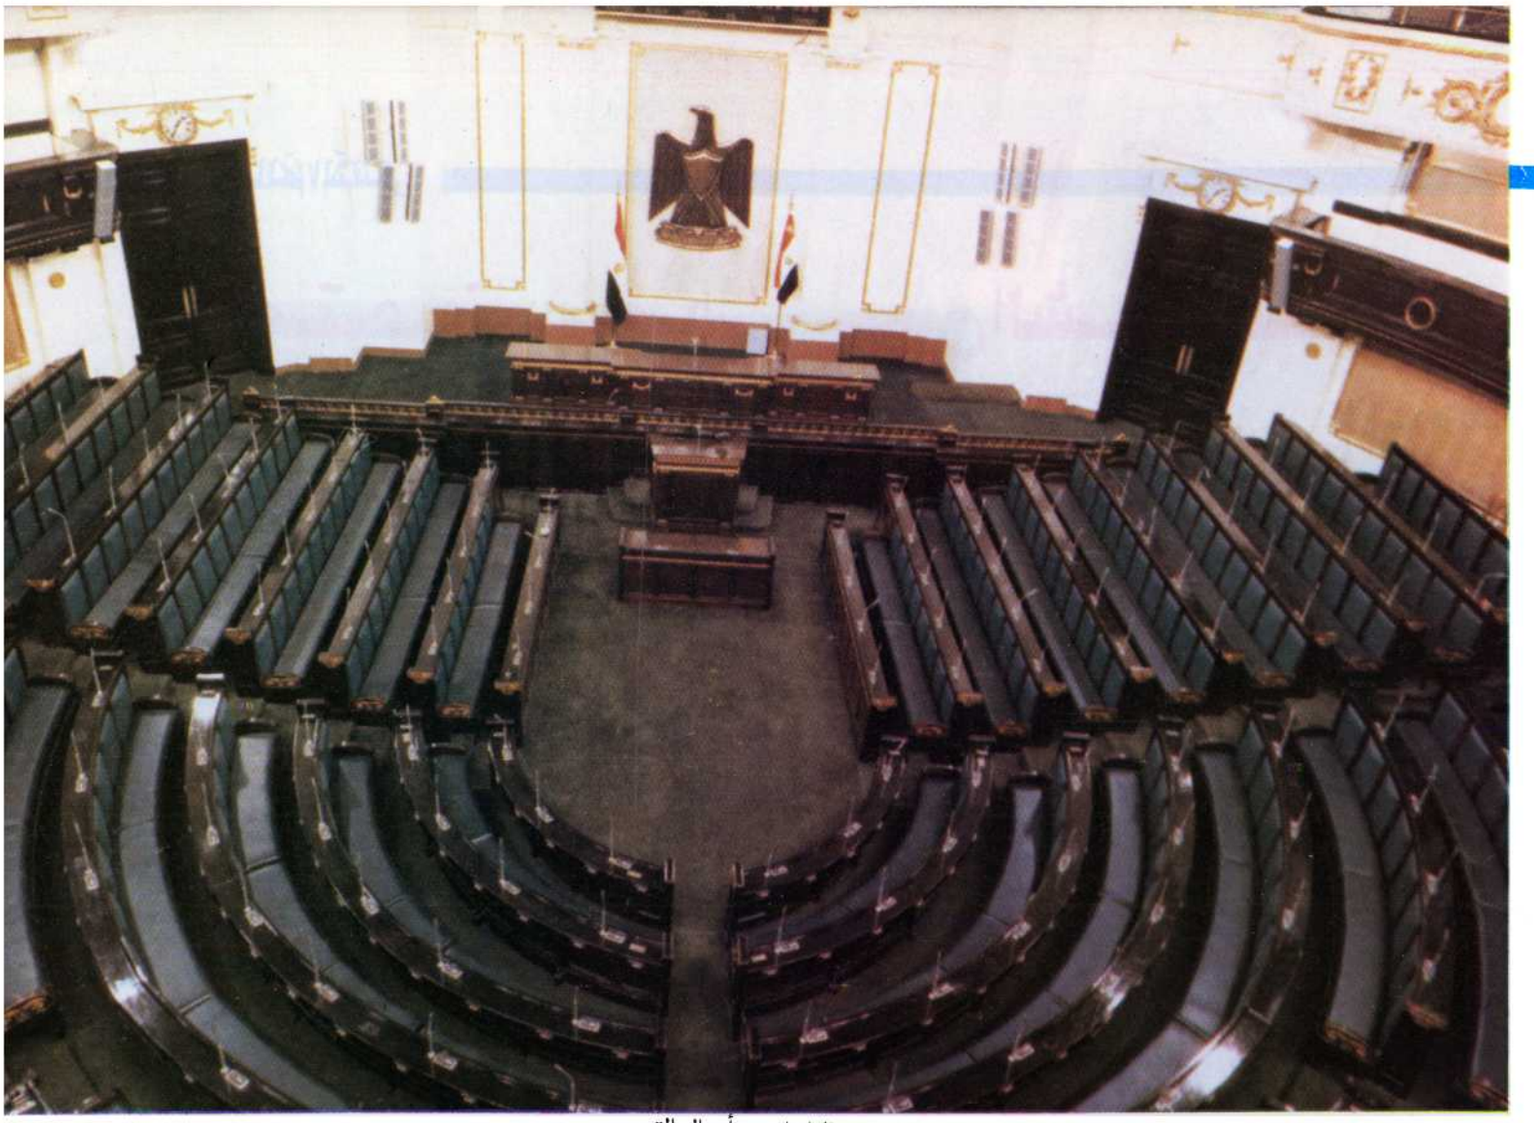
قاعة المجلس من الداخل بعد أعمال الترميم .
