#### كثير من مباني مصر مهددة بالانهيار بسبب الإهمال وغياب الصيانة

## فى مصر ١١٢ ألف عمارة مطبوخ هدمها فوراً.. و ٩٨ ألفاً أخرى تحتاج إلى ترميم وتنكيس

عمارة طوسون المنهارة أدوار بلا أعمدة

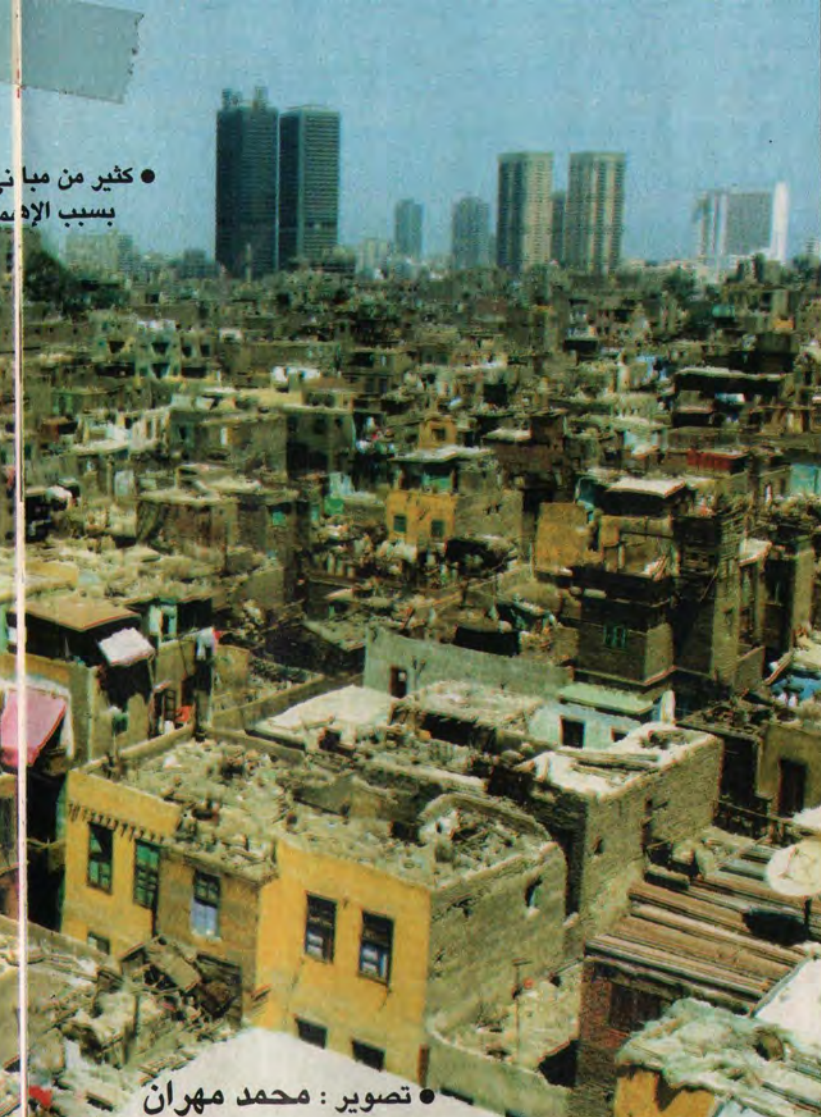
وأرجعت اللجنة أسباب الانهيار إلى سوء حالة أعمال الصرف الصحى وعدم صيانة المبنى.. مما أدى إلى تشعب الحوائط بالرطوبة وصدا حديد التسليح بالأسقف.. وخاصة فى الحمامات والمطابخ وهو ما أدى إلى انهيار تتابعى، ويؤيد ذلك ما ذكره الساكن، من أن دورات المياه قد انهارت أولا ثم تبعها انهيار باقى أجزاء العقار، وكذلك سوء حالة الصرف الصحى لباقى العقارات.. والواضح من معاينة المنور المشترك خلف العقار المنهار..

للحوائط الحاملة الأسقف من الخرسانة المسلحة، بدون كميات ساقطة ومعظم الحوائط مبنية على صف طوبى! وأن العقار كان مكونا من دور أرضى + أربعة أدوار متكررة + دور خامس رددود.. حسب ما تبين من فحص الانقراض وأقوال ساكنين.. وأثناء انهيار العقار حدث انهيار كلى بالحائط الملاصق من

وقد أوصت اللجنة بضرورة صلب العقارات الملاصقة للعقار المنهار، وخاصة التى حدث كسر بحوائطها (العقار رقم ٢٠ و ٢٤ شارع طوسون)، قبل الاستمرار فى عملية رفع الأنقاض وذلك حفاظا على أرواح المارة والعمال.. ويجب على الجهة الإدارية عمل مسح شامل لجميع العقارات القديمة، والعقارات الصادرة لها قرار إزالة أو تنكيس لتحديد سلامتها ومتابعة تنفيذ القرارات الصادرة لها.. وأيضا استمرار إخلاء العقارات المجاورة للعقار المنهار، لحين رفع الأنقاض والتأكد من سلامتها..
